AUSZUG

aus dem Gutachten über den Verkehrswert

10 K 176/23

Ortsteil – Gemeindeteil	90449 Nürnberg - Neuröthenbach
Objektadresse	Wörnitzstraße 28
Objektart	Reihenmittelhaus mit Garage
Baujahr ca.	1975
Wohn- / Nutzungsfläche ca.	139 m ² WoFl
Grundstücksgröße/n	199 m ² (Fl. Nr. 650/64/ Wohnhaus)
Gemarkung	Großreuth bei Schweinau

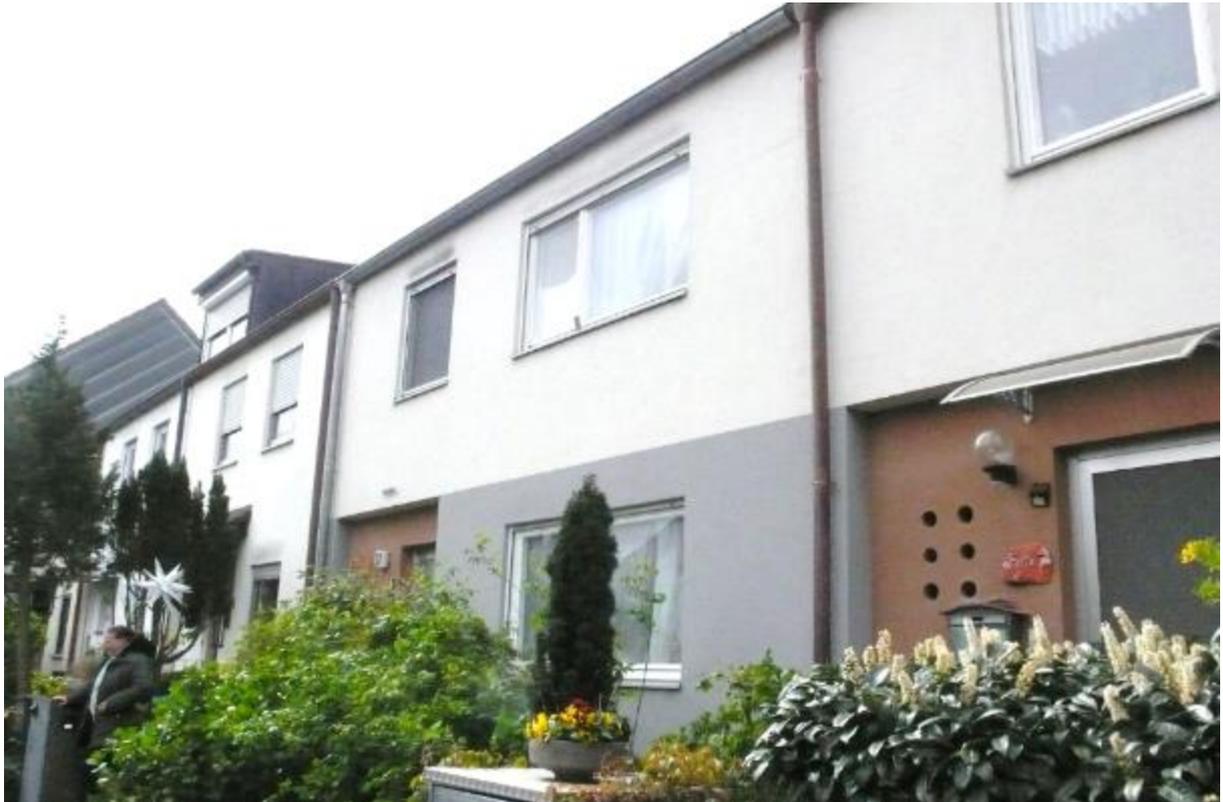
Abbildung 1 **Ansicht von Nordosten**

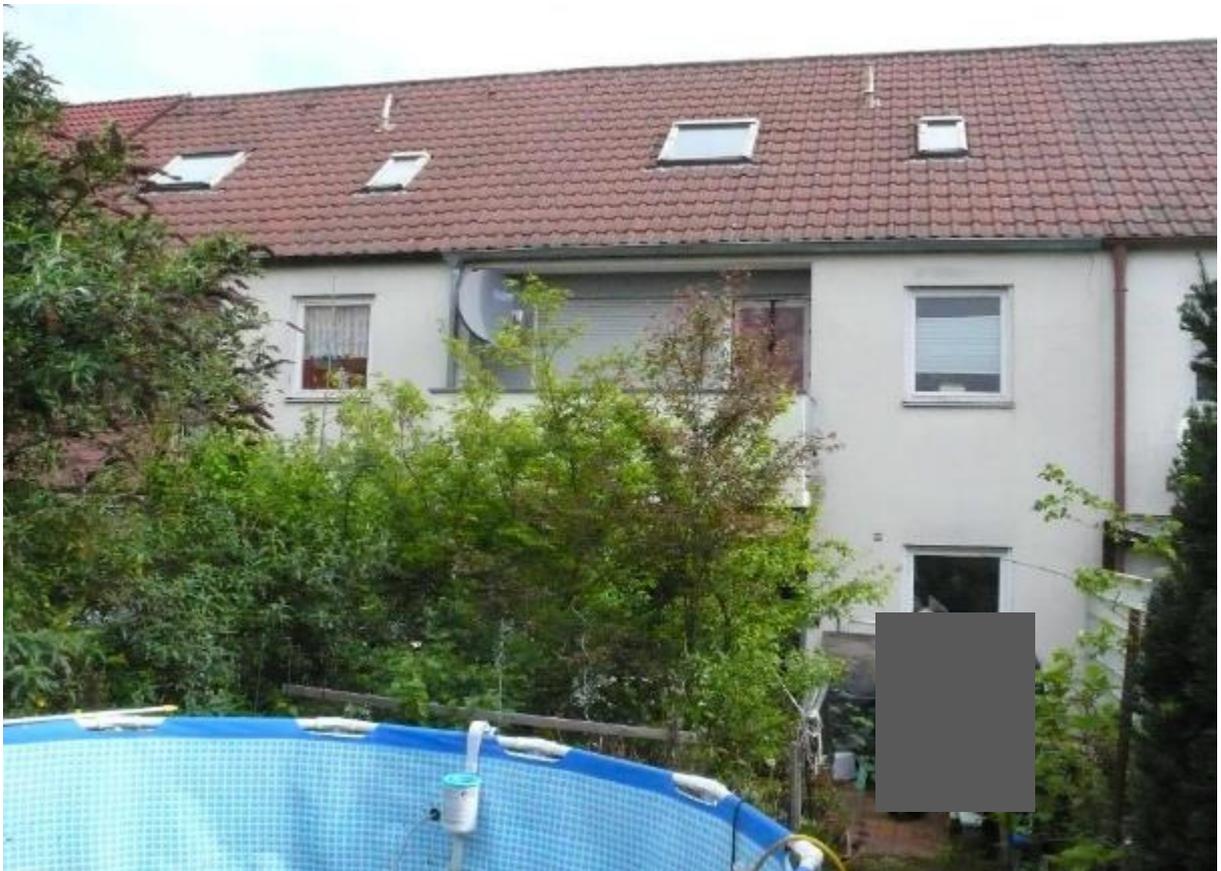
Abbildung 2 **Ansicht Südwesten**

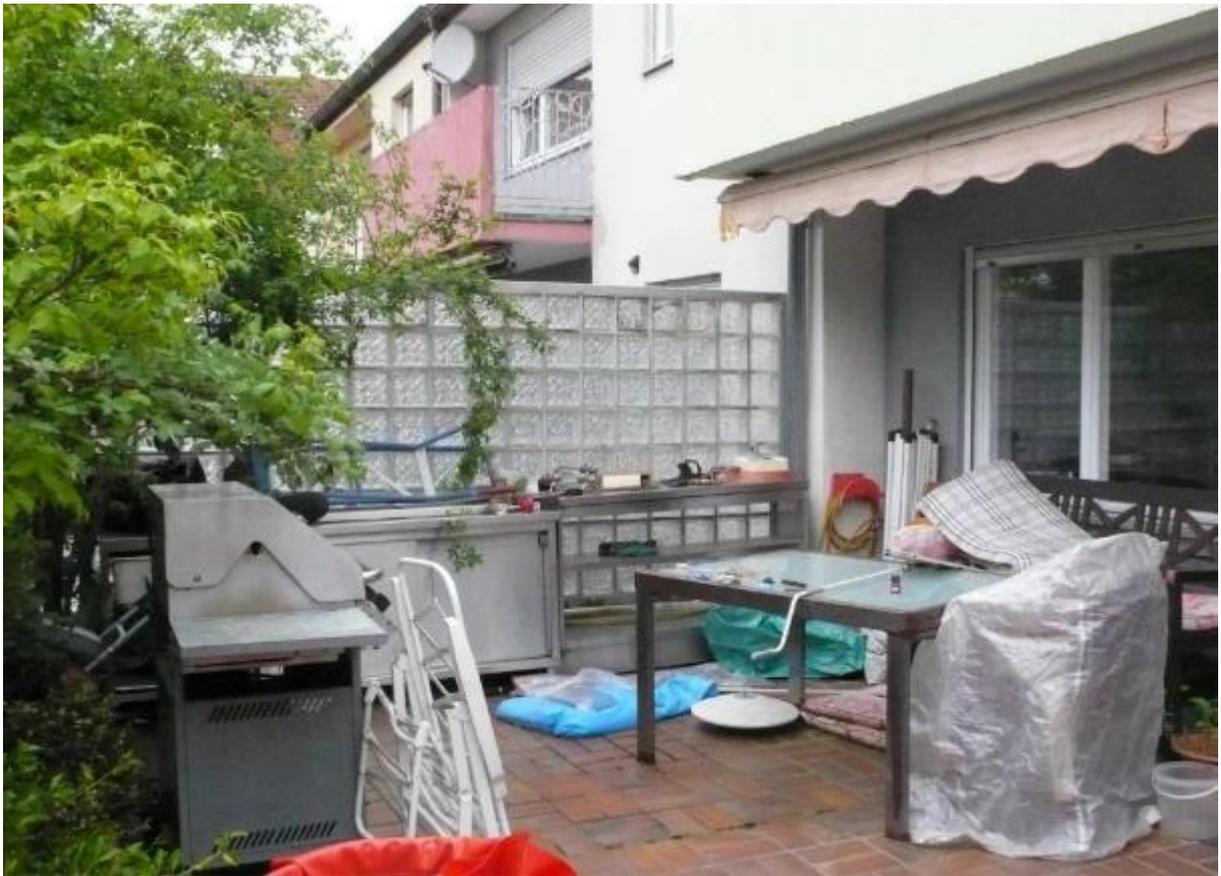
Zugang von Wohnzimmer
Boden Keramik-Fliesen bzw. Klinker
Sonstiges Markise mit Handkurbel

Abbildung 3 **Ansicht Südwesten - Terrasse**

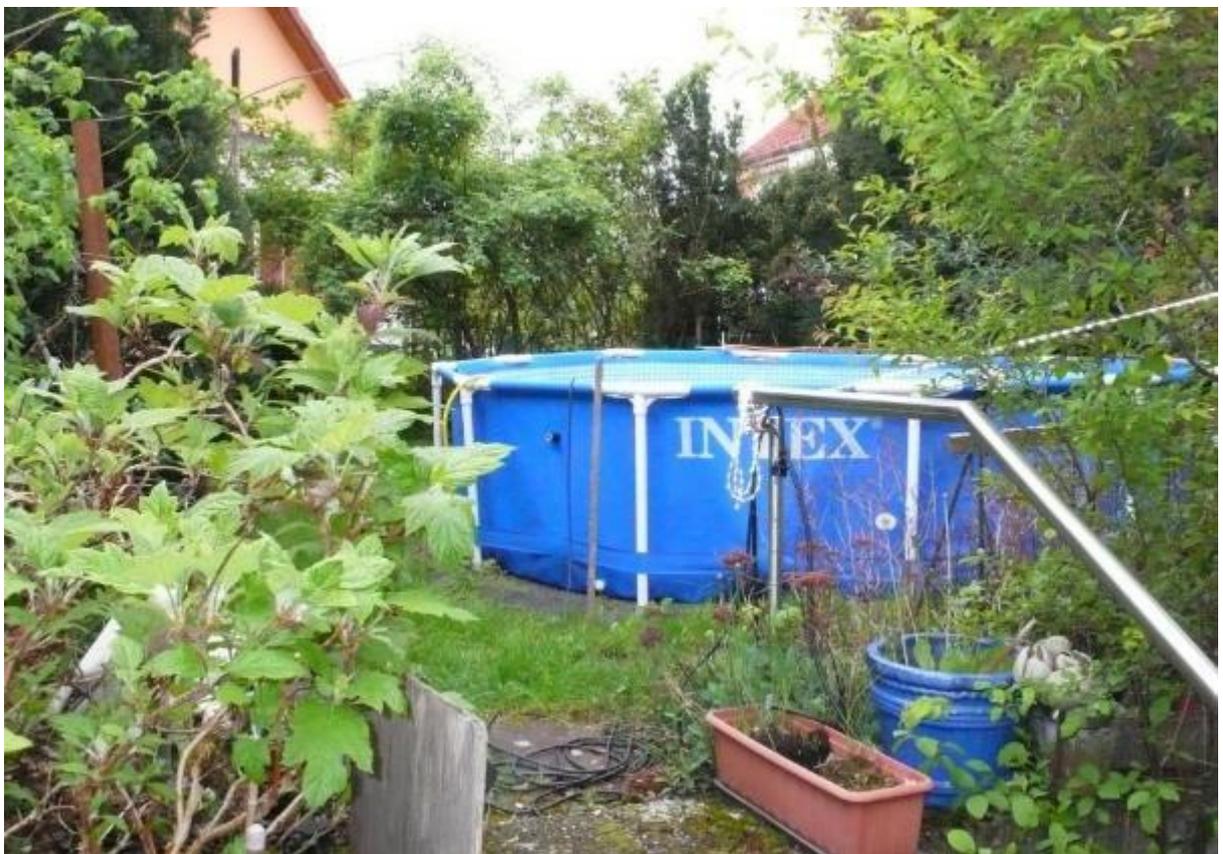
der südliche Teil des Gartens ist ca. 0,5 - 0,8 m höher als die an das Gebäude angrenzende Terrasse

Terrasse Fliesenbelag bzw. Klinker, Treppe Waschbetonstufen zum höhergelegenen südlichen Gartenteil, Rasen, Sträucher/Buschwerk, kleinerer Baumbestand, Pflanzbeete

Abbildung 4 **Gartenbereich**

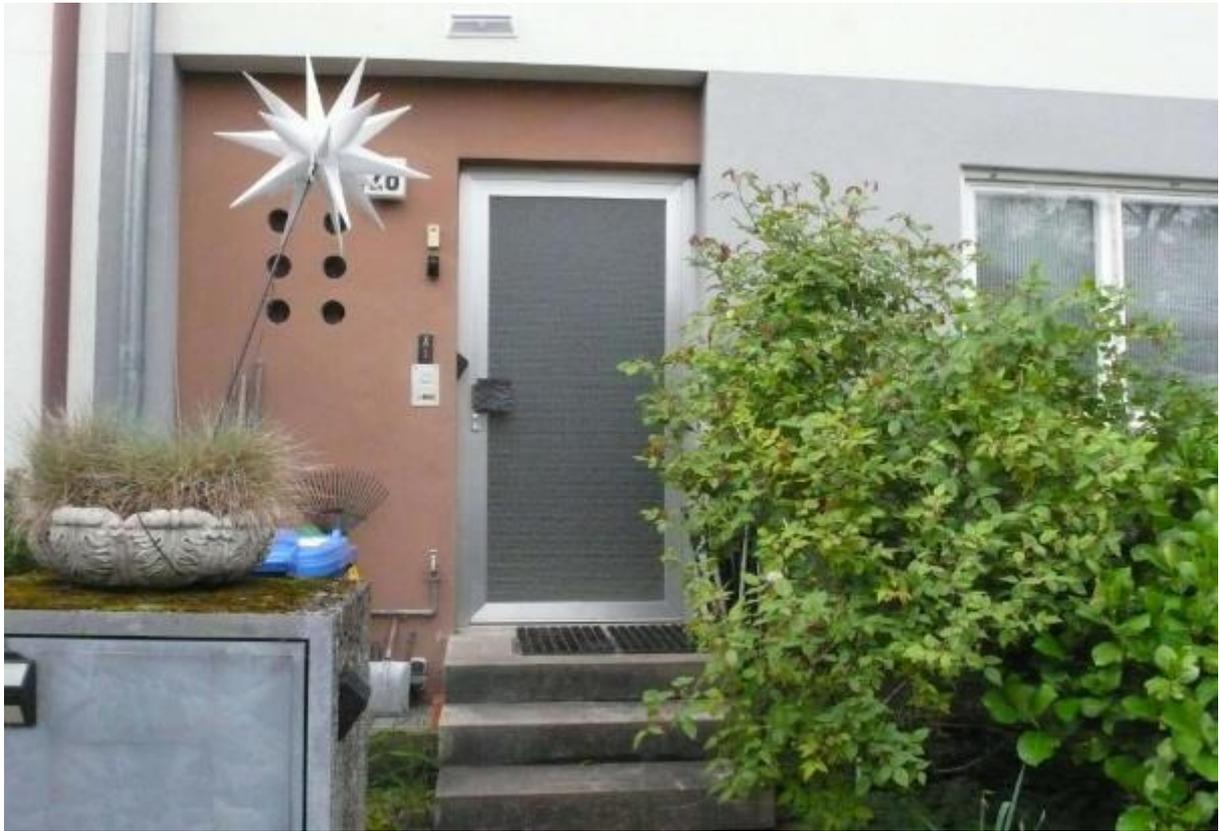
Abbildung 5 **Hauseingang**

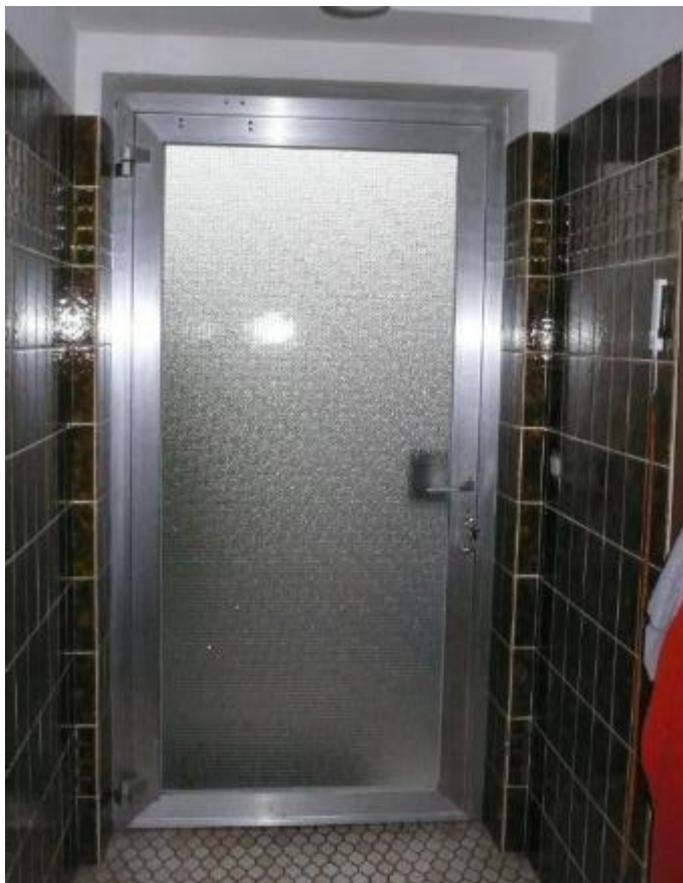
Zugang Haustüre
Türe/n Holz
Decke Putz gestrichen bzw. Tapete
Wände Keramikfliesen bis ca. 2,0 m, Putz, gestrichen
Bodenbelag Keramik-Fliesen bzw. Teppichboden
Fenster -
Heizung -

Abbildung 6 **EG - Windfang**

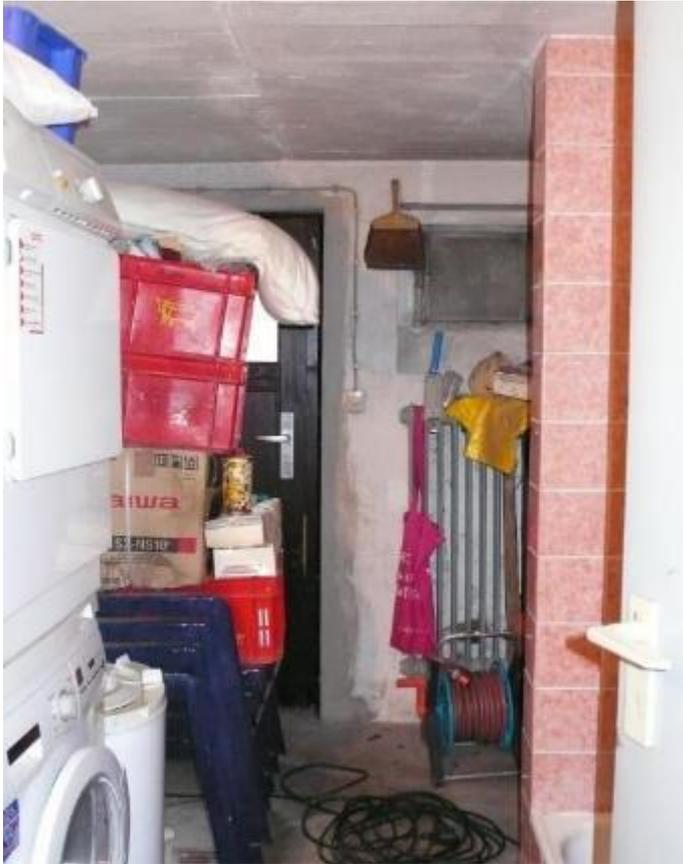
Zugang	vom Kellerflur
Türe/n	Holz
Decke	Beton, gestrichen
Wände	Putz, gestrichen
Bodenbelag	Estrich
Fenster	Metall, Kleintierschutzgitter
Heizung	Rippenradiator
Sonstiges	Waschmaschinenanschluss, gemauerte Dusche mit Keramik-Fliesenbelag, Ausgusswaschbecken Ausgang zur Kelleraußentreppe

Abbildung 9 **KG – Waschküche / Ausgang Kelleraußentreppe**

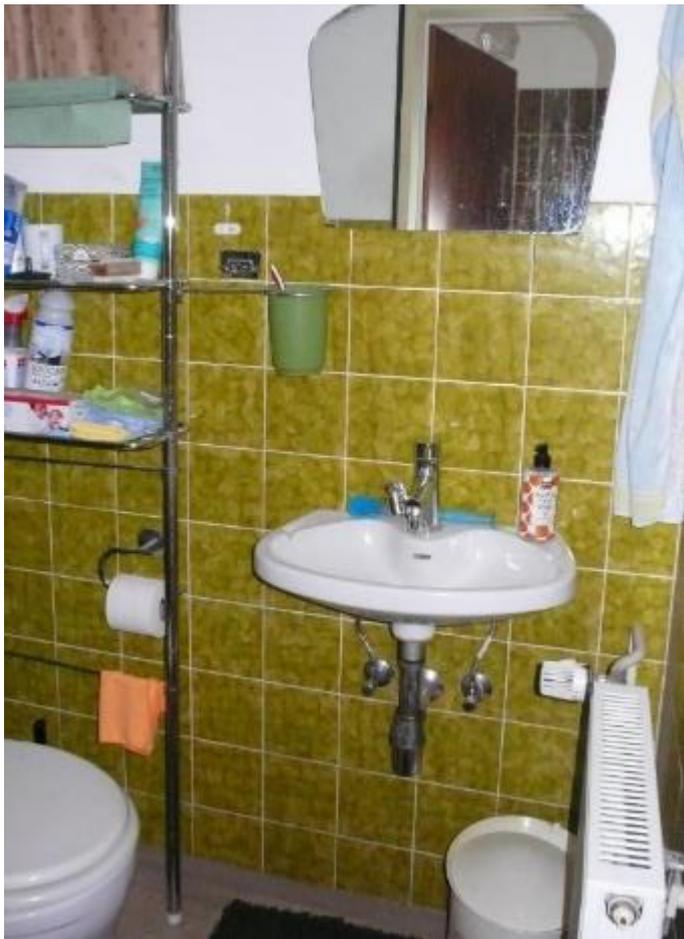
Türe/n Holz
Decke Putz, gestrichen
Wände Keramikfliesen bis ca. 2,0 m, darüber Putz, gestrichen
Bodenbelag Kunststoff-Fliesen
Fenster Metall, Kleintierschutzgitter
Heizung Kompaktheizkörper
Sonstiges Stand-WC, Handwaschbecken

Abbildung 14 **EG – WC**

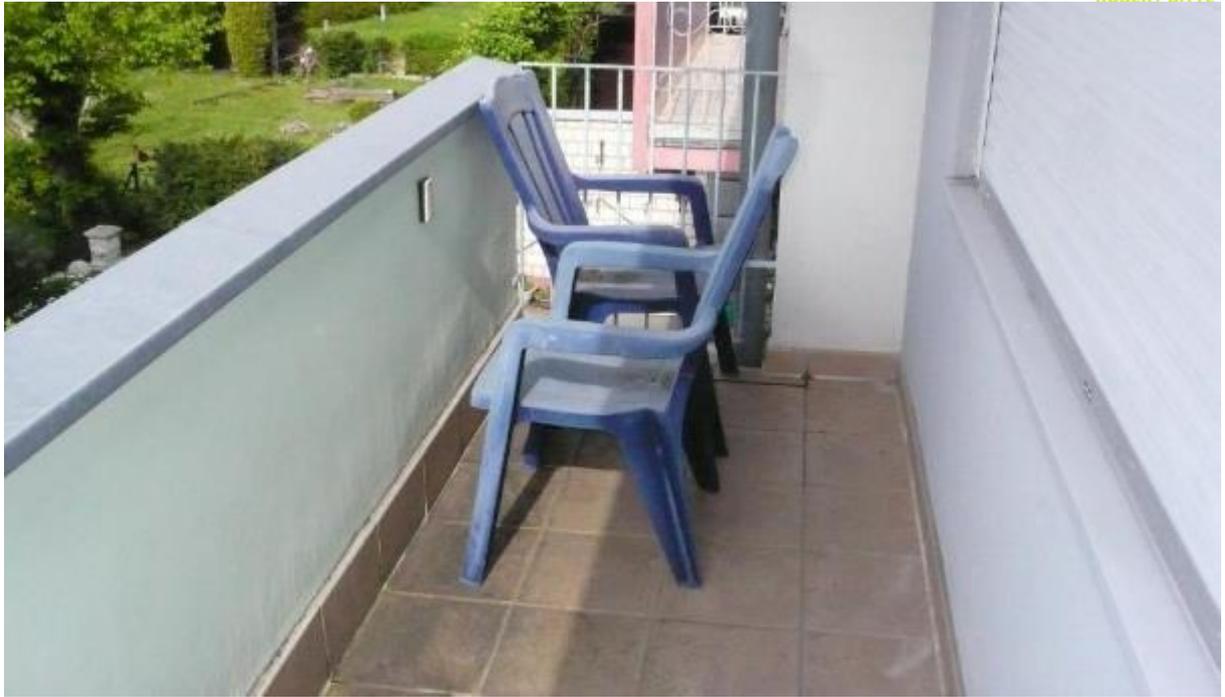
Zugang von Schlafzimmer
Boden Keramik-Fliesen o.ä.
Brüstung massiv, gestrichen; seitlich Geländer Metall
Sonstiges Satellitenschüssel

Abbildung 17 **OG – Balkon**

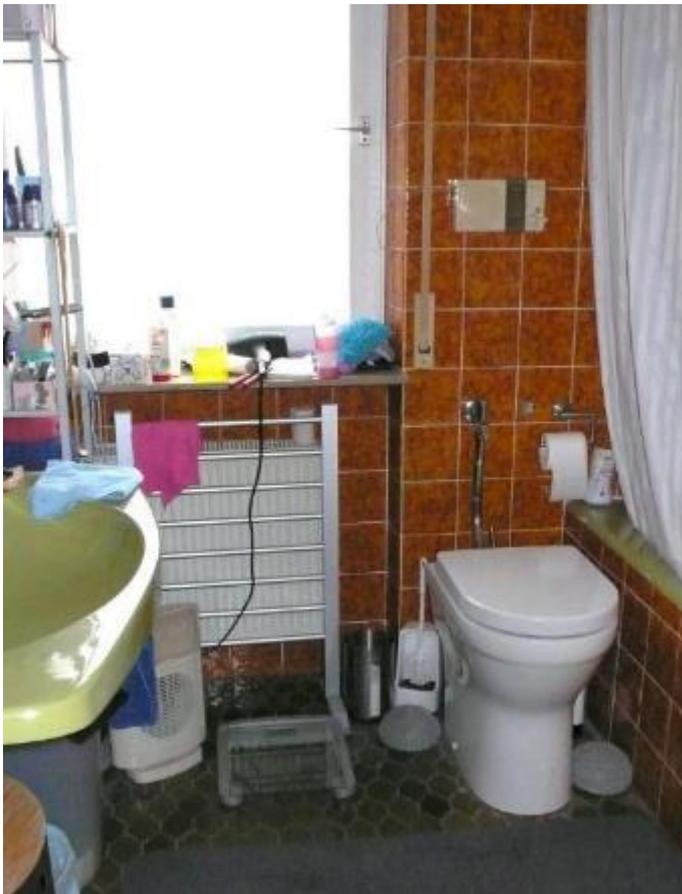
Zugang vom Flur
Türe/n Holz
Decke Putz gestrichen
Wände Keramik-Fliesen bis ca. 2,0 m, darüber Putz, gestrichen
Bodenbelag Keramik-Fliesen
Fenster Holzverbundfenster
Heizung Kompaktheizkörper
Sonstiges Stand-WC, Handwaschbecken, Badewanne, Dusche

Abbildung 18 **OG – Bad / WC**

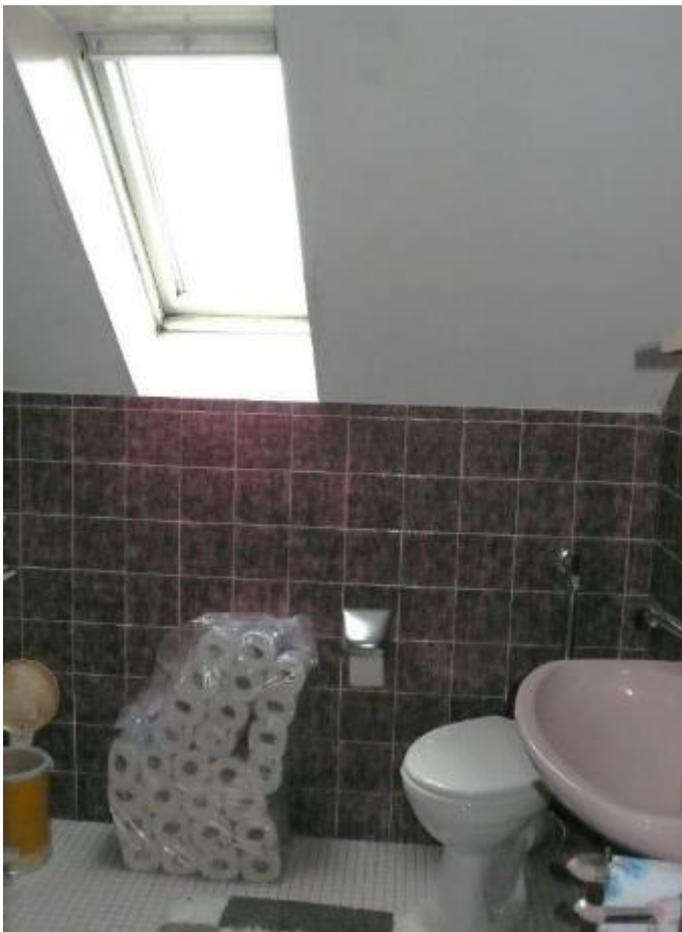
Zugang vom Flur
Türe/n Holz bzw. beschichtet
Decke Putz gestrichen
Dachflächen Putz gestrichen
Wände Keramik-Fliesen Drempe bzw. an Wänden bis ca. 1,40 m, darüber Putz, gestrichen
Bodenbelag Keramik-Fliese, Mosaik
Fenster Dachflächenfenster
Heizung Rippenradiatoren
Sonstiges Stand-WC, Handwaschbecken, Dusche

Abbildung 20 **DG – Bad / WC**

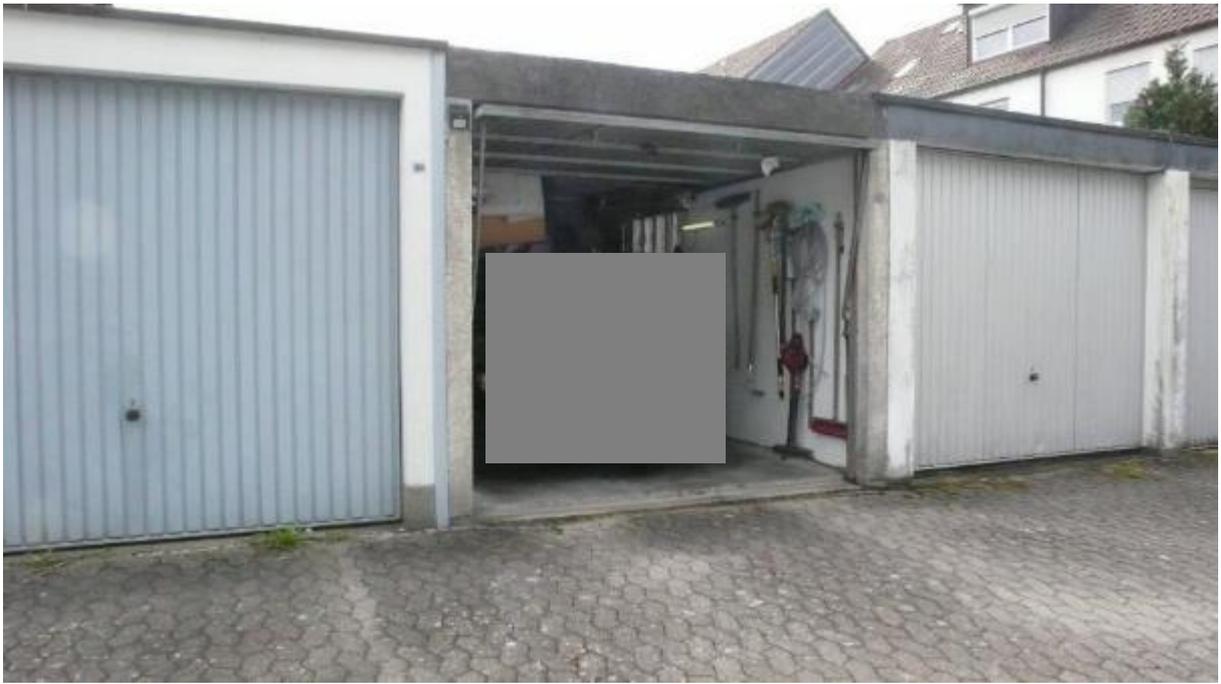
bebaut mit einer Fertigteilgarage

die Garage befindet sich zu einem geringen Teil auf Fl. Nr. 650/73 (Überbau)

der Garagenhof ist teilweise von mehreren Garagen mit geringer Fläche überbaut

Abbildung 20 **Lfd. Nr. 7 / Nr. 8 zu 2 – Garage / Hof**

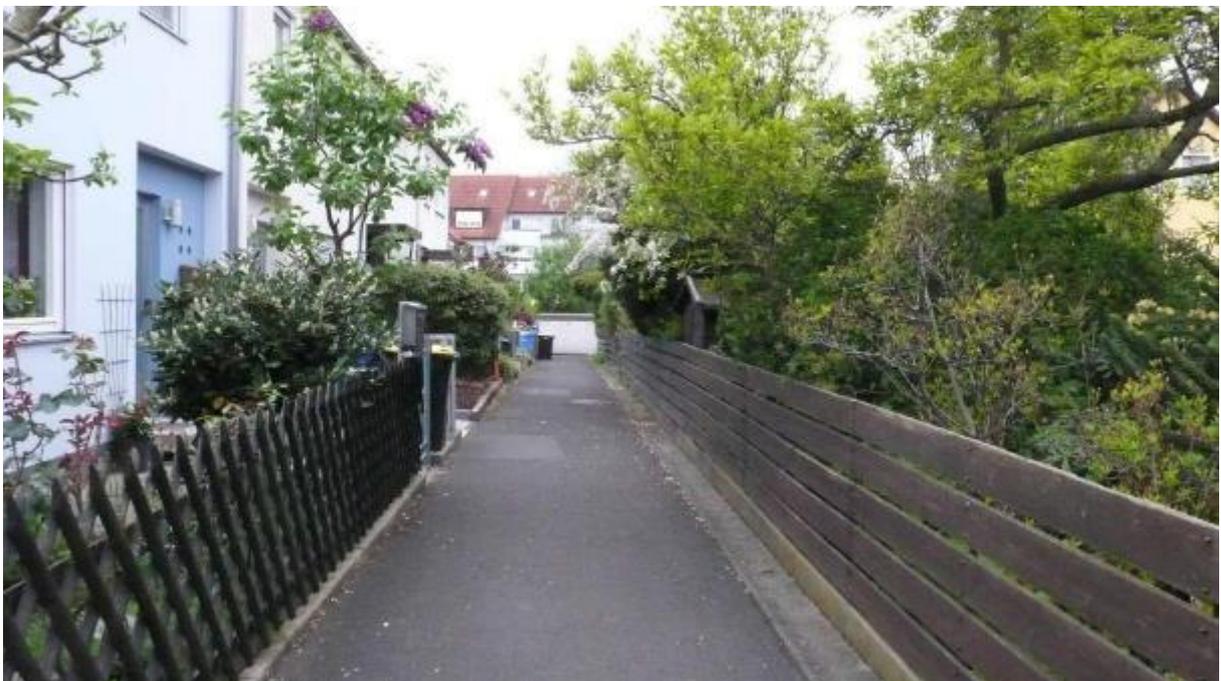
Anliegerweg zur fußläufigen Erschließung des Gebäudes

befestigt / Asphalt

Abbildung 20 **Lfd. Nr. 4 zu 2 - Weg**

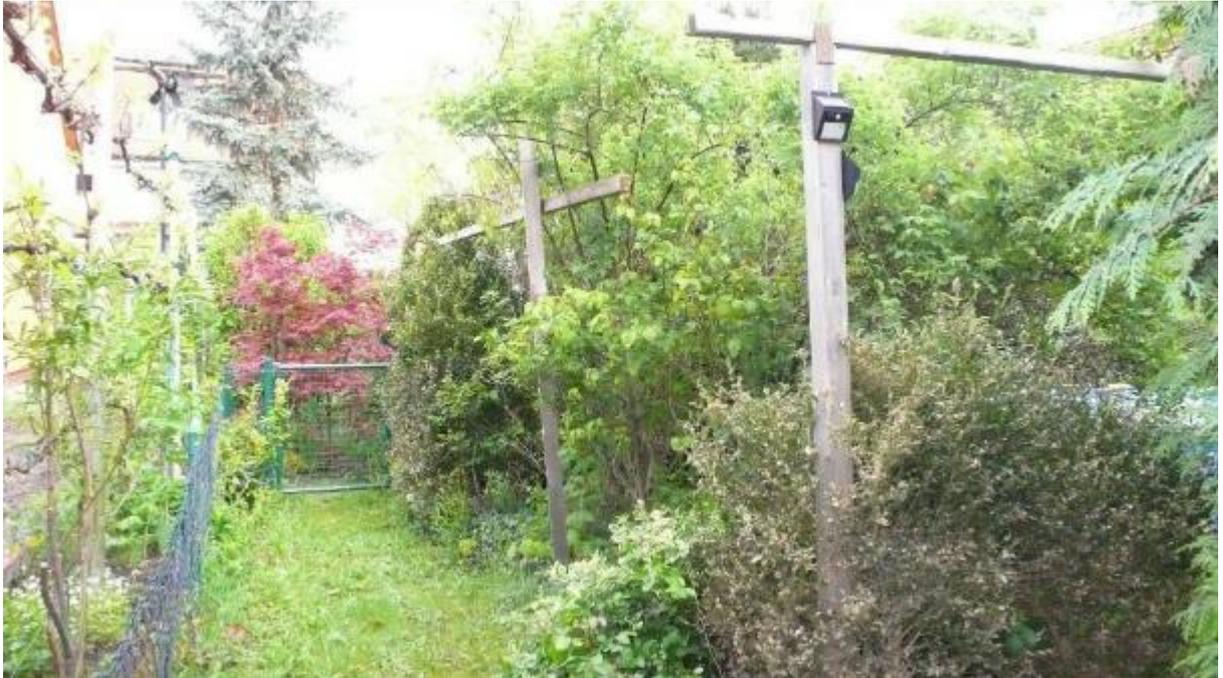
Anliegerweg als fußläufiger Zugang zum Garten

befestigt / teils mit Bewuchs, zur Straße hin Gartentor/Zaun

Abbildung 21 Lfd. Nr. 5 zu 2 - Weg
