Exposé zu Wertermittlung 6751

AZ.: 62 K 15/20 Amtsgericht Bayreuth, Abteilung für Immobiliarvollstreckung

Objekt Großenhül 38, 95197 Wosees

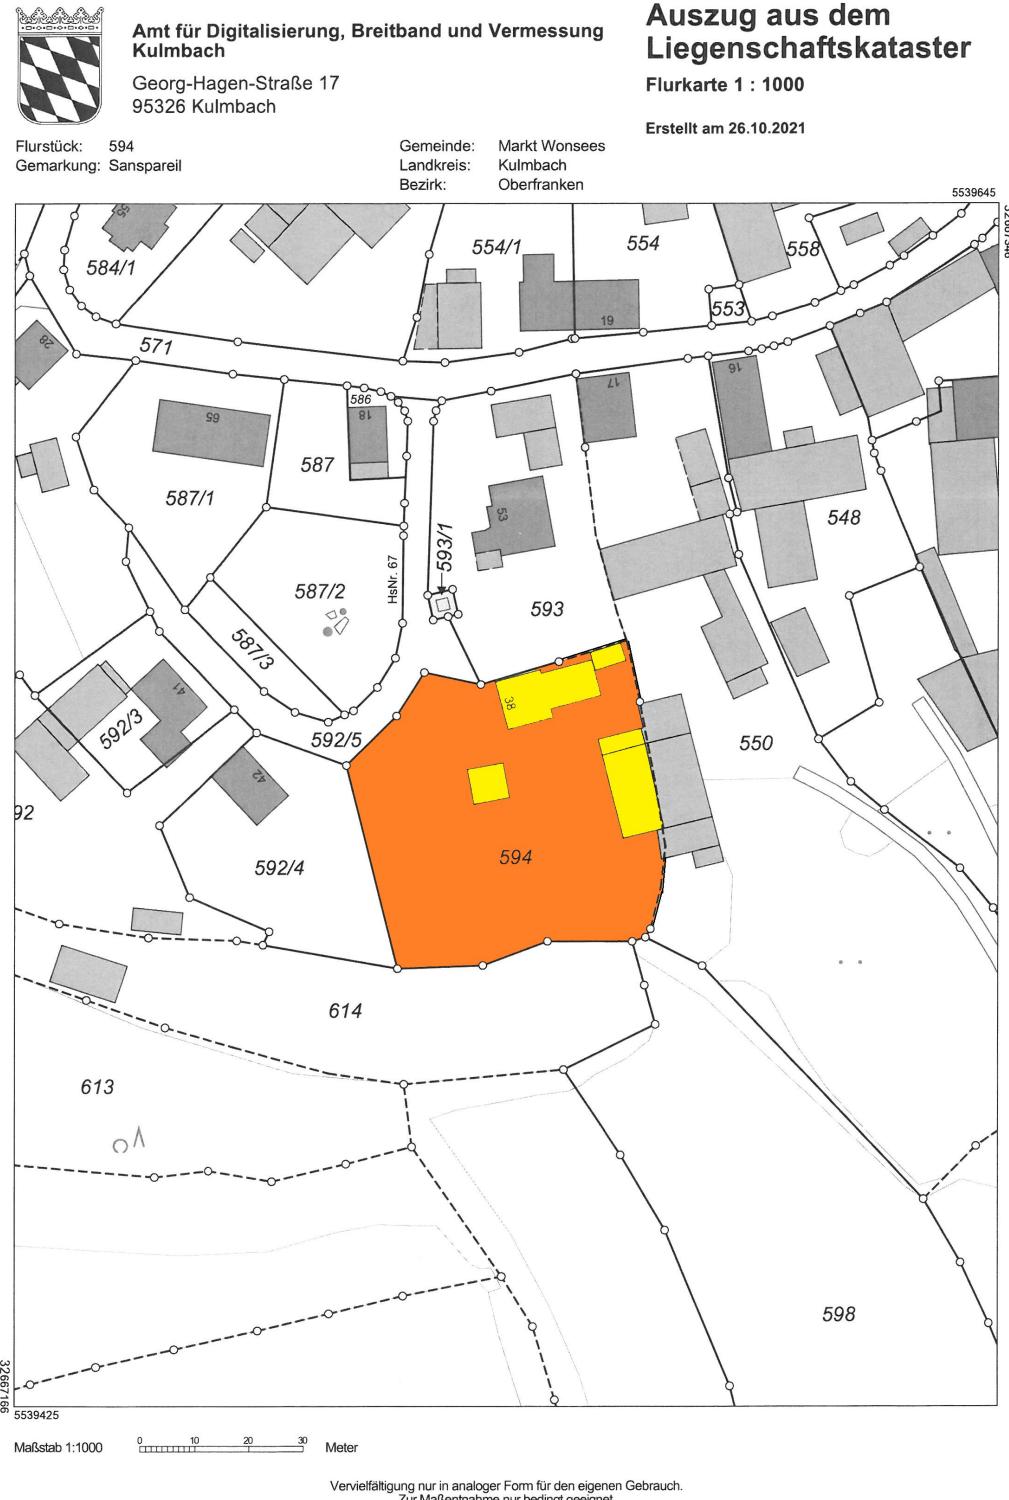
Hinweis: Es wird bei dem östlichen Gebäudeteil entsprechend der Darstellung im Lageplan ebenfalls von einem Wohnhaus mit Bauart wie vorderer Gebäudeteil ausgegangen.
