Exposé

Aktenzeichen: 62 K 40/23

die 3-Zimmer-Wohnung im DG mit ca. 110 m² Wohnfläche und einem Kellerraum Hauptstr. 29, 91257 Pegnitz – Flstk. 305

Der Verkehrswert wurde zum Stichtag 18.10.2023 ermittelt mit

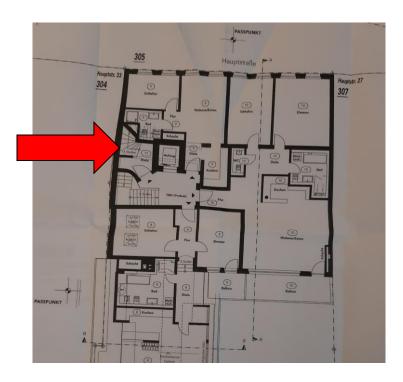
Grundriss 2. OG gem. Teilungserklärung

Der der Wohnung 11 zugeordnete Zugang vom 2.OG aus ist mit einem Pfeil gekennzeichnet.

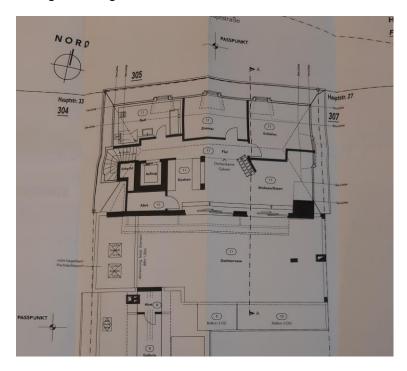
Grundriss DG gem. Teilungserklärung

Der im Plan dargestellte Zugang zur Galerie existiert nicht, ebenso nicht die Galerie selbst.

Die in den Bauplänen dargestellte Galerie existiert nicht. Zur Kontrolle der Flächenangaben der Verkaufsunterlagen wurden die Flächen im Ortstermin stichpunktartig aufgemessen. Es ergibt sich eine Wohnfläche von ca. 84,00 m² ohne die Diele im 2. OG weshalb die Flächenangabe der Verkaufsunterlagen plausibel ist.

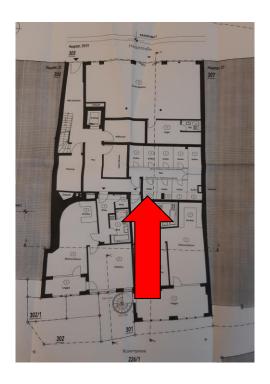
Grundriss EG mit Kellerabteil gem. Teilungserklärung

<u>Sondernutzungsrecht Keller:</u> Der Wohnung ist ein Kellerraum im EG mit der

Nr. 11 zugeordnet.
