## 1. Allgemeine Angaben

Der Verkehrswert eines Wohnhauses in 97779 Geroda, Im Neuland 6, Fl.-Nr.: 452/6, wurde im Zuge einer Teilungsversteigerungsverfahrens geschätzt.

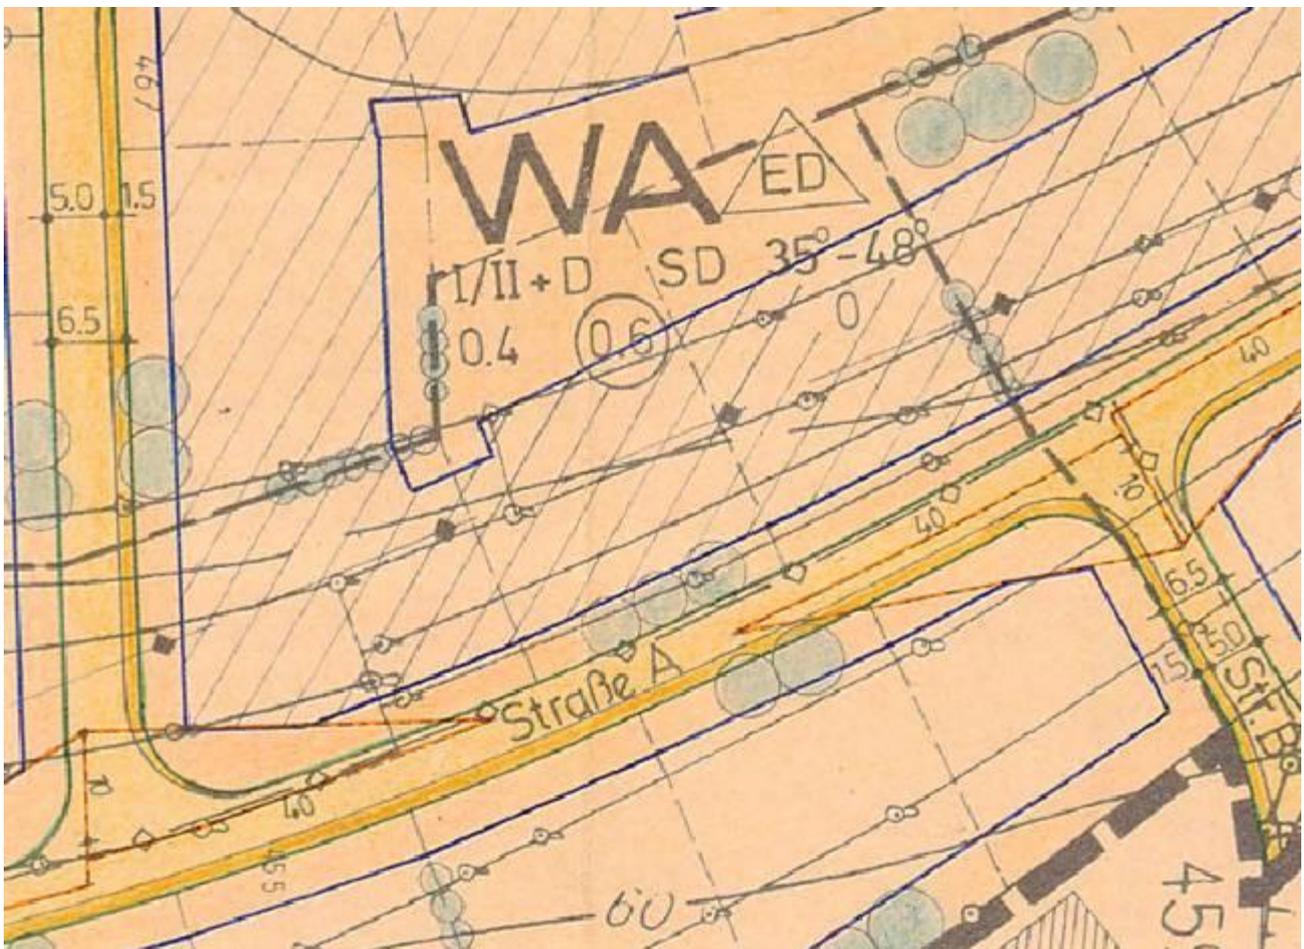
Festsetzungen:

WA ó Allgemeines Wohngebiet

O ó offene Bauweise

I/II+D ó Anzahl der Vollgeschosse

ED ó nur Einzel-u. Doppelhäuser zulässig.

SD ó Satteldach und Krüppelwalmdach

35°-48° Dachneigung

0,4 Grundflächenzahl

0,6 Geschossflächenzahl

**Quelle: Auszug aus dem Bebauungsplan mit der Bezeichnung §Neulandö ó  
Verwaltungsgemeinschaft Bad Brückenau, Frau Schiffler, per E-Mail zugesendet am  
16.02.2024.**

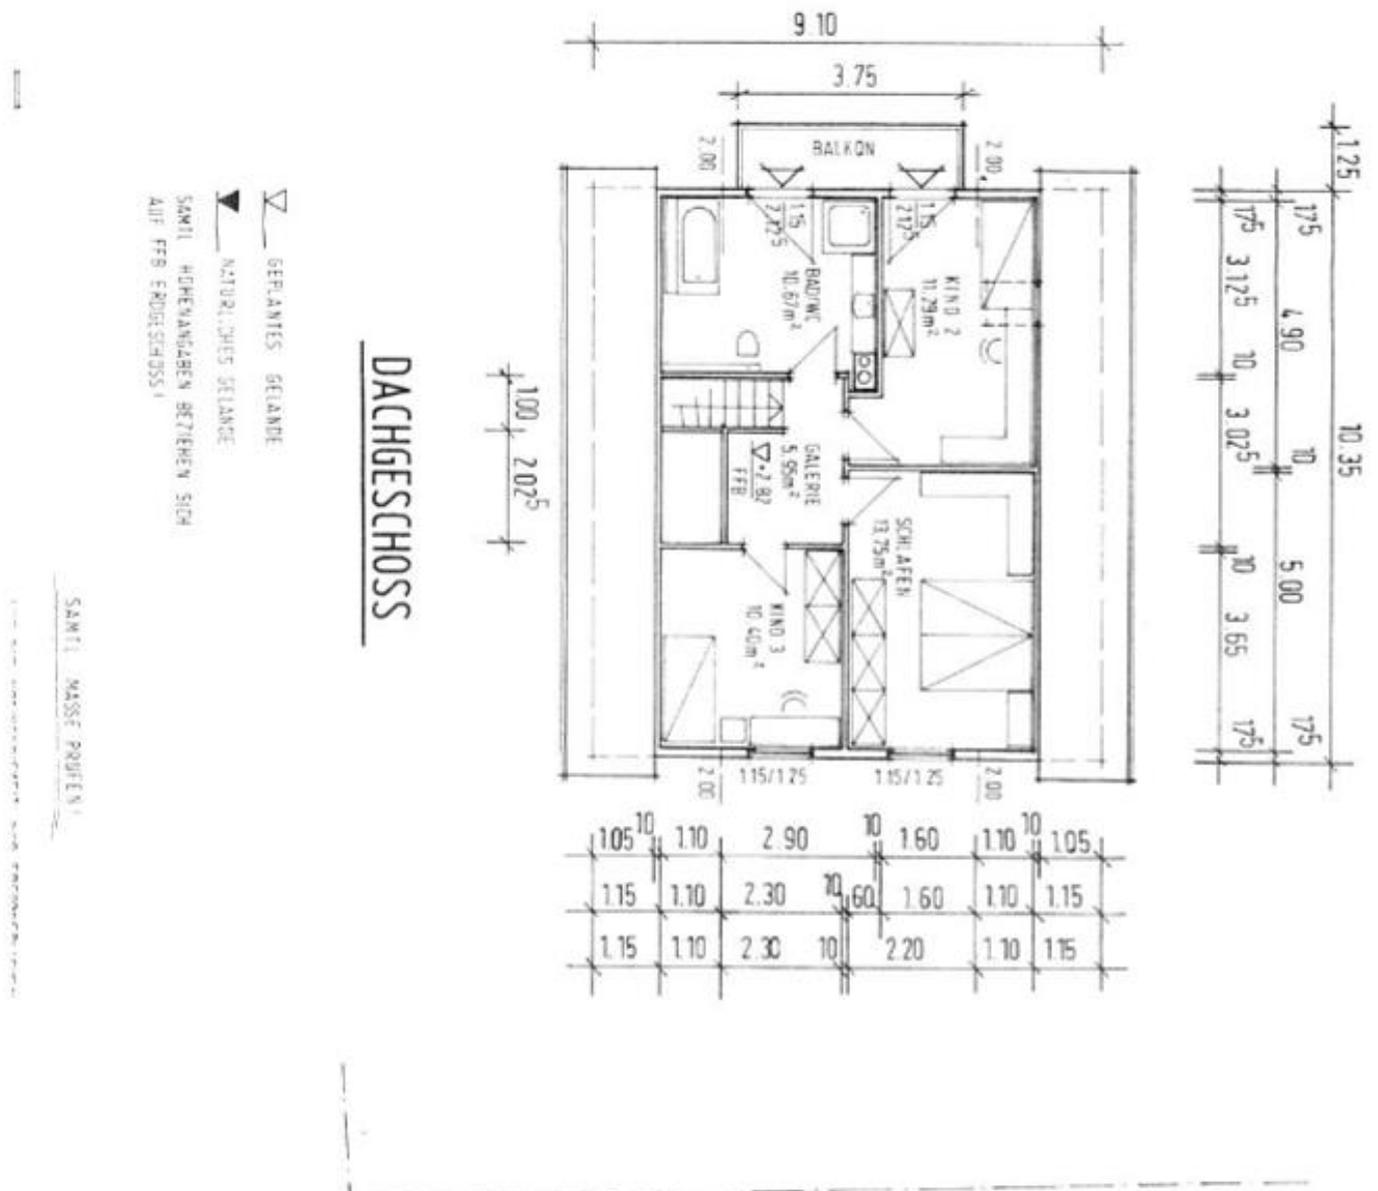
Grundriss Dachgeschoss Wohnhaus aus Baueingabe von 1997.

Das Dachgeschoss ist vollständig ausgebaut. Darin untergebracht sind der Schlafbereich mit insgesamt drei Schlafzimmern sowie ein Tageslichtbad, ausgestattet mit Dusche, Eckbadewanne, Waschbecken und WC.

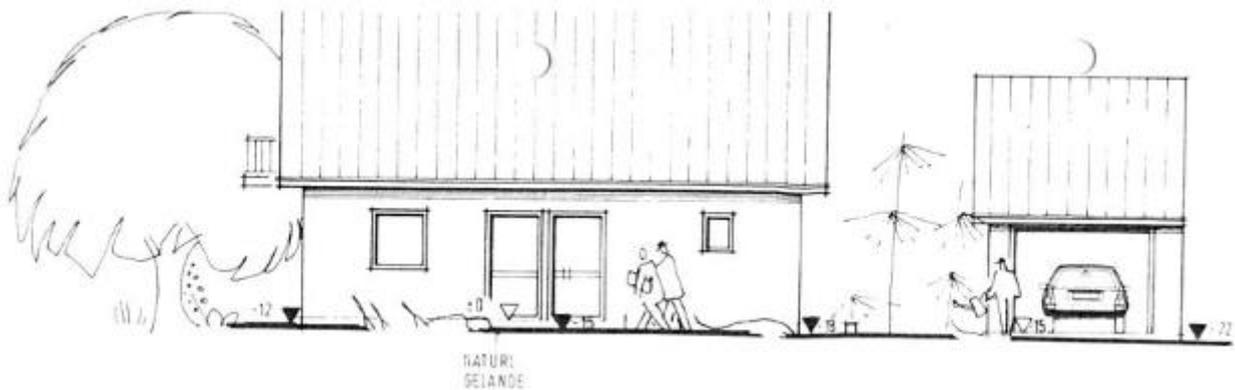
#### Wohnhaus Ansicht West aus Baueingabe von 1997.

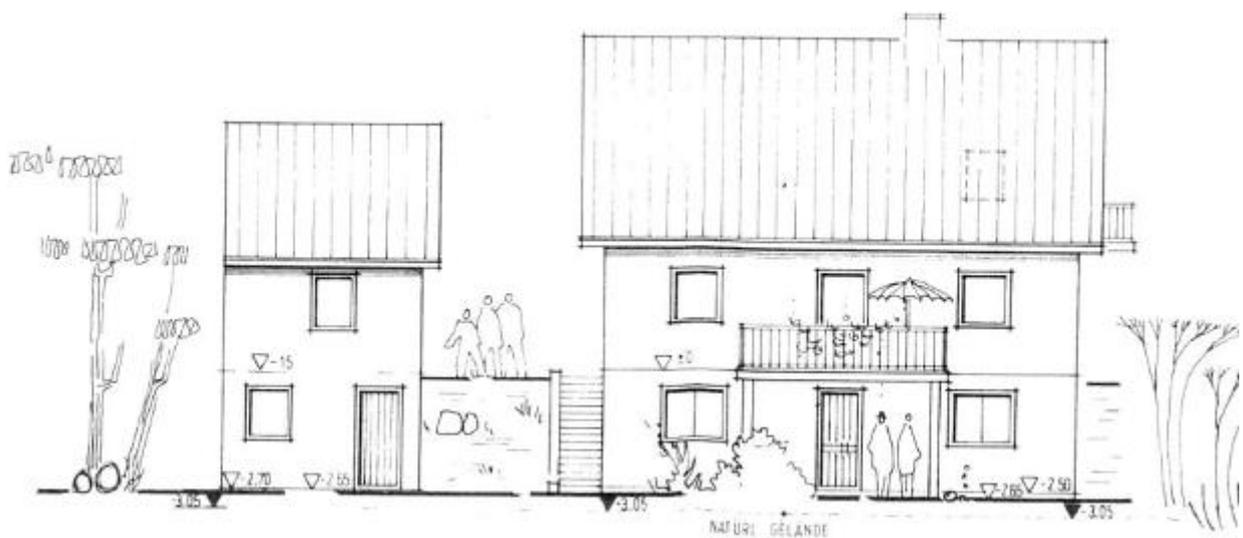
#### Ansicht Ost aus Baueingabe im Jahr 1997.

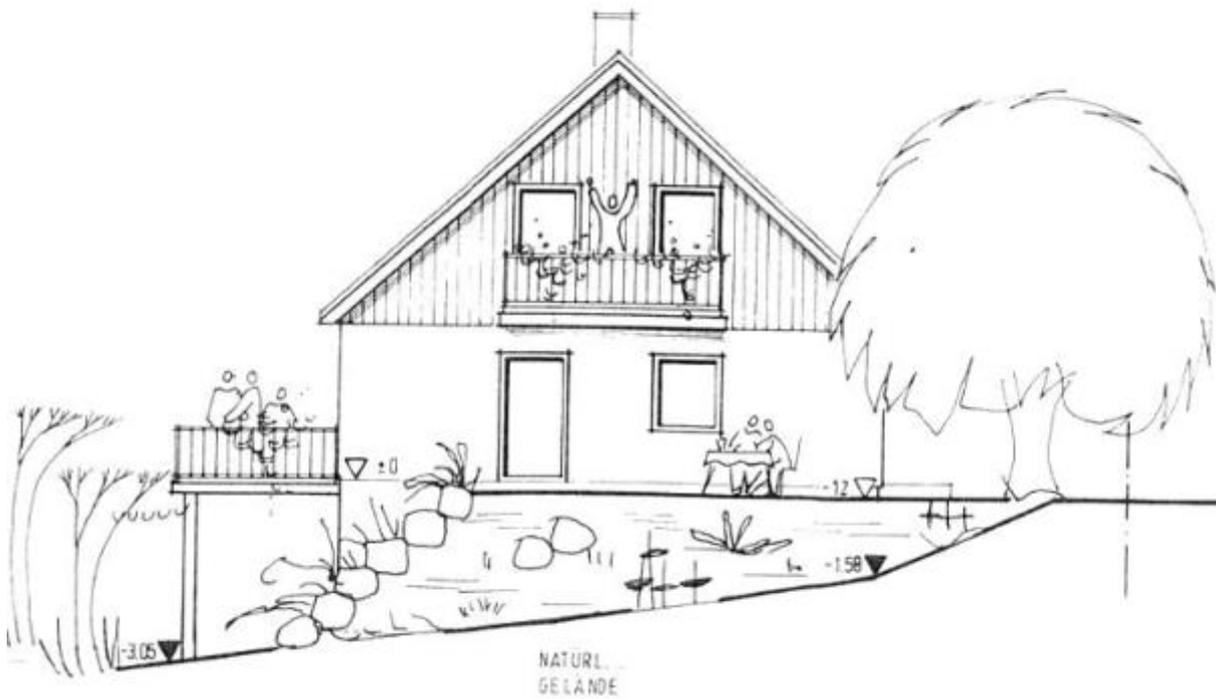
**Ansicht Nord aus Baueingabe von 1997.**

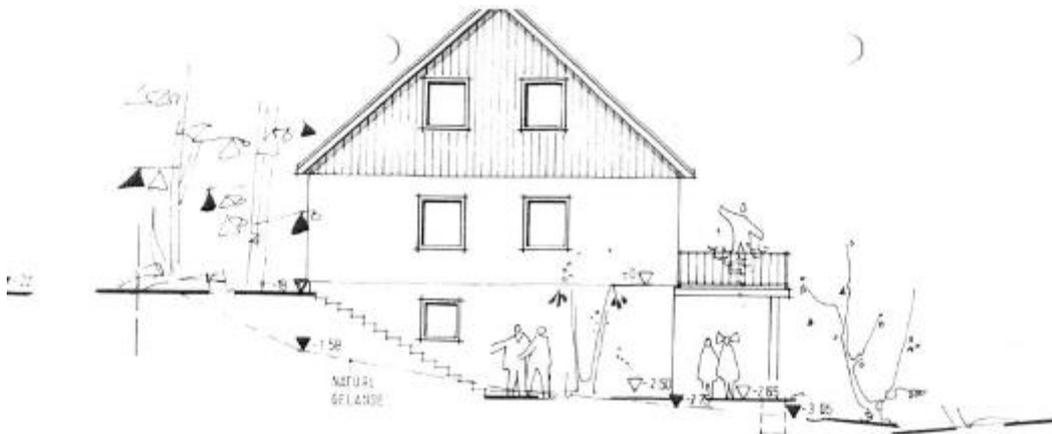
**Ansicht Süd aus Baueingabe von 1997.**

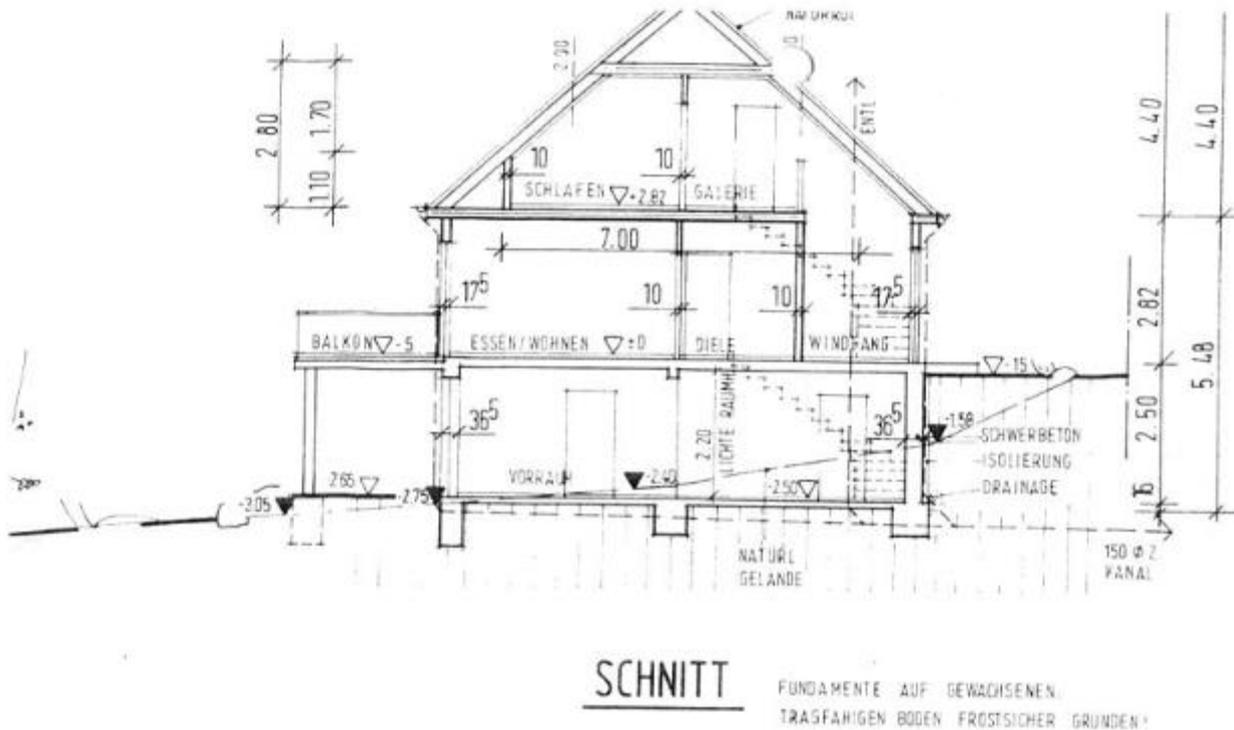
**Wohnhausschnitt aus Baueingabe von 1997.**

Keller laut Baueingabeplanung von 1997 gemauert; der darüber errichtete Wohnbereich in Holzrahmenbauweise ausgeführt.

Laut Angabe Baueingabeplanung von 1997 ó 17,5 cm Holzkonstruktion mit Isolierung und beidseitiger Beplankung.

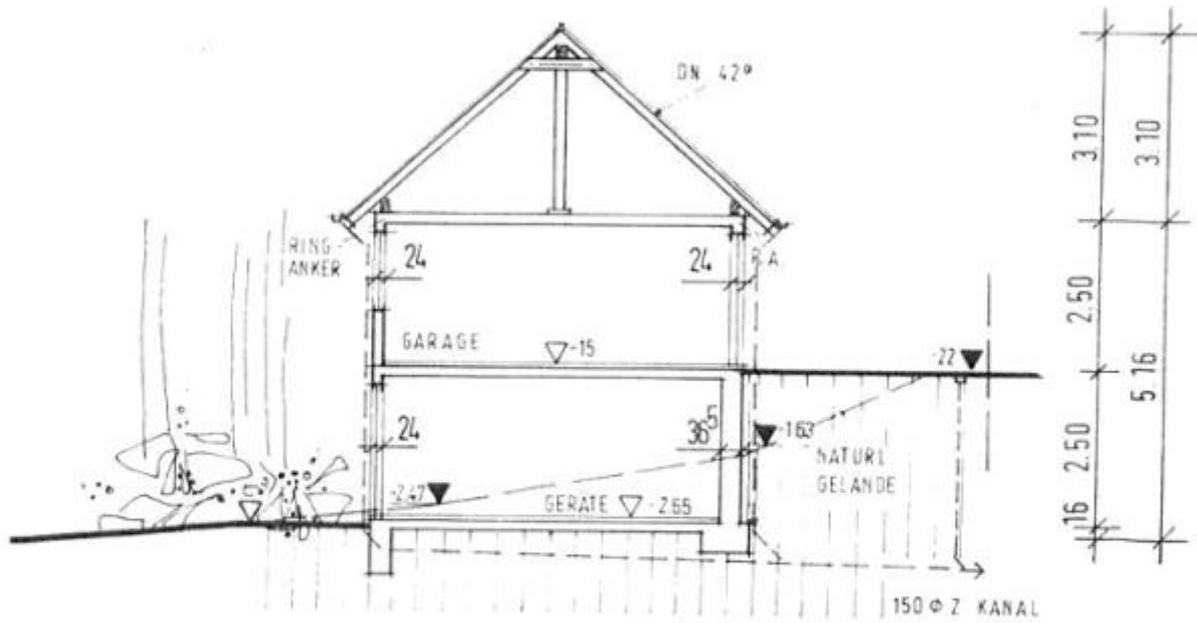
### SCHNITT GARAGE

**Garagenschnitt aus Baueingabe von 1997.**

Doppel ó PKW-Garage, massiv ausgeführt, voll unterkellert. Mit dem PKW ist die Garage straßenseitig von der Westseite des Anwesens befahrbar. Der unterkellerte und als Werkstatt genutzte Bereich ist von der Gartenseite aus zugänglich.

PKW-Doppelgarage: laut Baueingabeplanung von 1997 gemauert in 24 cm Hohlblock.

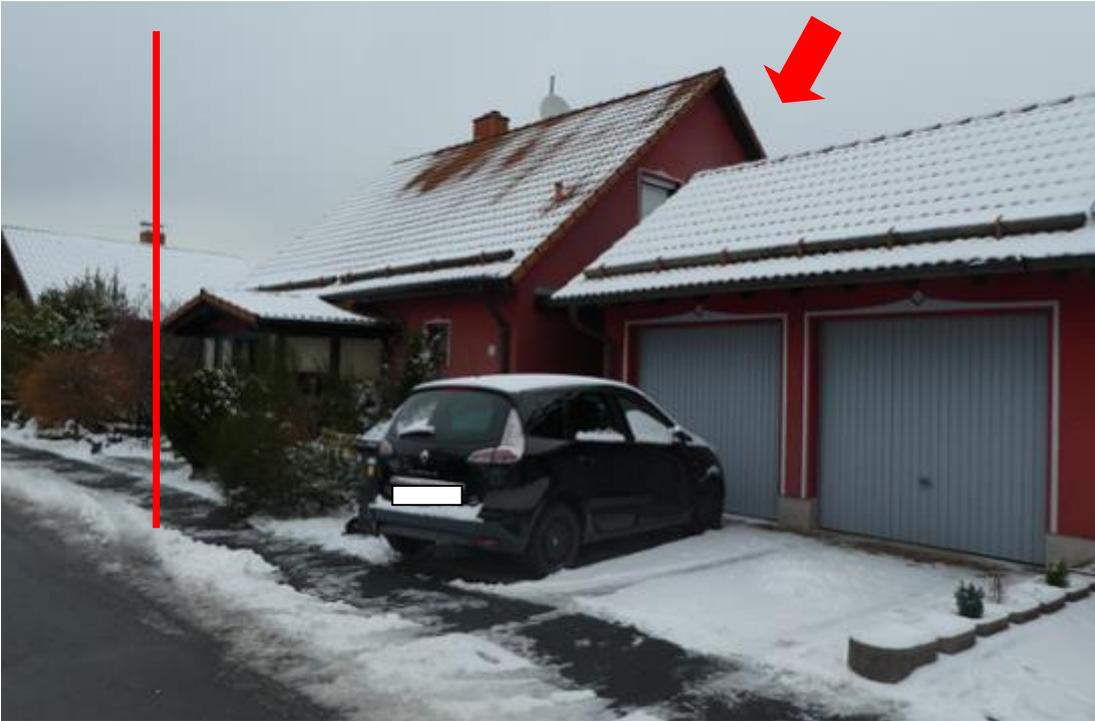
**Wohnhaus mit Doppelgarage Ansicht West.**

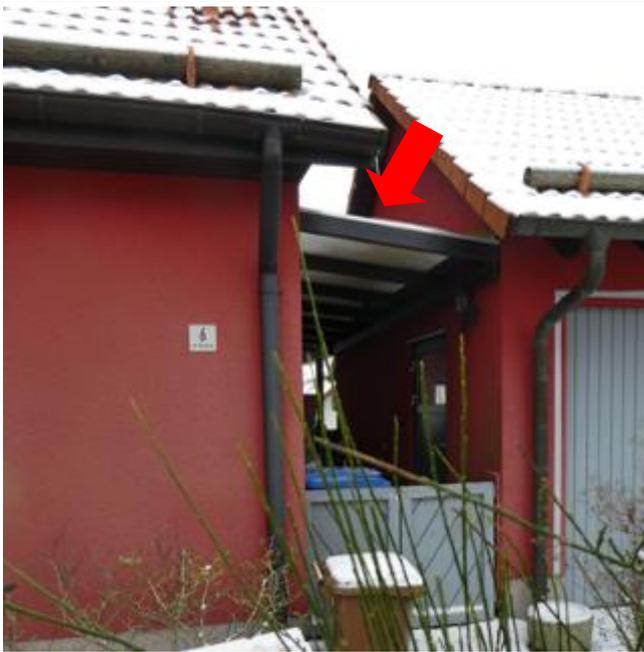
**Detail Ansicht West: überdachter Durchgang zwischen Wohnhaus und PKW - Doppelgarage.**

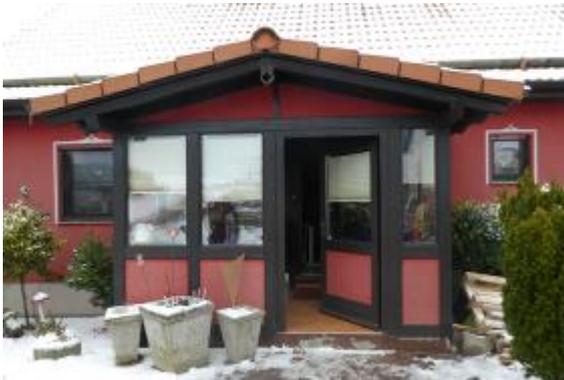
**Detail: Hauseingang auf der Westseite.**

EG ó Straßenseitiger Hauszugang an Westseite des Wohnhauses, in Form eines kleinen, dem Wohnhaus vorgesetzter Vorbaus, dessen Hauseingangstüre als verglaste Holzrahmentür ausgeführt ist.

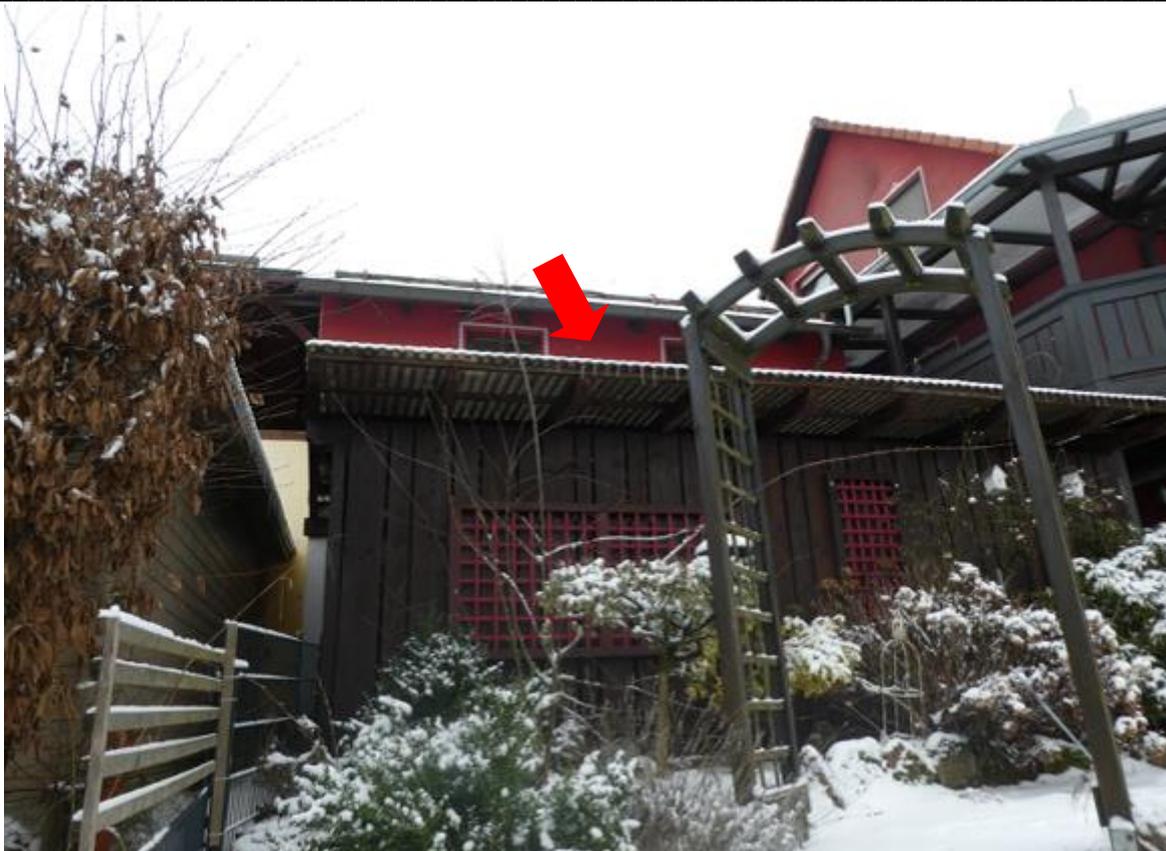
**Detail Ansicht Ost im Bereich von PKW-Doppelgarage mit Vorbau aus Holz.**

#### Vorbau an Garagenostflanke (Gartenseite):

Holz.

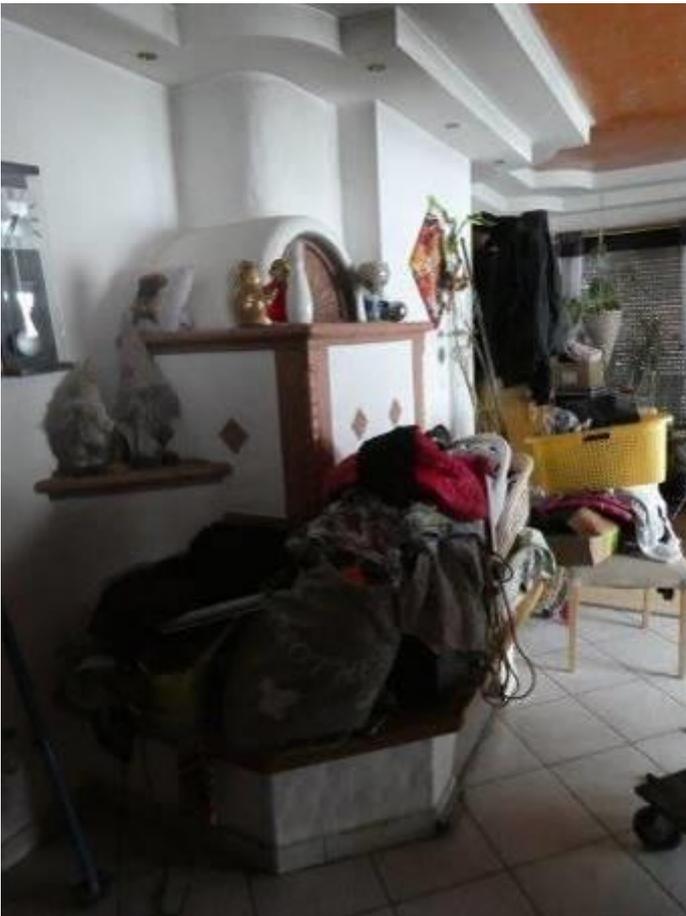
**Detail: Grundofen im Wohn-/Esszimmerbereich des EG.**

Ölzentralheizung ó siehe Messbescheinigung unten. Zusätzlich Grundofen im Wohn-/Esszimmerbereich, welcher sich im Erdgeschoss befindet. Garage unbeheizt.

Laut Angabe der Eigentümer am Ortstermin bedarf der Kamineinsatz des Austauschs. Genauere Untersuchungen hätten den Gutachtenrahmen überschritten und erfordern das Hinzuziehen eines Sachverständigen für Bauschäden bzw. das Konsultieren einer entsprechenden Heizungsfachkraft/Ofenbauers.

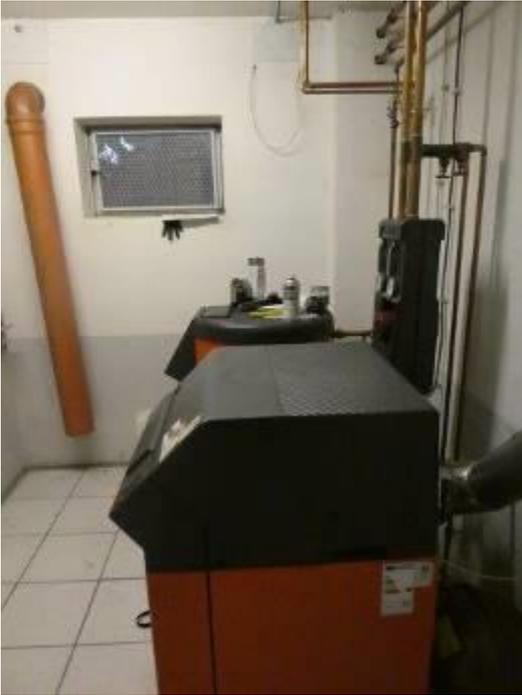
**Heizungstechnik im Keller.**

Wärmetauscher: Hersteller, Typ, Herstell.-Nr. Errichtung	Leistungsbereich	Nennleistung
Weishaupt, WTU 2011, 01/1997		21 kW
Brenner: Hersteller, Typ, Herstell.-Nr. Errichtung	Brennerart	Leistungsbereich Brennstoff
Weishaupt, WL 10-B, 1997	mit Gebläse	1.4 - 3.04 kg/h Heizöl EL
Feuerstättenart	Art der Anlage	
Zentrale FST	Heizung m. Brauchwasser B23	
Herstellerbescheinigung nach §6 1. BImSchV <input type="checkbox"/> ja <input type="checkbox"/> nein

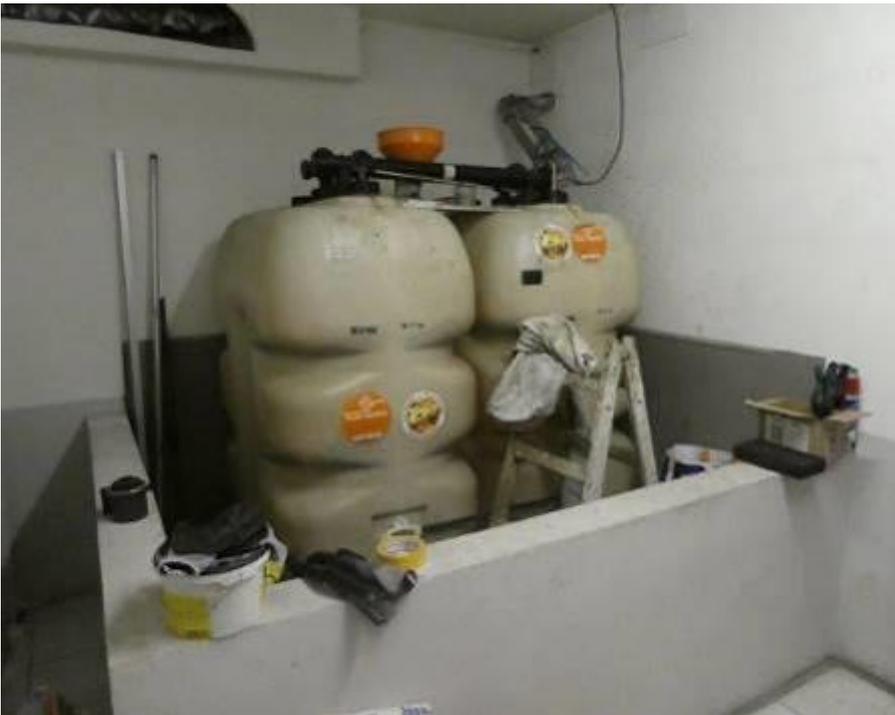
**Kunststofföltanks im Keller.**

Das Kellergeschoss ist in weitgehender Übereinstimmung mit Eingabeplanung ausgeführt und besteht aus einem Heizungstechnikraum mit Öltanklager (Kunststoff), sowie Waschküche, Abstellraum und einem weiteren Kellerraum. Über einen Stichflur im Keller ist auch der Garten auf der Ostseite direkt zugänglich. Der umlaufende Holzbalkon im Erdgeschoss auf der Nord-/u. Ostseite des Wohnhauses wurde abweichend von der Baueingabeplanung errichtet.

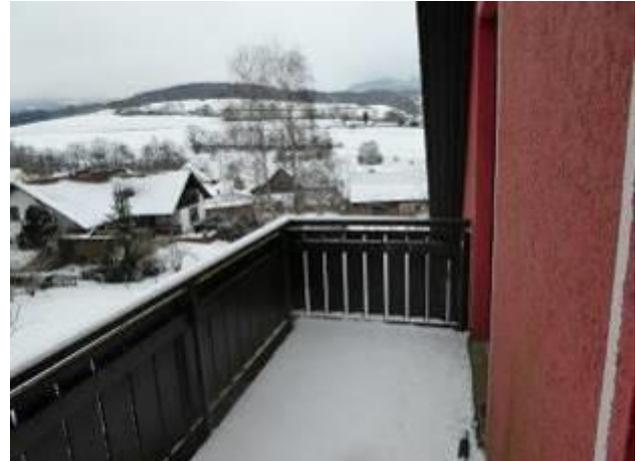
**Balkon auf der Nordseite.**

Leichter bis mittlerer Wartungsstau im Bereich der Gartenanlagen. Von Eigentümerseite wurde der Hinweis gegeben, dass der im Erdgeschoss entlang der Nord-/u. Ostflanke umlaufende Balkon in Teilen sanierungsbedürftig sei und sich gesetzt habe. Aufgrund der winterlichen Witterungsverhältnisse war eine umfassende Inaugenscheinnahme am Ortstermin nicht möglich. Genauere Untersuchungen hätten den Gutachtenrahmen überschritten und erfordern das Hinzuziehen eines Sachverständigen für Bauschädenó ggf. Schreiners.

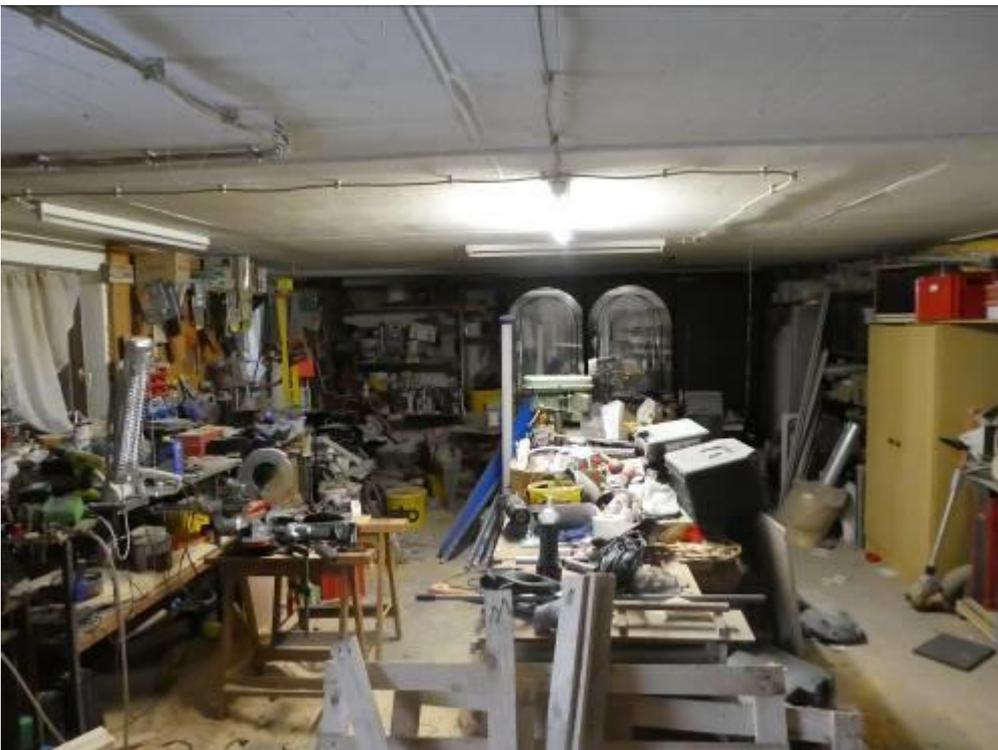
**Blick in die Unterkerlerung der PKW ó Doppelgarage (als Werkstatt genutzt).**

Im PKW-Zufahrtsbereich, soweit erkennbar, gefliest. In der darunter liegenden Werkstatt, soweit erkennbar, Betonrohfußboden.
