# GUTACHTEN

**Art:** Verkehrswertermittlung nach § 194 BauGB - Kurzfassung

**Anwesen:** Untererthal, Frühlingsstraße 4

**Datum:** 05.11.2025

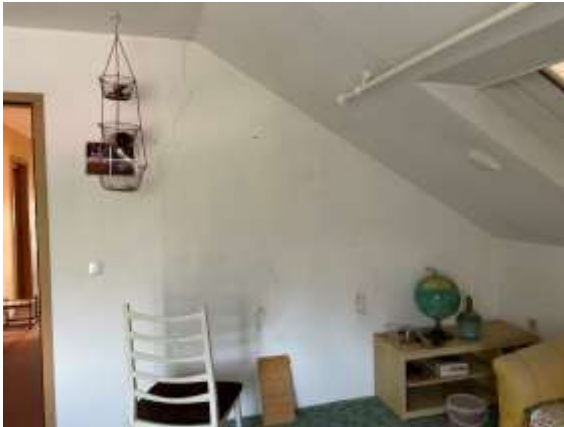
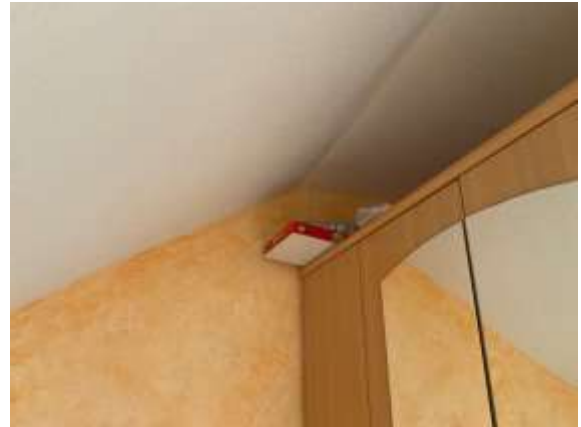
Dachgeschoss:

An der Wand, westliches Zimmer zu südwestlichem Zimmer zeigt sich ein senkrechter Riss auf beiden Seiten der Wand, ausgehend von der Decke nach unten verjüngend, Rissbreite geschätzt bis zu 1 mm.
