GUTACHTEN

Art: Verkehrswertermittlung nach § 194 BauGB - Kurzfassung

Anwesen: Wülfershausen, St. Kilian-Straße 23

Datum: 04.04.2025

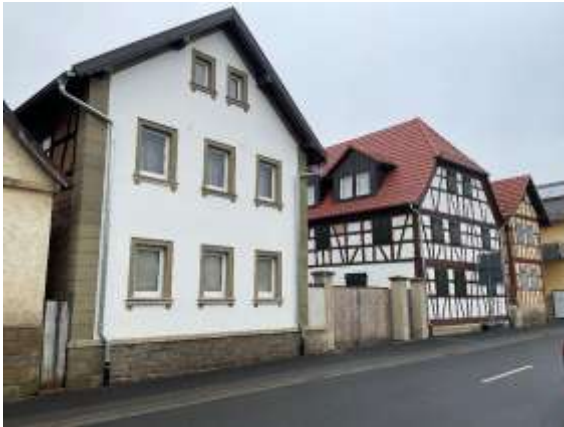
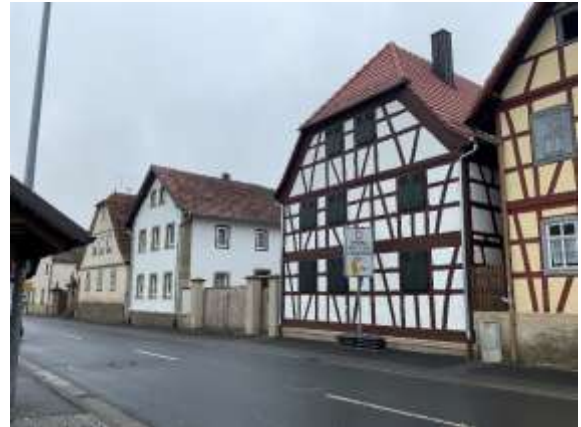
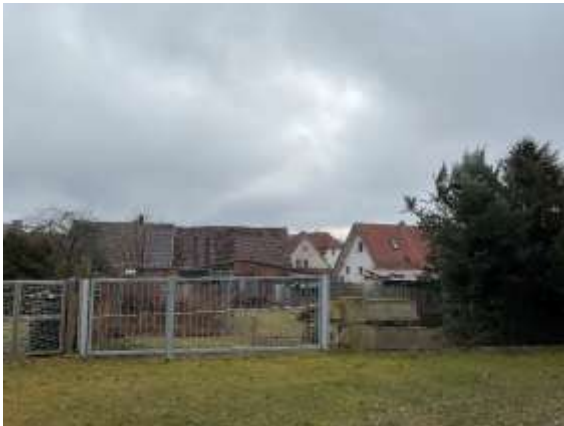
4.6 Fotos

Die Gebäudehülle macht den Eindruck einer umfangreichen Sanierung, geschätzt 2015 bis 2025. Der metallverkleidete Kamin deutet auf eine Modernisierung der Heizung hin.

Weit überwiegend Holzfachwerkkonstruktion mit verputzten Gefachen.

Gewalmtes Holzstängeldach mit Falzziegeleindeckung.

Augenscheinlich Mauerwerkskonstruktion, verputzt.

Dachkonstruktion augenscheinlich Holzsparrendach mit Falzziegeleindeckung, Baujahresgruppe geschätzt 1960 bis 1990.
