# GUTACHTEN

über den Verkehrswert gemäß § 194 BauGB

Gutachten-Nr.: 105 / 1 – 2024 | Az.: 803 K 68 / 23

Bewertungsobjekt: nicht freistehendes Einfamilienhaus samt Einzelgarage und Scheune  
Frauengasse 7, 94099 Ruhstorf a. d. Rott  
Flst. Nr. 50 – Gemarkung Ruhstorf a. d. Rott

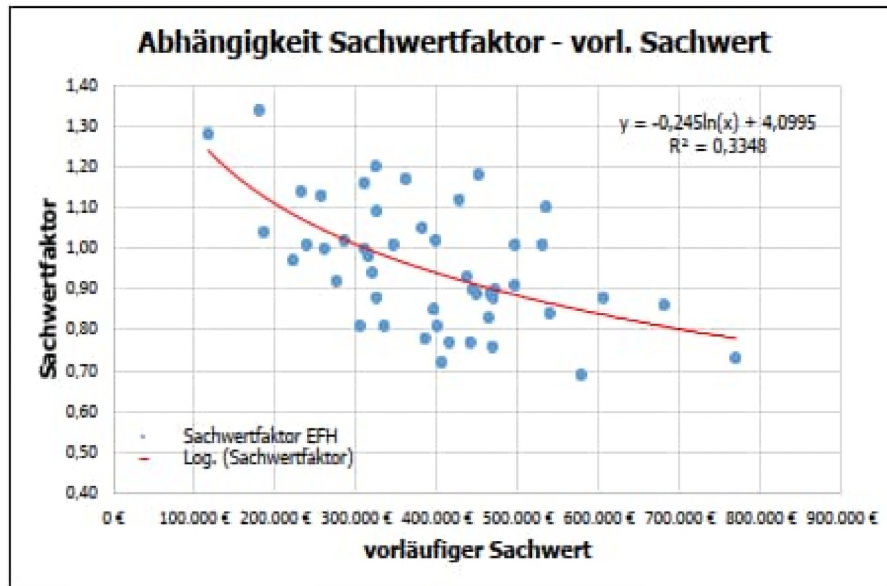
Freistehende EFH:

Die Auswertung stellt sich grafisch wie folgt dar:

Korrelationskoeffizient
vorläufiger Sachwert	-0,542257354

Korrelationskoeffizienten
(fikt.) Gebäudealter	0,318838219
Wohnfläche	-0,364704036
Grundstücksgröße	-0,248153995
Bodenrichtwert	-0,207014595
Bruttogrundfläche (nach ImmoWertV)	-0,431743467
