Verkehrswertgutachten

| Aktenzeichen | 1 K 18/15 |
| Objekt | Eigentumswohnung Nr. B4 und Tiefgaragenstellplatz Nr. TG 4 Don-Bosco-Str. 13 87740 Buxheim |
| Wertermittlungsstichtag | 16.05.2024 |

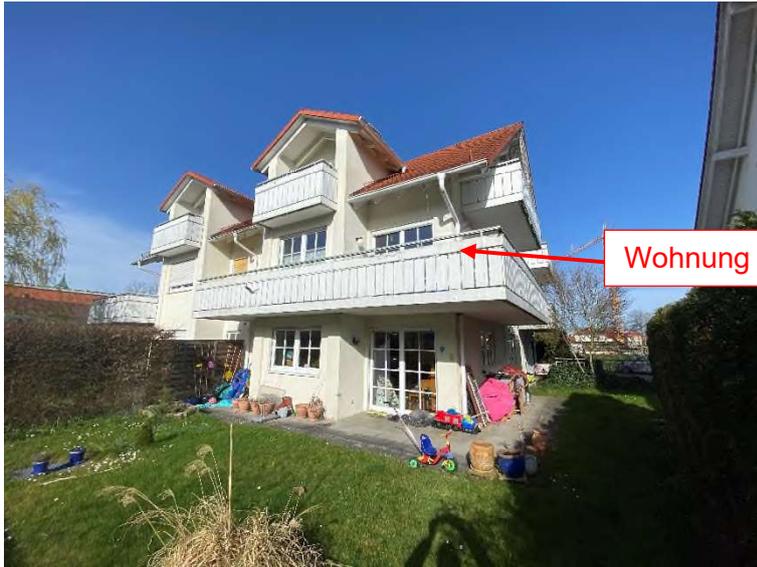
Bild 4 – Westen

Wohnung Nr. B4 im Obergeschoss

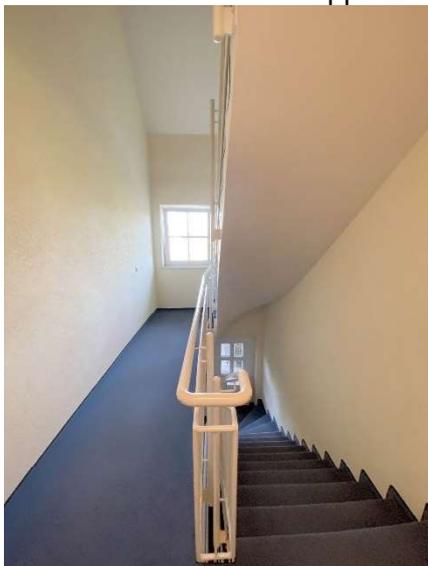
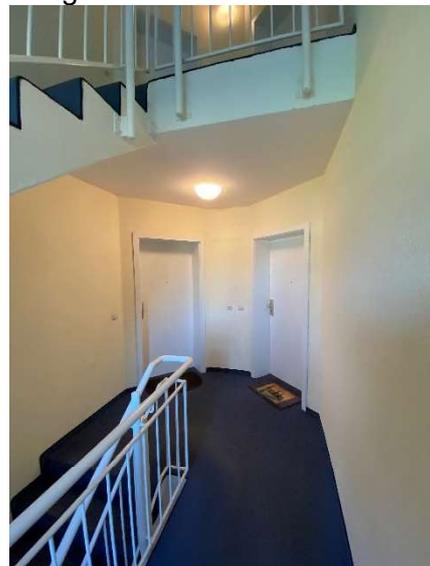
Bild 11 und Bild 12 – Treppenhaus Obergeschoss

Der Teppichbodenbelag im Treppenhaus weist Laufspuren auf. Ansonsten befindet sich das Gemeinschaftseigentum in Innenbereich in einem normalen Instandhaltungszustand.
