# Verkehrswertgutachten

Aktenzeichen	1 K 23/24
Auftraggeber	Amtsgericht Memmingen Abteilung für Zwangsvollstreckung Immobilien Buxacher Str. 6 87700 Memmingen
Objekt	Einfamilienhaus und Garage Pfarrer-Zech-Straße 2 86842 Türkheim - Irsingen
Wertermittlungsstichtag	14.10.2024
Ausfertigungsdatum	28.11.2024

Ermittlung des Verkehrswertes für das mit einem Einfamilienhaus mit Garage bebaute Grundstück  
FINr. 202/14 in der Gemarkung Irsingen, Pfarrer-Zech-Str. 2, 86842 Türkheim

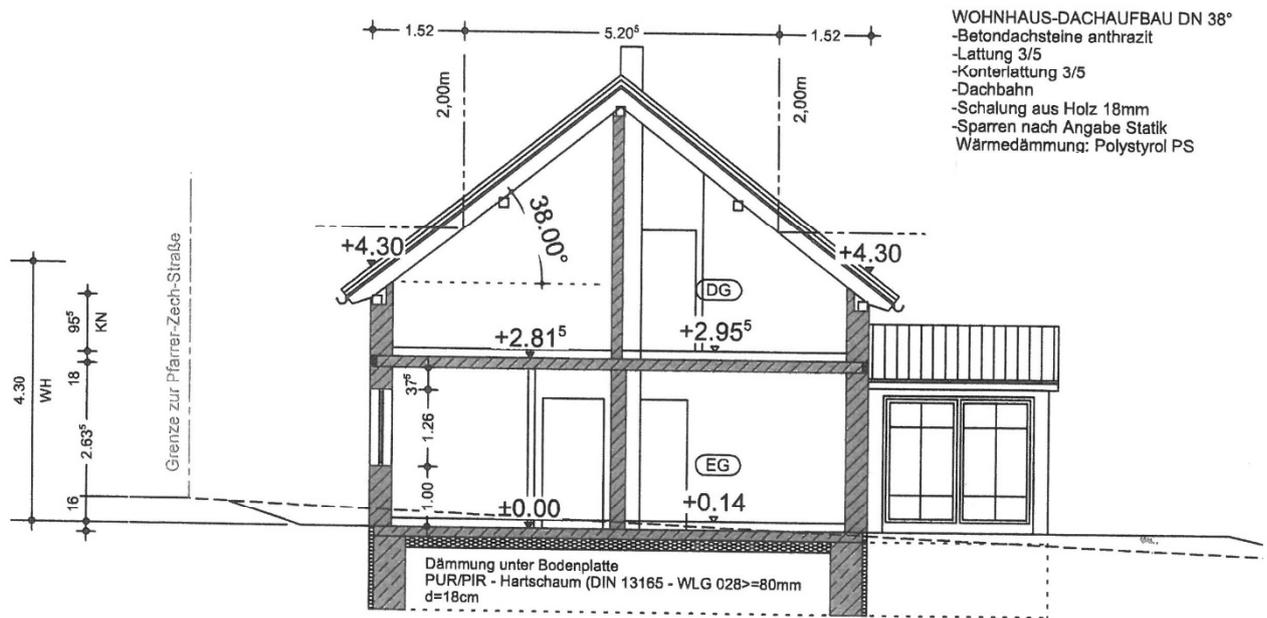
### Schnitt A-A

Fundamente frostfrei gründen  
alle tragenden Teile nach Statik

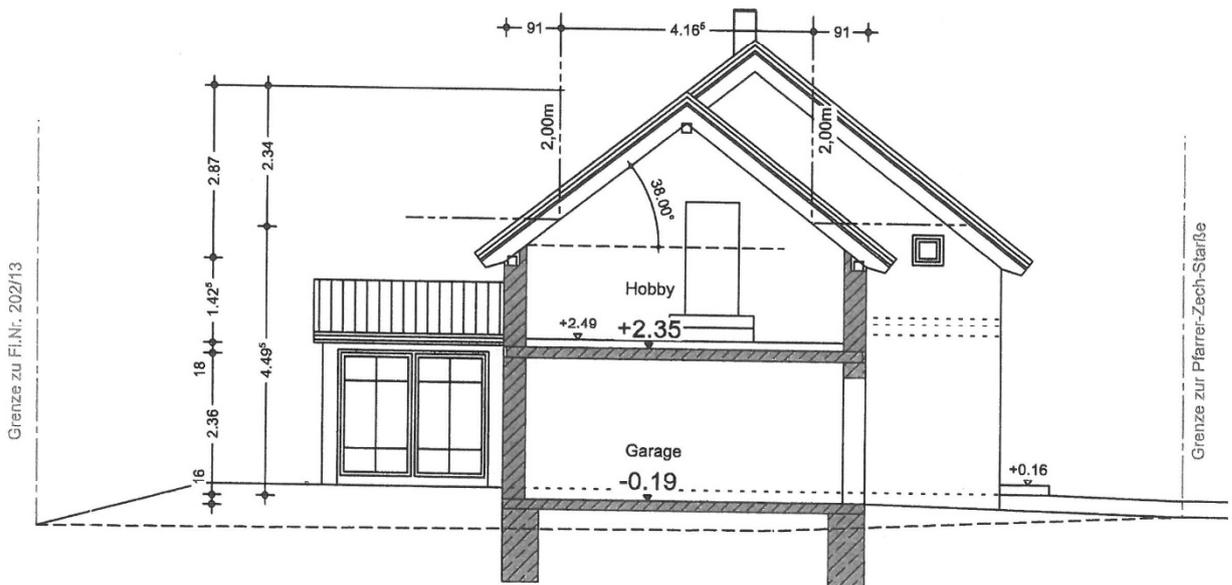
### Schnitt B-B

Fundamente frostfrei gründen  
alle tragenden Teile nach Statik

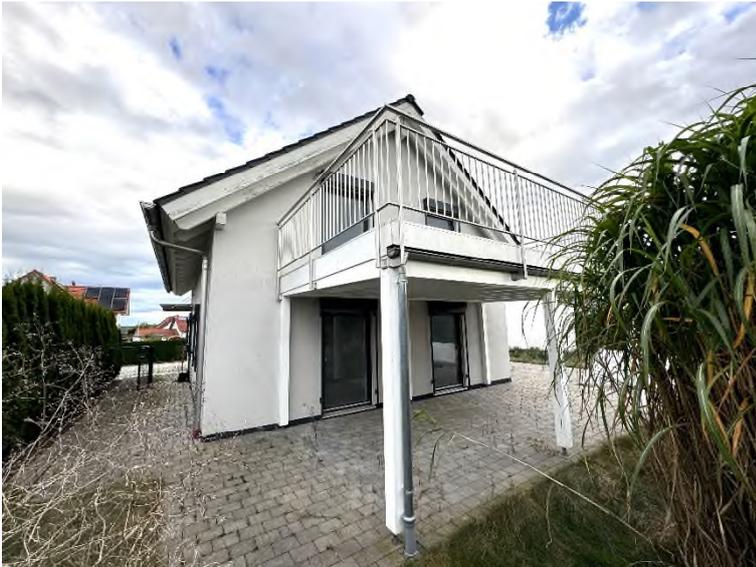
Bild 4 – Westen

- Ausblühungen am Natursteinsockel und Ausblühungen und Putzabplatzten am Wandputz über der Sockelkante an der westlichen Außenwand in der Wohnküche und im Wohnzimmer sowie in den Außenwandecken Nordwest und Südost	8.000 €
- Ausblühungen, Verfärbungen und leichte Putzabplatzungen an den Wänden im Wintergarten über der Sockelkante	4.000 €
- Wärmedämmung an Heizungs- und Wasserleitungen im Technikraum fehlt	800 €
- 1 Ortgangdachziegel fehlt am westlichen Ortgang	400 €
- Riss im Außenputz an Westfassade im Deckenbereich	500 €

Die Ursache der Feuchtigkeitsschäden an der westlichen Außenwand und den Außenwänden beim Wintergarten ist ohne zerstörende Untersuchungen nicht eindeutig feststellbar. Ursache ist eine fehlende bzw. unzureichende Horizontalabdichtung unter dem Mauerwerk oder eine fehlende bzw. eine mangelhaft ausgeführte äußere Sockelabdichtung.

Die Anstriche an den Ortgangbrettern und Ortgangsparren auf der Westseite sind abgewittert. Ansonsten befinden sich die Fassadenanstriche in einem normalen Instandhaltungszustand.

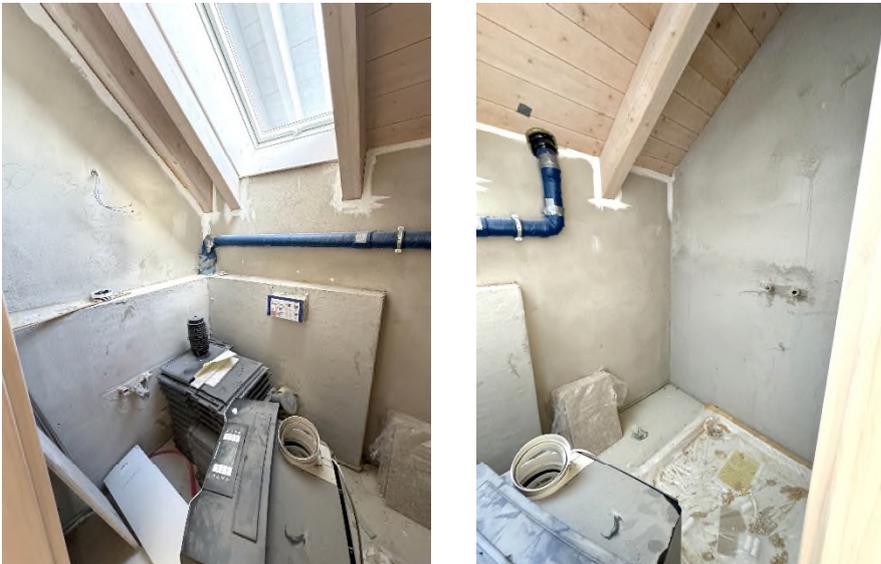
Bild 28 und Bild 29 – Dusche/WC DG

Die Dusche/WC im Dachgeschoss befindet sich in einem unfertigen Zustand. Es fehlen die Bodenfliesen, die Wandfliesen, das Waschbecken, die WC-Schüssel und die Armaturen. Die Restbaukosten werden auf ca. 7.000 € geschätzt.

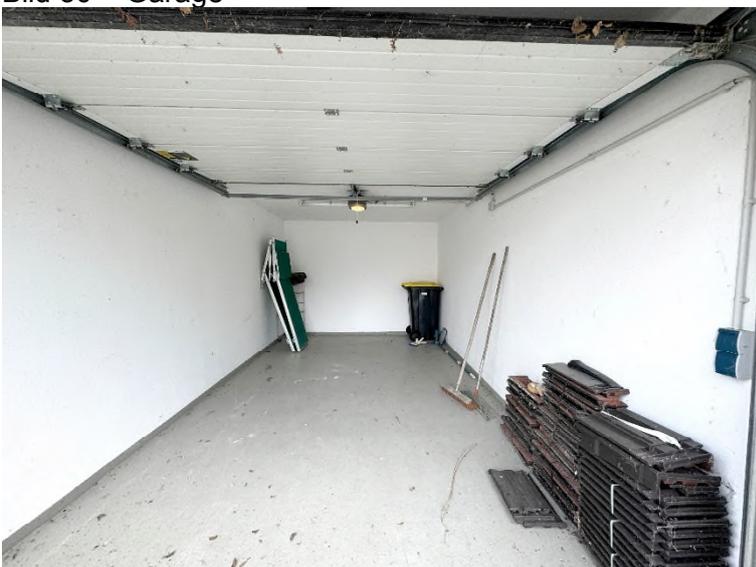
Bild 30 – Garage

- elastische Verfugung am Übergang Estrich-Wände in der Garage fehlt	800 €
Wertminderung Wohnhaus	14.500 €

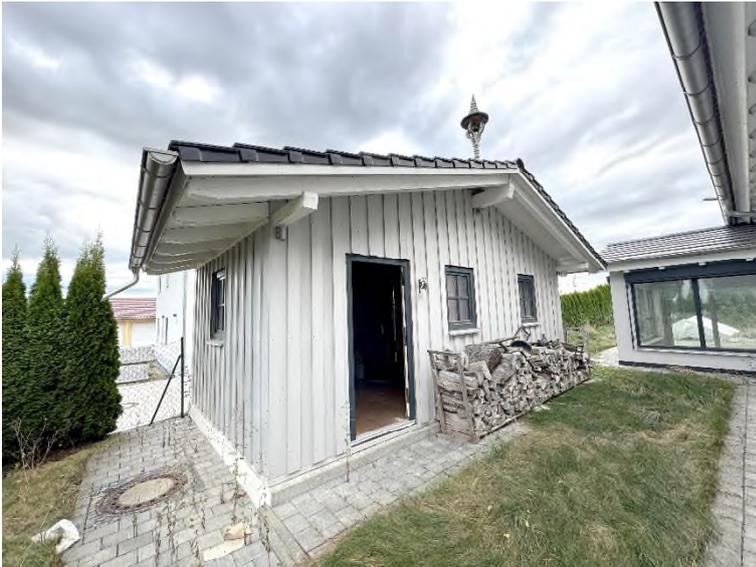
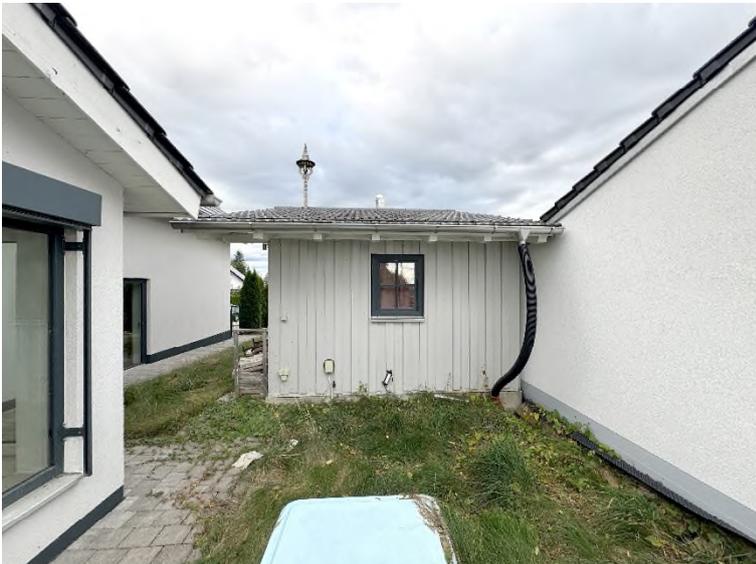
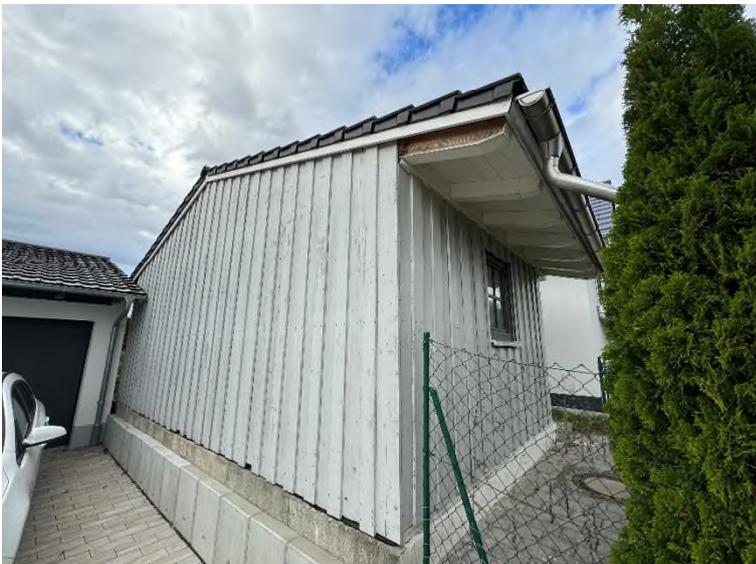
Bild 31 – Gartenhaus von Osten und Norden

Die äußeren Leibungsverkleidungen an den Fenstern und an der Eingangstüre sowie das Regenfallrohr auf der Westseite fehlen. Ansonsten befindet sich das Gartenhaus in einem guten Instandhaltungszustand.

Das Gartenhaus wurde ohne Baugenehmigung errichtet und ist in der ausgeführten Bauweise auch baurechtlich nicht genehmigungsfähig. Die Außenwand an der Südgrenze wurde aus Holz hergestellt und erfüllt somit nicht die Anforderungen entsprechend Bayerischer Bauordnung. Die Mindestanforderung an die Ausführung der Grenz wand ist nicht brennbar oder feuerhemmend. Die Südwand des Gartenhauses bedarf daher einer brandschutztechnischen Ertüchtigung.

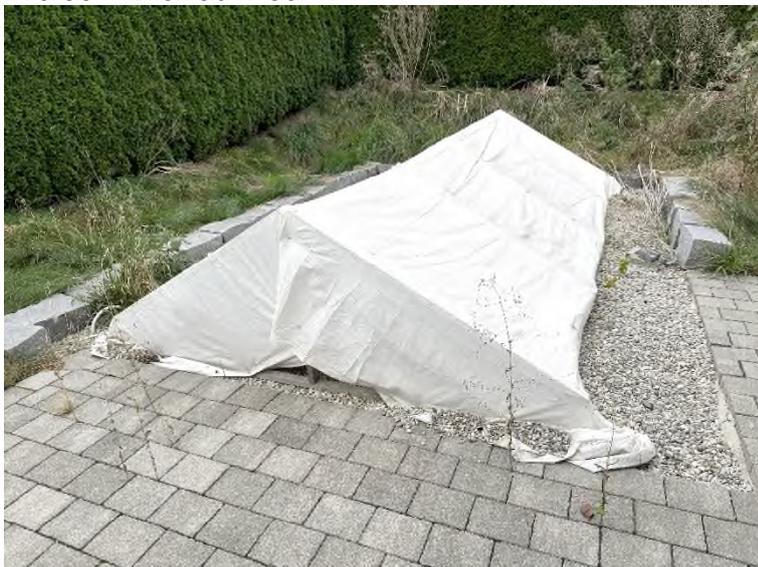
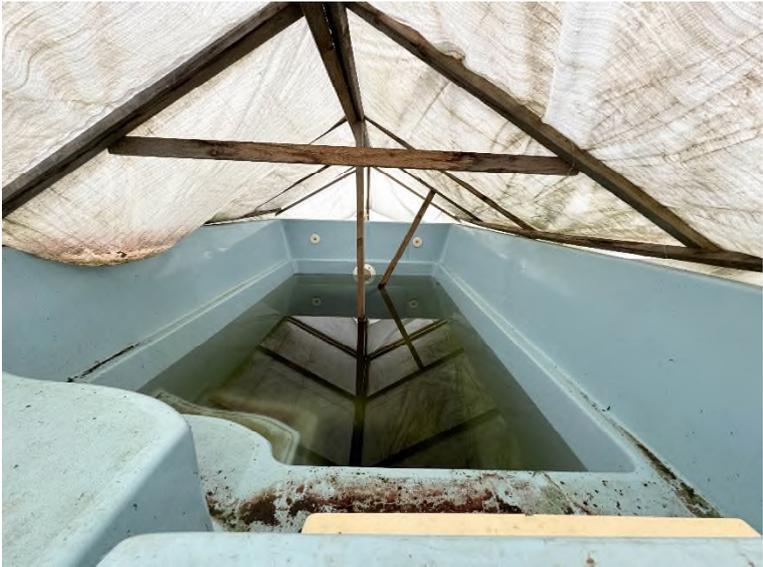
Bild 36 – Blick auf Pool

Pkw-Stellplatz östlich des Wohnhauses, Hoffläche vor Garage, Weg nördlich Wohnhaus, Terrasse westlich und südlich des Wohnhauses, Weg südlich vom Wohnhaus und Weg nördlich und westlich des Gartenhauses mit Betonsteinpflaster belegt,  
Gartenfläche im Süden und Westen aus Rasen mit einem Strauch aus Schilfgras,  
Einfriedung der Gartenfläche nach Norden, Westen, Süden und Osten aus Maschendrahtzaun und Thujahecke bis 2,5 m hoch,  
Fertigpool im südwestlichen Gartenbereich aus GFK-Kunststoff mit integrierter Treppe, Kunststoffskimmer, LED-Strahler, Abm. 3,75 x 2,20 m, Tiefe ca. 1,4 m, einfache Sandfilteranlage mit Pumpe in Kunststoffwanne mit Deckel,  
um Pool Kiesfilterstreifen und eine Reihe Granitblocksteine  
Die Pflasterflächen weisen teilweise Gras- und Unkrautbewuchs im Fugenbereich auf und befinden sich ansonsten in einem guten Instandhaltungszustand.  
Die Grünflächen sind ungepflegt. Die Rasenflächen sind stark verfilzt und weisen Unkrautbewuchs auf. Die Thujahecke bedarf eines Pflegeschnitts. Die Kiesfläche mit Granitblocksteinen um den Pool ist unfertig. Der Pool ist provisorisch mit einer Folie abgedeckt. Das Poolbecken ist verschmutzt.
