Verkehrswertgutachten

Aktenzeichen	1 K 28/23
Auftraggeber	Amtsgericht Memmingen Abteilung für Zwangsvollstreckung Buxacher Str. 6 87700 Memmingen
Objekt	Wohnung und Garage Nr. 2 Sachsenstraße 9 87700 Memmingen
Wertermittlungsstichtag	19.12.2023
Ausfertigungsdatum	19.12.2023

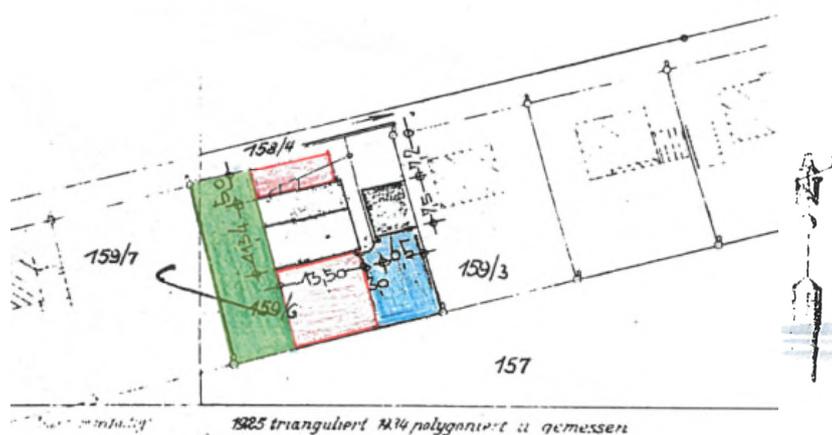
Planskizze aus Bewilligungsurkunde:

- Der jeweilige Eigentümer der Erdgeschosswohnung Nr. 1 ist berechtigt, die Flächen südlich des Wohnhauses sowie nördlich des Wohnhauses (Vorgarten) alleinig und ausschließlich zu nutzen. Die genannten Flächen sind in nachfolgender Planskizze aus der Bewilligungsurkunde rot eingezeichnet.
- Der jeweilige Eigentümer der Obergeschosswohnung Nr. 2 ist berechtigt, die Fläche westlich des Wohnhauses alleinig und ausschließlich zu nutzen. Die genannte Fläche ist in nachfolgender Planskizze aus der Bewilligungsurkunde grün eingezeichnet.
- Der jeweilige Eigentümer der Dachgeschosswohnung Nr. 3 ist berechtigt, die Fläche südlich der Garage alleinig und ausschließlich zu nutzen. Die genannte Fläche ist in nachfolgender Planskizze aus der Bewilligungsurkunde blau eingezeichnet.

Unabhängig von diesen Sondernutzungsrechten ist der jeweilige Eigentümer der Wohnung Nr. 2 berechtigt, über die Gartenfläche, die dem Eigentümer der Erdgeschosswohnung zugewiesen ist, zu gehen, um zu der grün eingezeichneten Fläche zu gelangen.

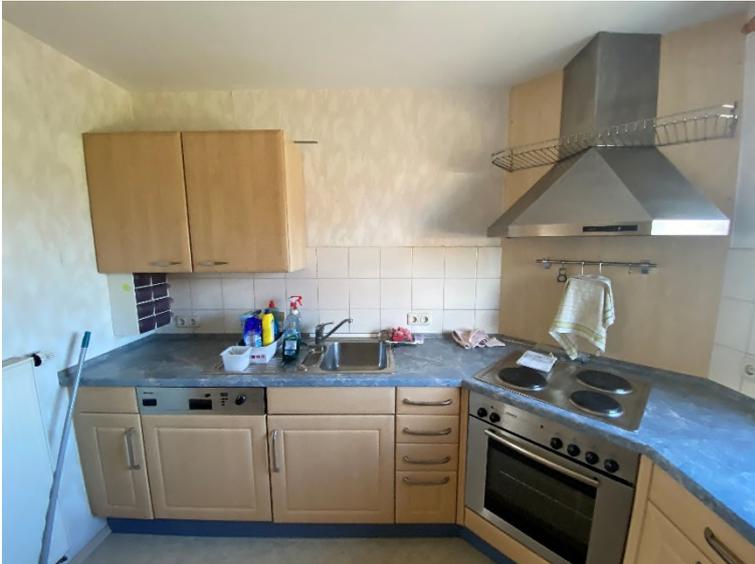
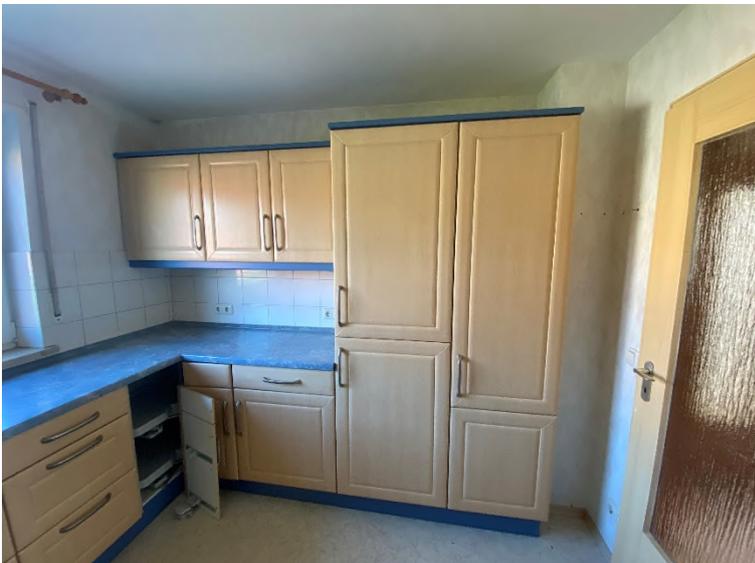
Bild 17 – Küche

Die Türen am Karussellschrank der Einbauküche sind lose. Die Einbauküche ist altersbedingt wertlos.

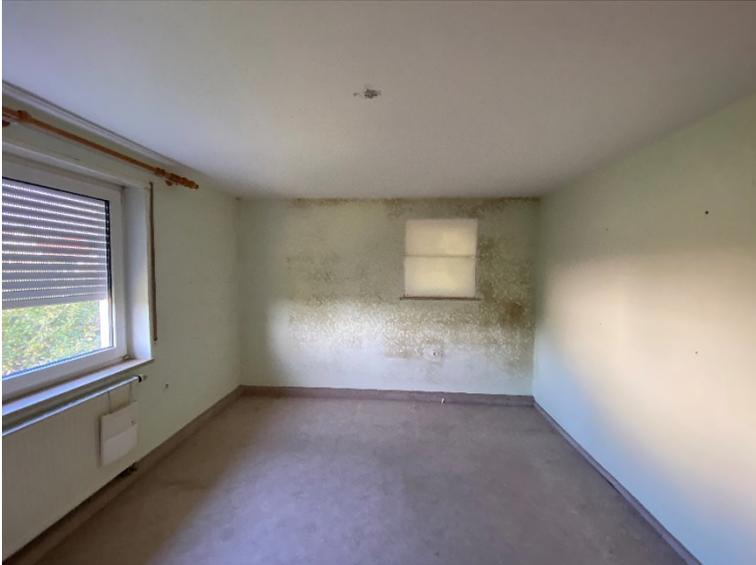
Bild 24 – Zimmer Nordwest

Im Elternschlafzimmer sind die Tapeten an der Ostwand bis auf eine Höhe von 50 cm lose und weisen Schimmel auf. Ebenso weisen die Tapeten an der Außenwandecke im Elternschlafzimmer, an der Nordwand im Zimmer Nordwest raumhoch und an der Wandecke Nordost in der Küche am Deckenanschluss Verfärbungen und Schimmel auf. Ursache der Schimmelbildung ist unzureichende Belüftung der Bauteile, da sich vor den Wänden Schrankwände befunden haben. Der Rollladen im Zimmer Nordwest klemmt.

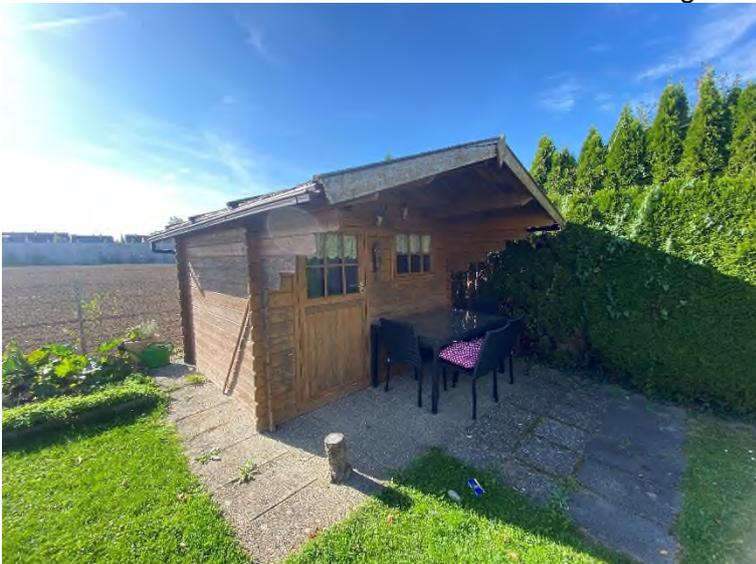
Bild 31 Gartenhaus im Bereich Gartensondernutzungsfläche Wohnung Nr. 2

Die äußeren Anstriche am Gartenhaus sind abgewittert, die Dachabdichtung ist wellig und erneuerungsbedürftig. Ansonsten befinden sich die Außenanlagen in einem normalen Pflege- und Unterhaltungszustand.
