# Verkehrswertgutachten

| Aktenzeichen | 1 K 35/24 |
| Objekt | Wohnung Nr. 5<br>Hauptstraße 16<br>87757 Kirchheim |
| Wertermittlungstichtag | 04.03.2025 |

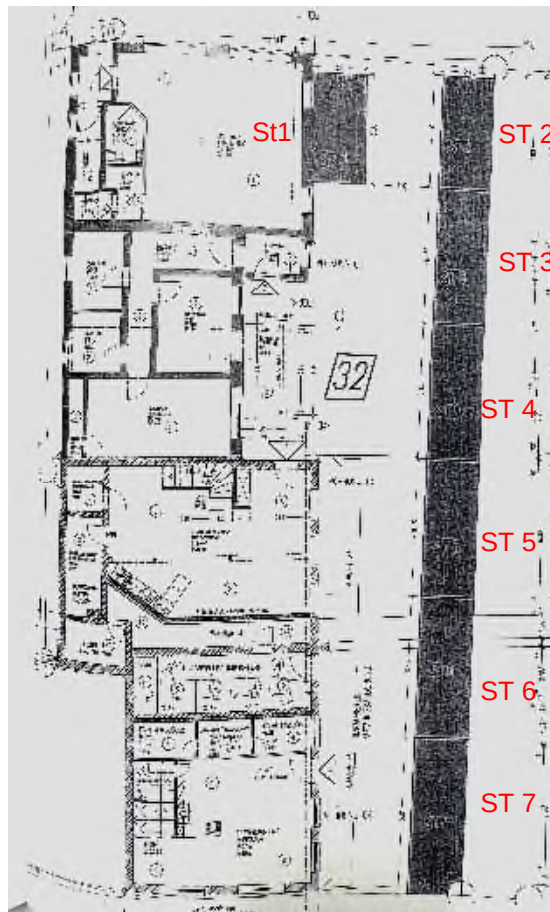
Sondernutzungsplan Stellplätze:

Auf dem Grundstück befinden sich laut Sondernutzungsplan 7 oberirdische Pkw-Stellplätze. Der Stellplatz Nr. 2 ist der Wohnung Nr. 2, der Stellplatz Nr. 3 der Wohnung Nr. 6, die Stellplätze Nr. 4 und 5 der Wohnung Nr. 3 und die Stellplätze Nr. 6 und 7 der Wohnung Nr. 4 zugeordnet. Der Stellplatz Nr. 1 ist keiner Einheit zugeordnet.

Der Wohnung Nr. 5 ist somit kein Pkw-Stellplatz zur Sondernutzung zugeordnet.

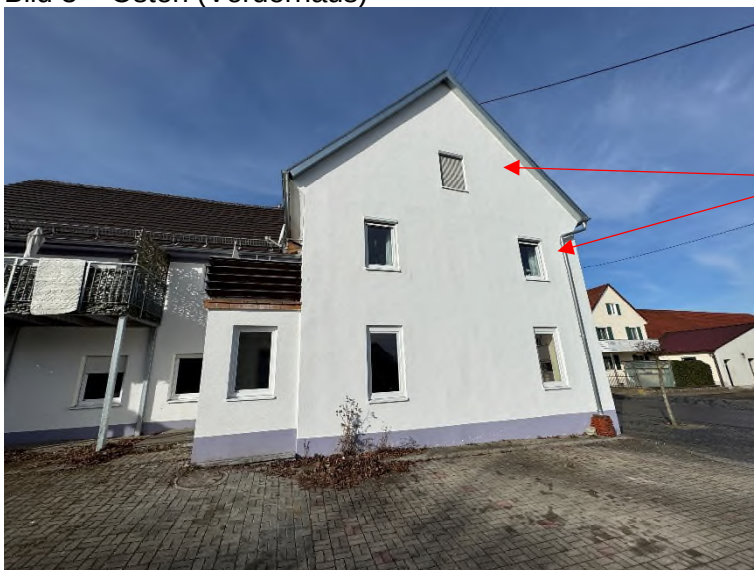
Bild 3 – Osten (Vorderhaus)

Wohnung Nr. 5  
im OG und DG

Der Sockelputz an der Ostwand des Vorderhauses weist Ausblühungen und Abplatzungen infolge Wandfeuchte auf. Die Wärmedämmung an den Heizungs- und Wasserleitungen im Heizungsraum ist unvollständig. Im Bereich des südlichen Anbaus befinden sich an der Ostwand Schlieren unter der Kehlrinne. Ursache ist vermutlich eine Undichtigkeit an der Kehlrinne. Ansonsten wurden bei der Besichtigung keine Baumängel/Bauschäden am Gemeinschaftseigentum festgestellt.

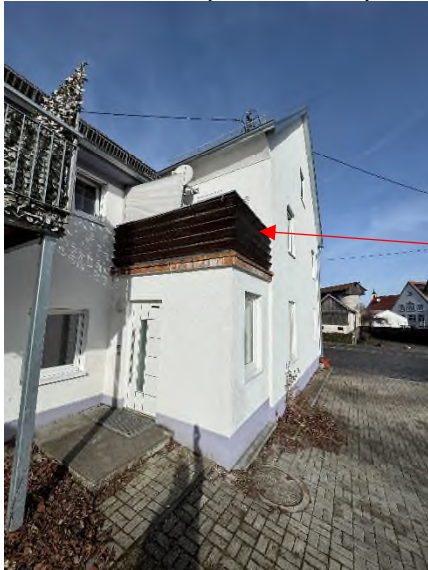
Bild 4 – Süden (Vorderhaus)

Balkon Wohnung Nr. 5

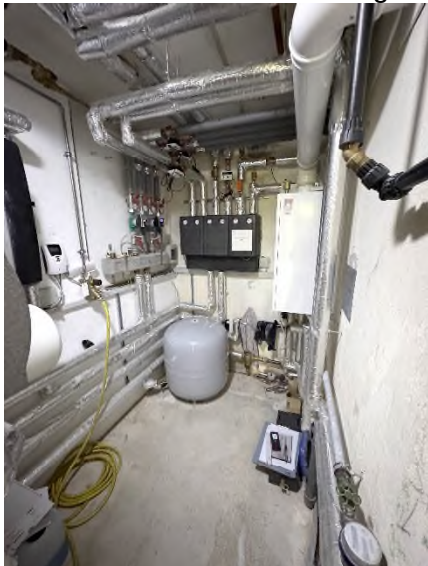
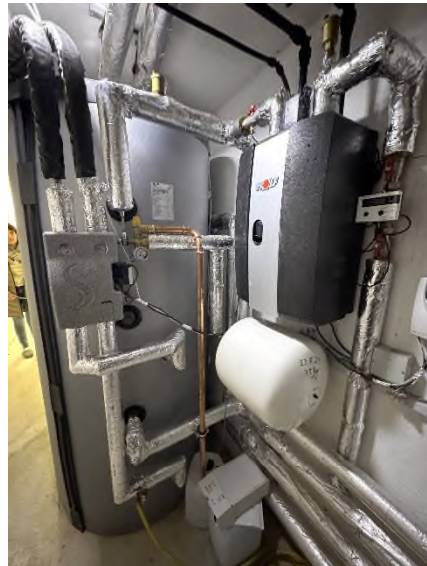
Bild 10 und Bild 11 – Heizungsraum

| Heizung | erdgasbefeuerte Zentralheizung ohne Warmwasserbereitung, Brennwertheizgerät Fabr. Wolf, Heizungsunterstützung mit 8 Solarkollektoren und Pufferspeicher Fabr. Wolf SPU-2-W mit 1.000 l Inhalt, Heizanlagentechnik aus 2018, Wärmemengenzähler im Heizungsraum |

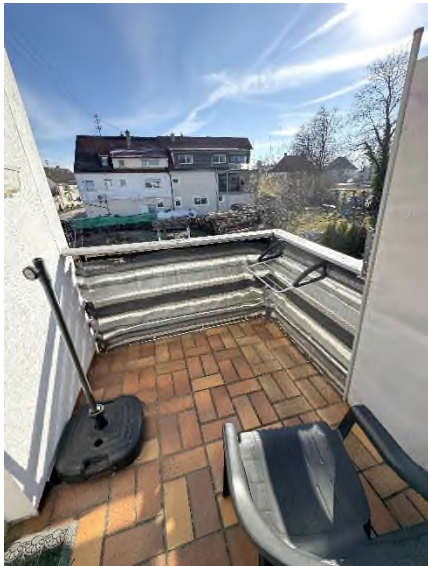
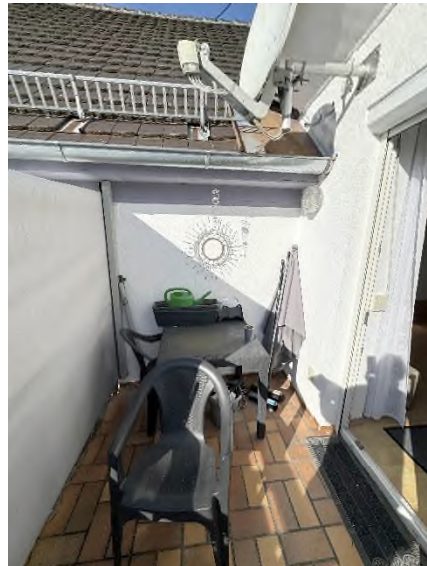
Bild 22 und Bild 23 – Balkon

| Besondere Bauteile | Balkon mit Fliesenbelag und Stahl-/Holzgeländer |

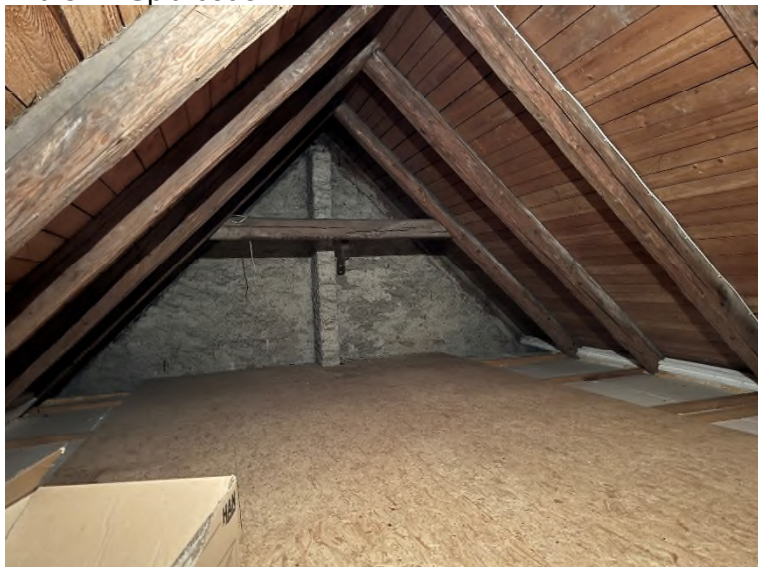
Bild 32 – Spitzboden

| Dachschrägen | Gipskarton und Raufasertapete mit Anstrich im DG, im Spitzboden Dachschrägen unbelkleidet und nicht wärmege-dämmt |
