# Verkehrswertgutachten

| Objekt | Wohnung Nr. 37a<br>Hochstraße 1a<br>86825 Bad Wörishofen |
| Wertermittlungstichtag | 08.02.2024 |

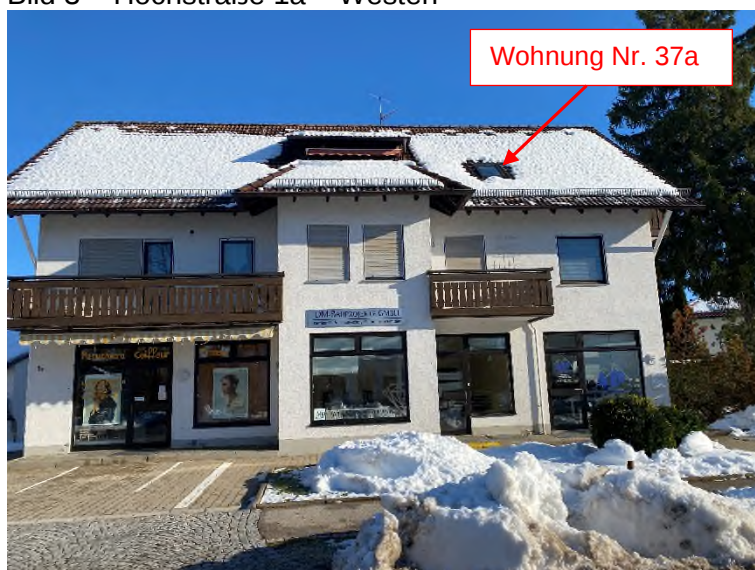
Bild 3 – Hochstraße 1a – Westen

Auf der Westseite des Gebäudes Hochstraße 1a bestehen leichte Abplatzungen am Sockelputz am Anschluss an das Betonsteinpflaster. Ansonsten befindet sich das Gemeinschaftseigentum in einem normalen Instandhaltungszustand.

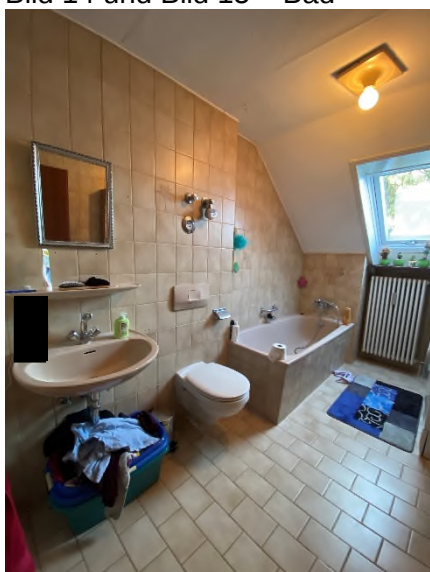
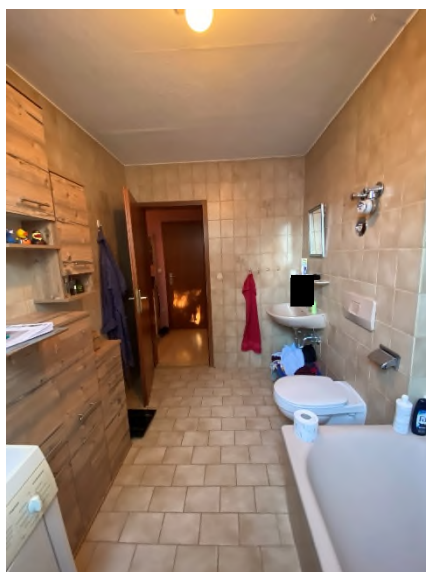
Bild 14 und Bild 15 – Bad

| Baumängel/Bauschäden Wohnung Nr. 37a | Wertminderung |
|---|---|
| - Risse in 1 Bodenfliesen und in 4 Wandfliesen im Bad, elastische Verfugung zwischen Boden- und Wandfliesen ist teilweise gerissen | 500 € |

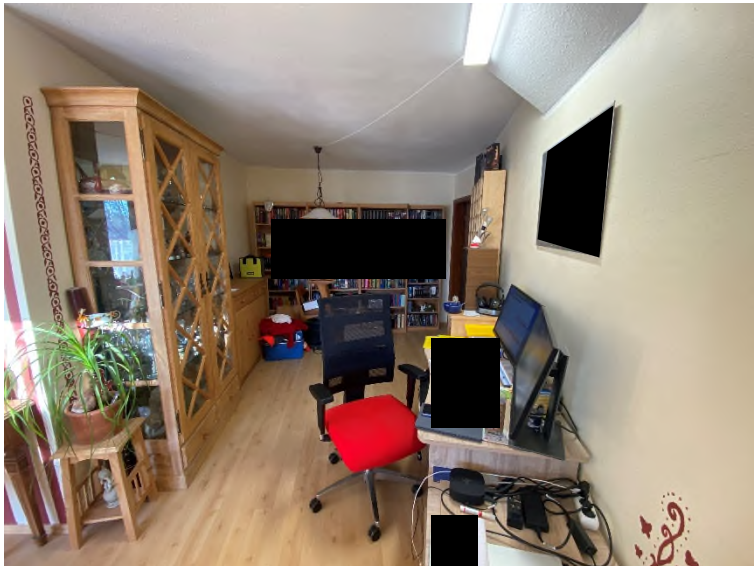
Bild 18 – Wohnzimmer

| Baumängel/Bauschäden Wohnung Nr. 37a | Wertminderung |
|---|---|
| - Abriss am Übergang Wandputz zur Dachschrägen- bzw. Deckenbekleidung im Wohnzimmer | 300 € |
