Verkehrswertgutachten

Aktenzeichen	1 K 41/24
Auftraggeber	Amtsgericht Memmingen Abteilung für Zwangsvollstreckung Immobilien Buxacher Str. 6 87700 Memmingen
Objekt	Einfamilienhaus und Doppelgarage Lindenweg 2 87751 Heimertingen
Wertermittlungsstichtag	07.05.2025
Ausfertigungsdatum	07.05.2025

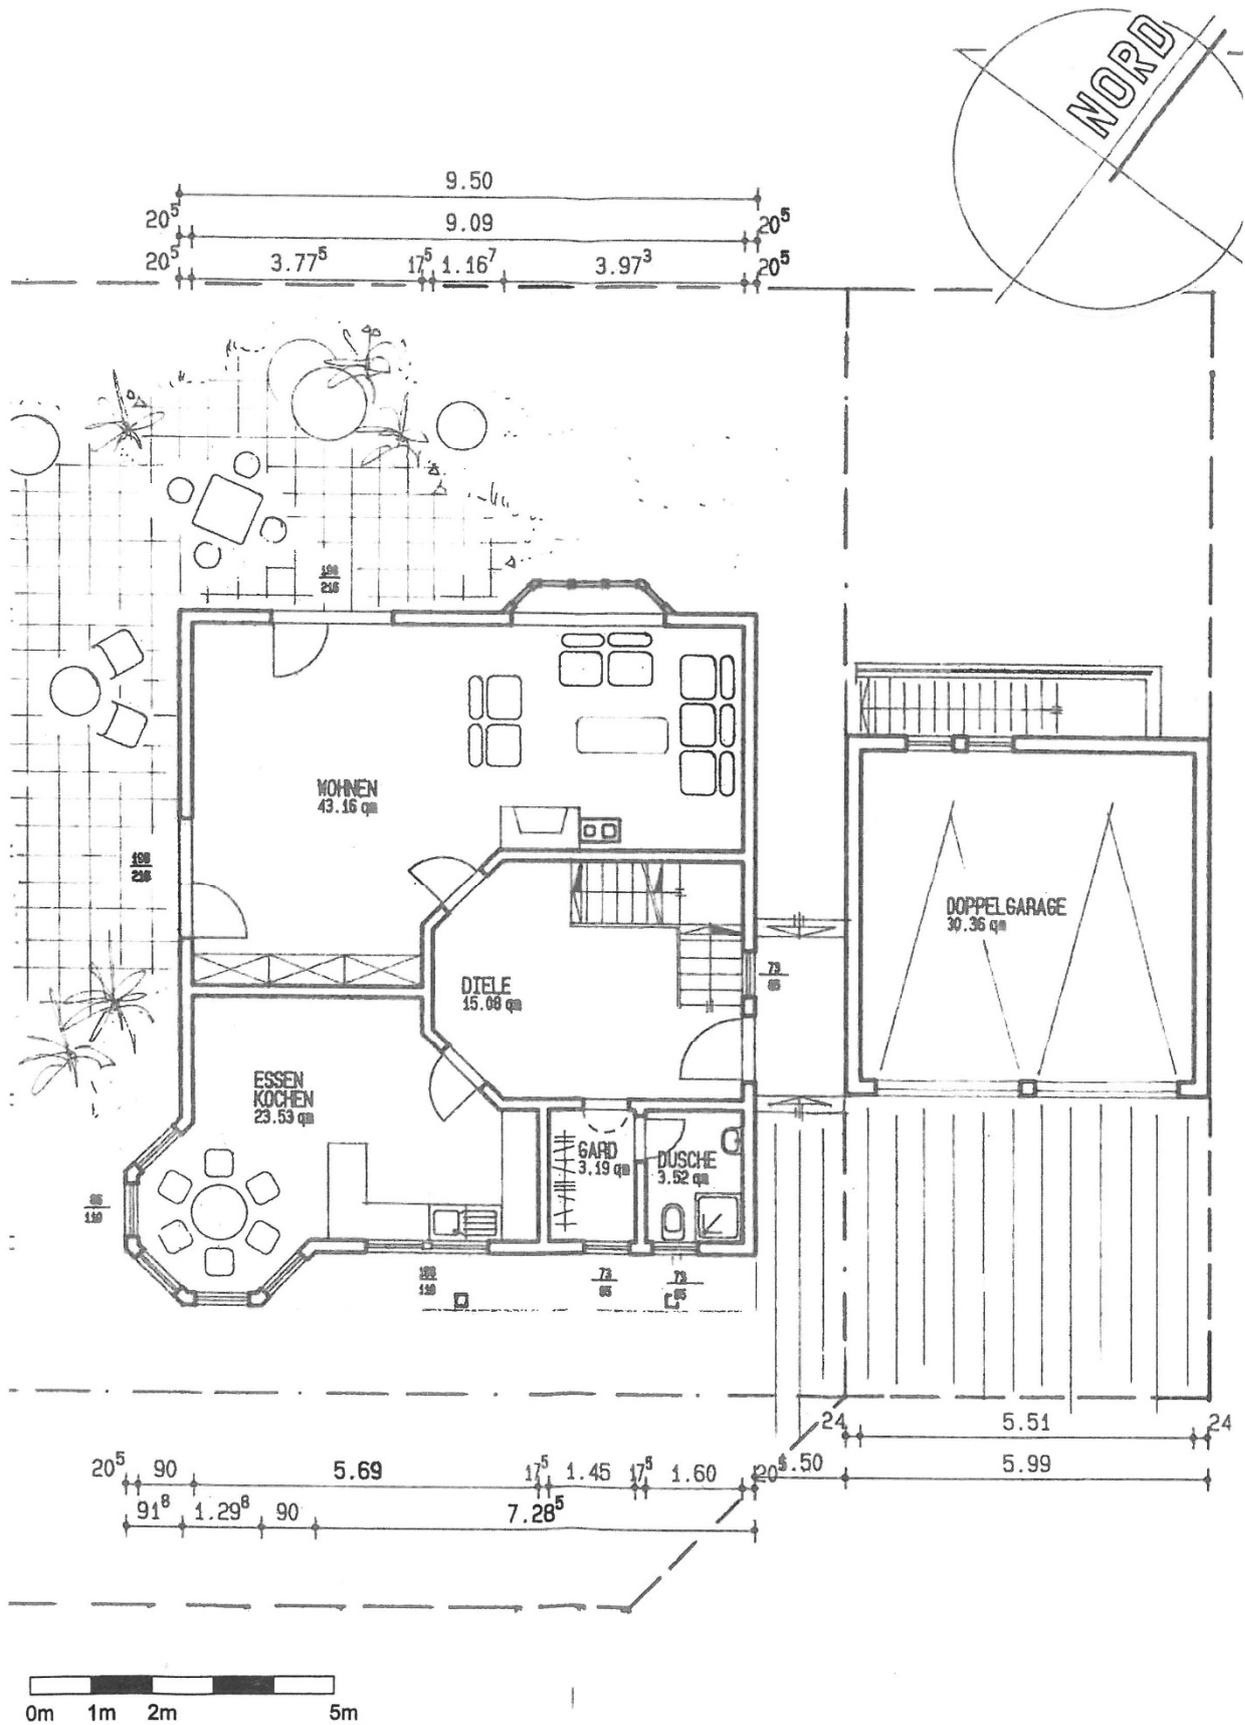
Grundriss Erdgeschoss

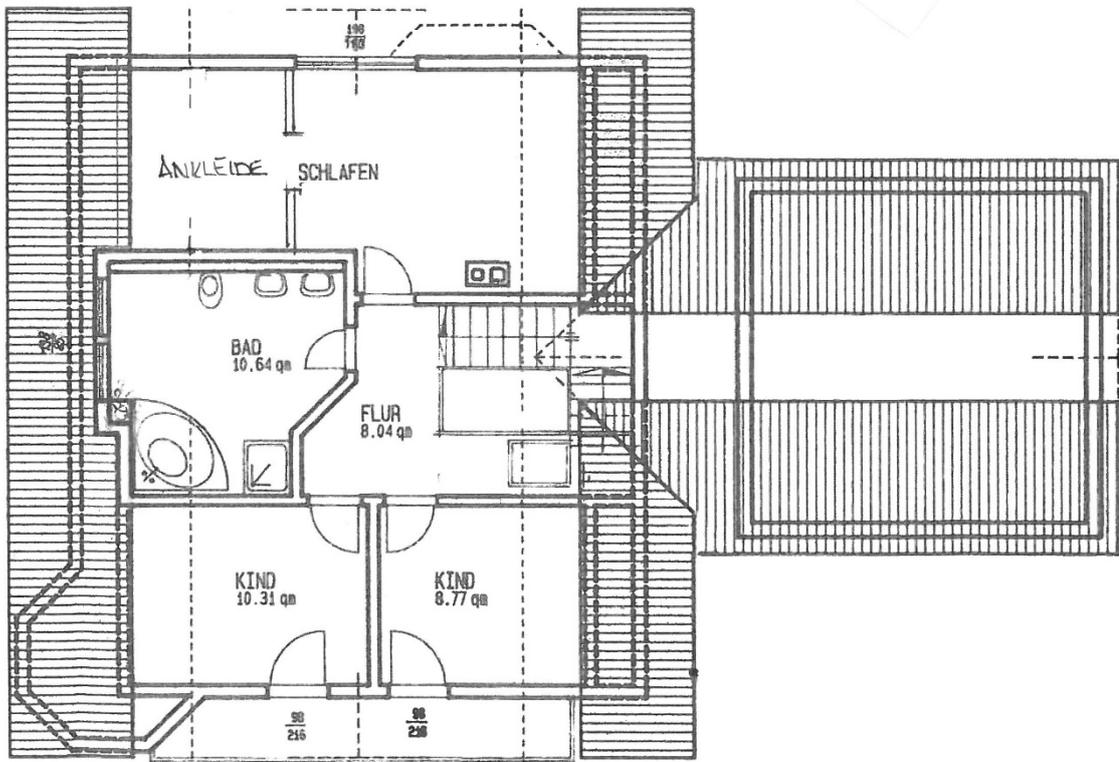
DACHNEIGUNG 40 GRAD
 KRIESTOCK 50 cm
 DACHVORSPRUNG WH 100/80 cm GA 30/0 cm

Grundriss Dachgeschoss

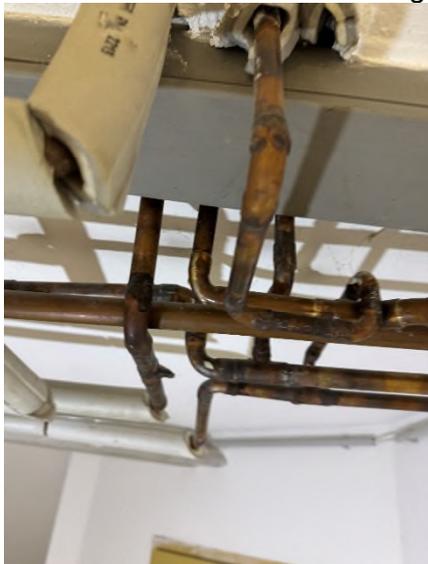
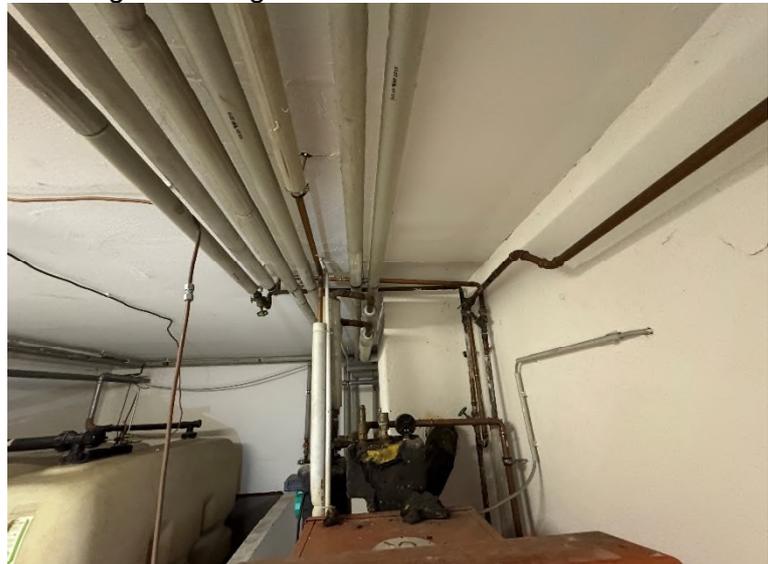
- nicht fachgerechte Verlegung der im Keller sichtbar verlegten Heizungs- und Wasserleitungen (vermutlich in Eigenleistung ausgeführt), Wärmedämmung der Leitungen ist unvollständig	3.000 €

Bild 13 und Bild 14 – nicht fachgerecht verlegte Heizungsrohre im Keller

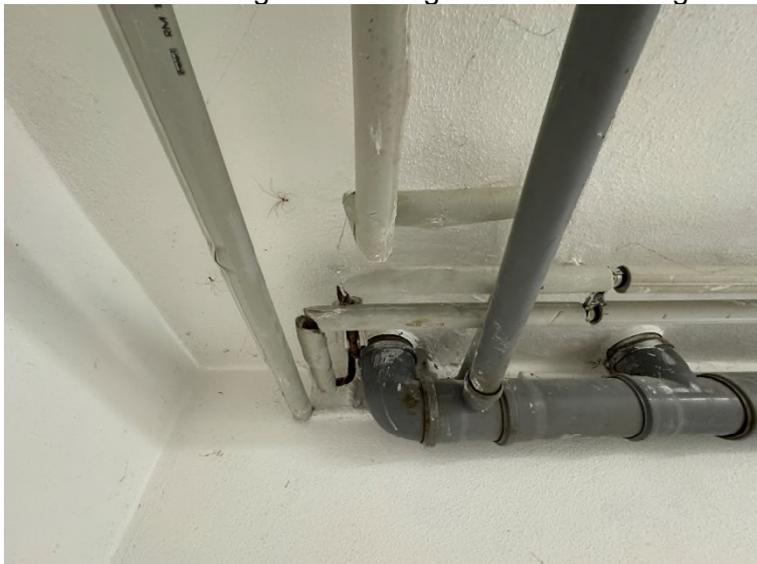
Baumängel/Bauschäden Wohnhaus	Wertminderung
- Kanalrückstausicherung an Waschmaschinenanschluss und am Ausgussbecken im Keller fehlen	500 €
- nicht fachgerechte Verlegung der unter der Kellerdecke verlaufenden Abwasserleitungen mit 90°-Bögen	2.000 €

Bild 15 – nicht fachgerecht verlegte Abwasserleitung im Keller

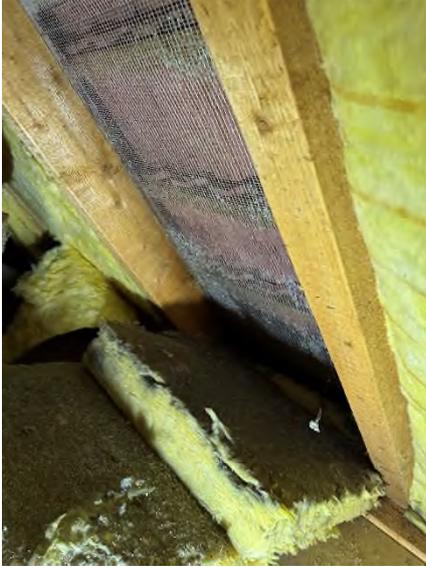
- Gitterfolie (Unterspannbahn) unter der Dacheindeckung ist spröde und hat sich nahezu vollständig aufgelöst	11.000 €
- Zwischensparrendämmung ist im Spitzboden über 8 Sparrenfelder abgefallen, Dampfbremsfolie ist unvollständig und im Stoßbereich und am Anschluss an Holzbauteile nicht dampfdicht verklebt	3.000 €

Bild 35 – poröse Gitterfolie
(Unterspannbahn)
