Exposé für das

## **Amtsgericht München**

**Az: 1510 K 12/22**

Objekt: **5 -Zimmer-Galeriewohnung Nr. 46**,  
im DG (4. OG) des Rückgebäudes, Baujahr Haus ca. 1902,  
DG-Ausbau ca. 1999, Umbau der Wohnung ca. 2005,  
Wohnfläche im DG (mit Balkonen zu ½) ca. 124,0 m<sup>2</sup>  
zusätzl. Galerieflächen (mit Terr. zu ½) ca. 31,5 m<sup>2</sup>  
Kellerabteil Nr. 46 ca. 10 m<sup>2</sup> und Kellerraum Nr. 46 ca. 14 m<sup>2</sup>

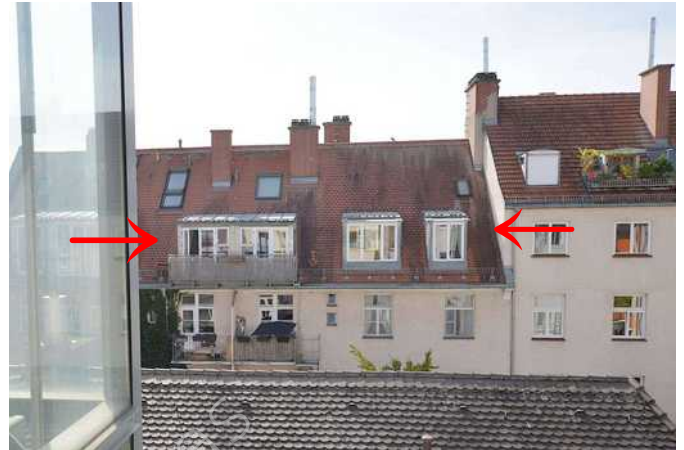
Zustand: Teilweise Instandhaltungsrückstand, insbes. an den Fenstern, den Gauben, den Balkonen bzw. der Dachterrasse und der Heizungsanlage. Teils sind Abweichungen von den Aufteilungsplänen vorhanden (Gaubengrößen, Balkone), teils Auflagen nicht erfüllt (Notleitern bzw. zweiter Rettungsweg).

Rückgebäude, Dachansicht von Norden

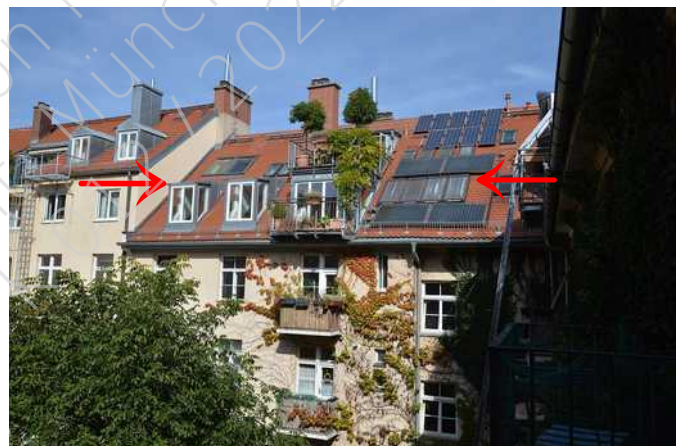
Südansicht Detail: Wohnung Nr. 46 im DG
