## GUTACHTEN

über den Verkehrswert  
der **5 -Zimmer-Galeriewohnung Nr. 46** im DG  
Edelweißstr. 3, 81541 München (Giesing)

Gutachten-Nr.: 2023-1-1184-0

Wertermittlungstichtag: 10.10.2023

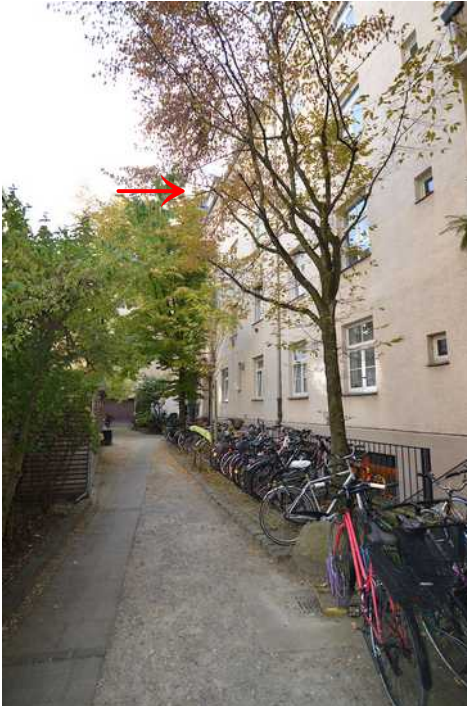
Pfeile = Lage Wohnung Nr. 46

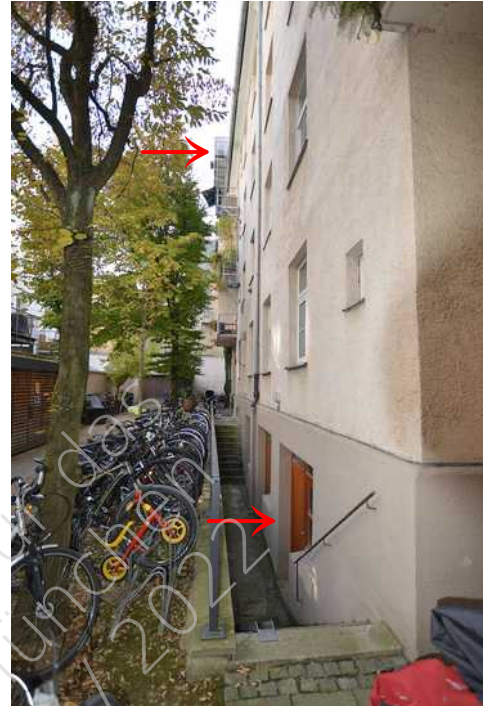
Rückgebäude Nordseite, Zugang vom Vordergebäude

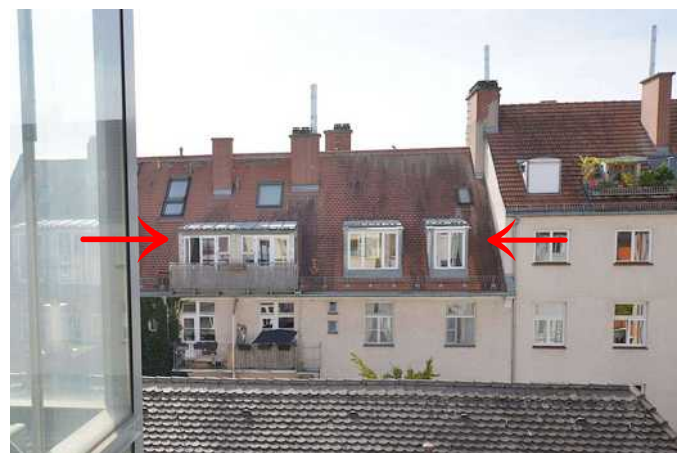
Rückgebäude Nordseite mit Durchgang

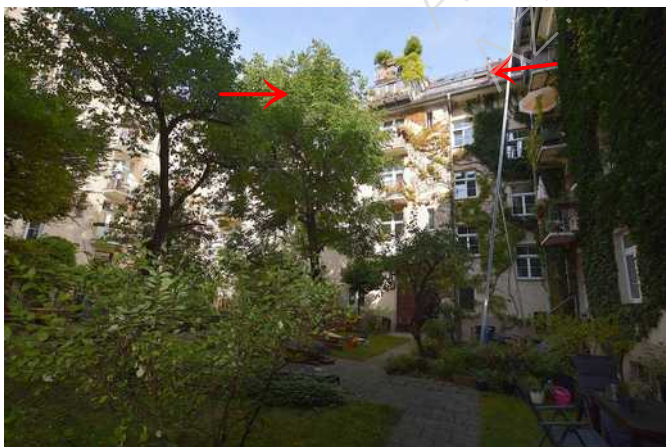
Rückgebäude, Ansicht von Süden

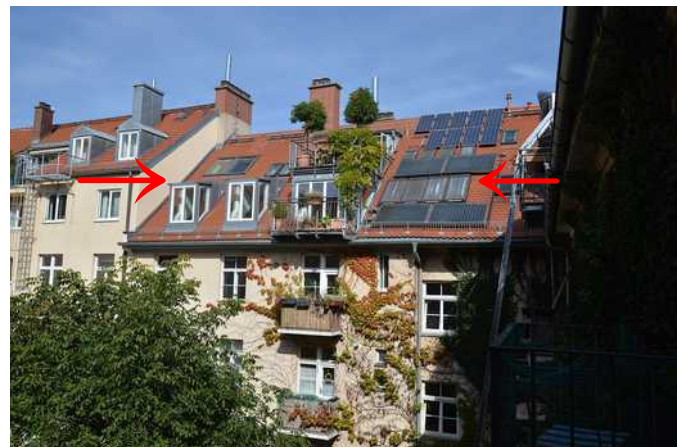
Südansicht Detail: Wohnung Nr. 46 im DG

- Fensterrahmen und -flügel (nach aussen aufschlagend) teils verzogen mit offenen Fugen, überarbeitungs- bzw. austauschbedürftig
- Gauben mit Feuchteschäden an den Seitenverglasungen und den aufgelegten Verglasungen auf der Oberseite
- Dachflächenfenster im Küchenbereich mit Feuchteschäden an den Leibungen
- Balkone und Terrassen mit erheblichen Schäden an den Holzdielen
- Notleiter auf der Nordseite endet unter Balkon
- Notleiter von der Terrasse vor der Galerie fehlt (s. Auflage in der Baugen. vom 15.07.1997)
- Heizungsinstallation im Dachraum teils mit Schäden an den Rohrleitungen
- Solarthermieunterstützung nach Angabe defekt (Rückbaukosten)
- Photovoltaik-Paneele teils mit lockeren Klemmverbindungen (ein Paneel fehlt), nach Angabe kein Solarertrag mehr vorhanden, es findet keine Einspeisung mehr statt (Rückbaukosten)
