GUTACHTEN

über den Verkehrswert (Marktwert) des Grundstücks

Hohenaschauer Straße 17 in 81669 München, Fl.Nr. 16313/120, Gemarkung Haidhausen, bebaut mit einem Einfamilienwohnhaus mit rd. 290 m² Wohn-/Nutzungsfläche sowie Einzelgarage und Carport

Gutachten Nr.: 22-1028 vom 11. Januar 2023
Mehrfertigung

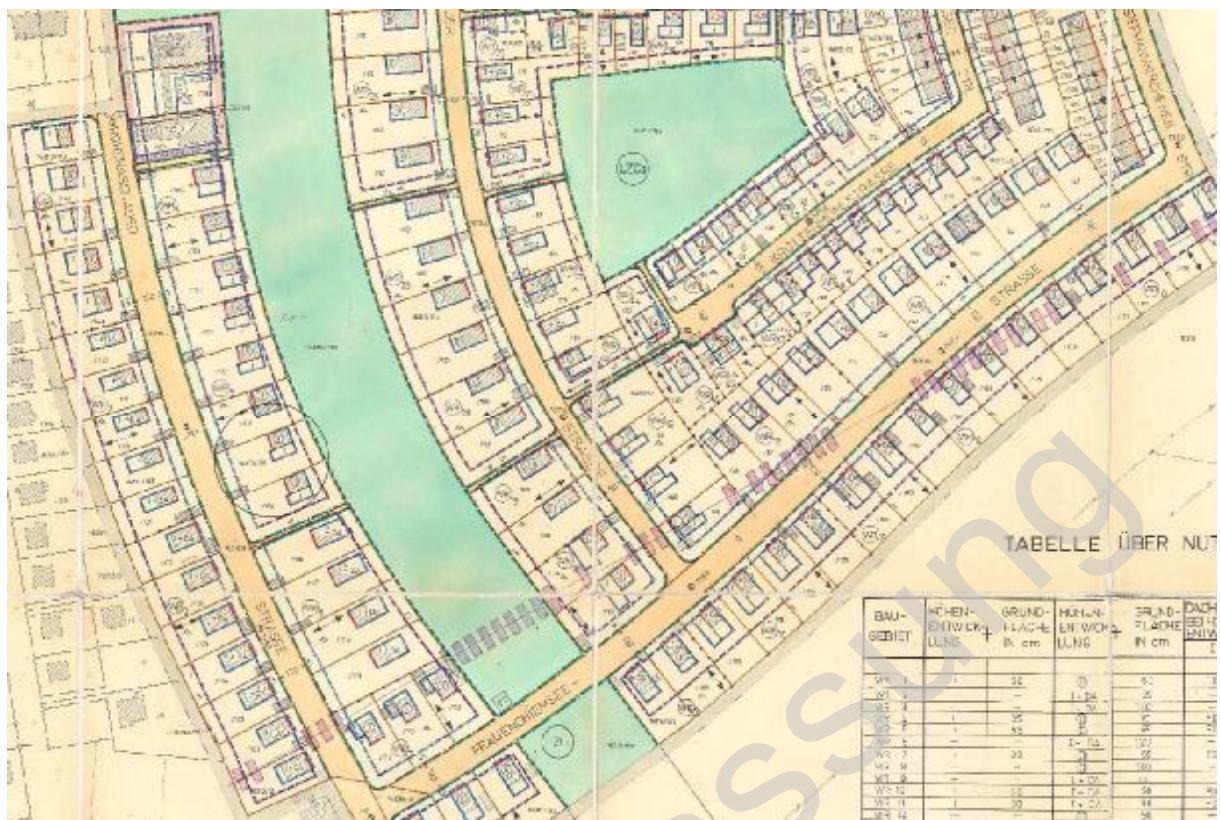
Für den Bereich, zu dem das gegenständliche Bewertungsobjekt gehört, liegt der qualifizierte Bebauungsplan Nr. 463 (Mustersiedlung Ramersdorf) der Landeshauptstadt München, rechtsverbindlich seit dem 09.03.1978, vor:

Im Wesentlichen sind für das gegenständliche Bewertungsobjekt festgesetzt:

- Reines Wohngebiet (WR)
- Bauliniengefüge
- Hauptgebäude, zwei Vollgeschosse zwingend, Satteldach
- Anbau, ein Vollgeschoss als Höchstgrenze, Flachdach
- Mindestgrundstücksgröße 780 m²

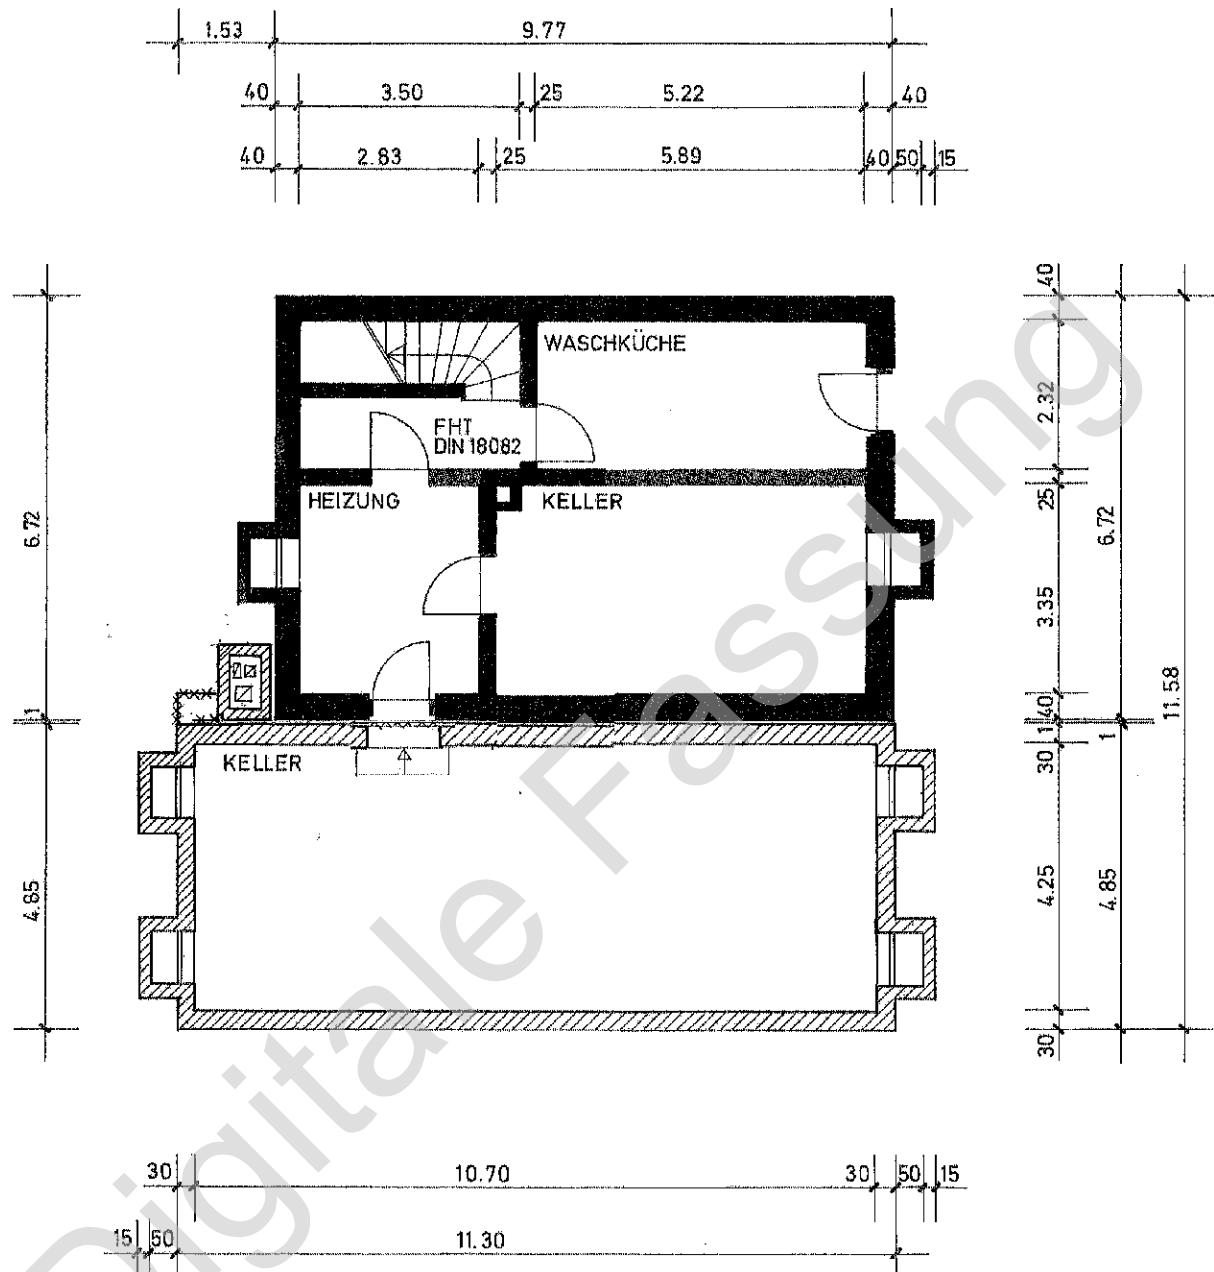
Kellergeschoß

Grundriss

(unmaßstäbliche Darstellung)

Flur mit Treppenaufgang in das Erdgeschoß, von dem man nach Nordosten in die Waschküche mit Treppenaufgang in den Garten und nach Südosten in einen Keller-
raum (im Plan mit „Heizung“ bezeichnet) gelangt. Von hier aus sind nach Nord- bzw.
Südosten jeweils ein weiterer Kellerraum abgängig (s. Grundriss *Kellergeschoß* i. d.
Anlage).

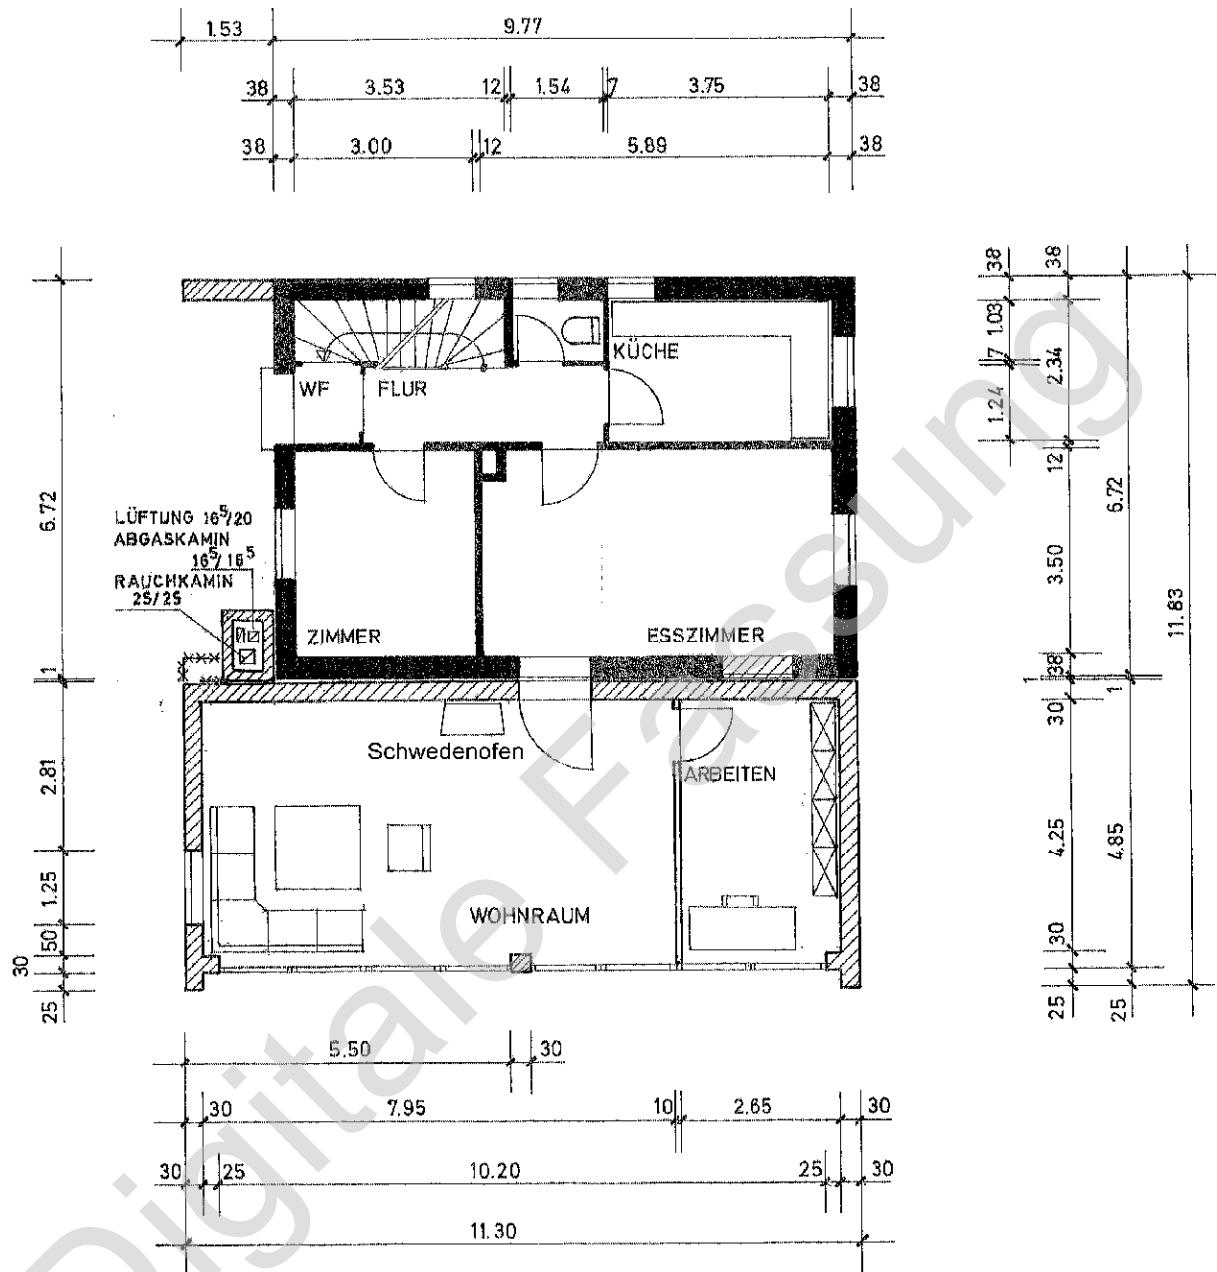
Erdgeschoss

Grundriss

(unmaßstäbliche Darstellung)

Der Eingang in das Wohnhaus erfolgt von Südwesten und ist zwei Stufen über Geländeniveau liegend überdacht (s. Grundriss *Erdgeschoss* bzw. Fotodokumentation i. d. Anlage).

Hauseingang von Südwesten in einen Windfang mit nach Nordosten anschließen-
dem Mittelflur mit Treppenaufgang in das Obergeschoß. Von hier aus sind abgän-
gig: nach Nordwesten das Gäste-WC (mit Fenster), nach Nordosten die Küche (mit
Fenster) sowie nach Südosten das Ess- und ein weiteres Zimmer. Vom Esszimmer
nach Südosten gelangt man nach Südosten in das Wohnzimmer mit Austritt zur Gar-
tenterrasse, an das nach Nordosten ein Arbeitszimmer anschließt (s. Grundriss *Erd-
geschoß* i. d. Anlage).

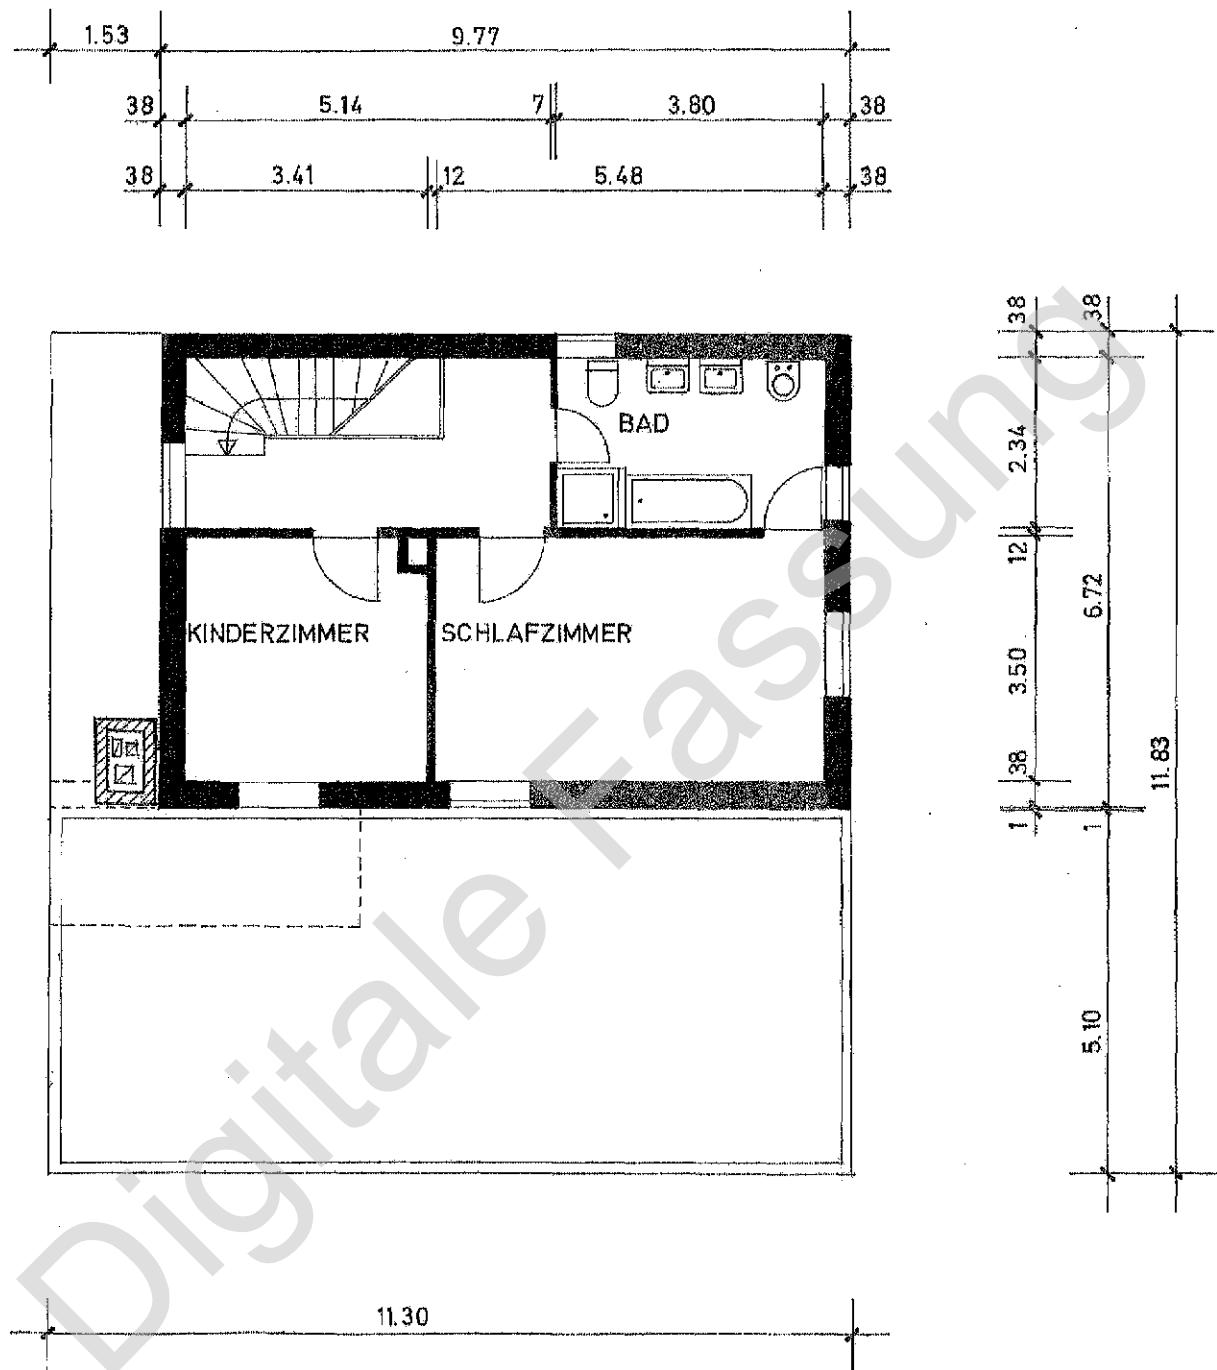
Obergeschoss

Grundriss

(unmaßstäbliche Darstellung)

Mittelflur mit Treppenabgang in das Erdgeschoß sowie Holzeinschubtreppe in den
Spitzboden. Vom Mittelflur aus sind alle Räume abgängig: nach Nordosten das
Bad/WC (mit Fenster) sowie nach Südosten das Schlaf- und das Kinderzimmer. Zu-
dem ist vom Bad/WC der Eingang in das Schlafzimmer möglich (s. Grundriss *Dach-
geschoß* i. d. Anlage).

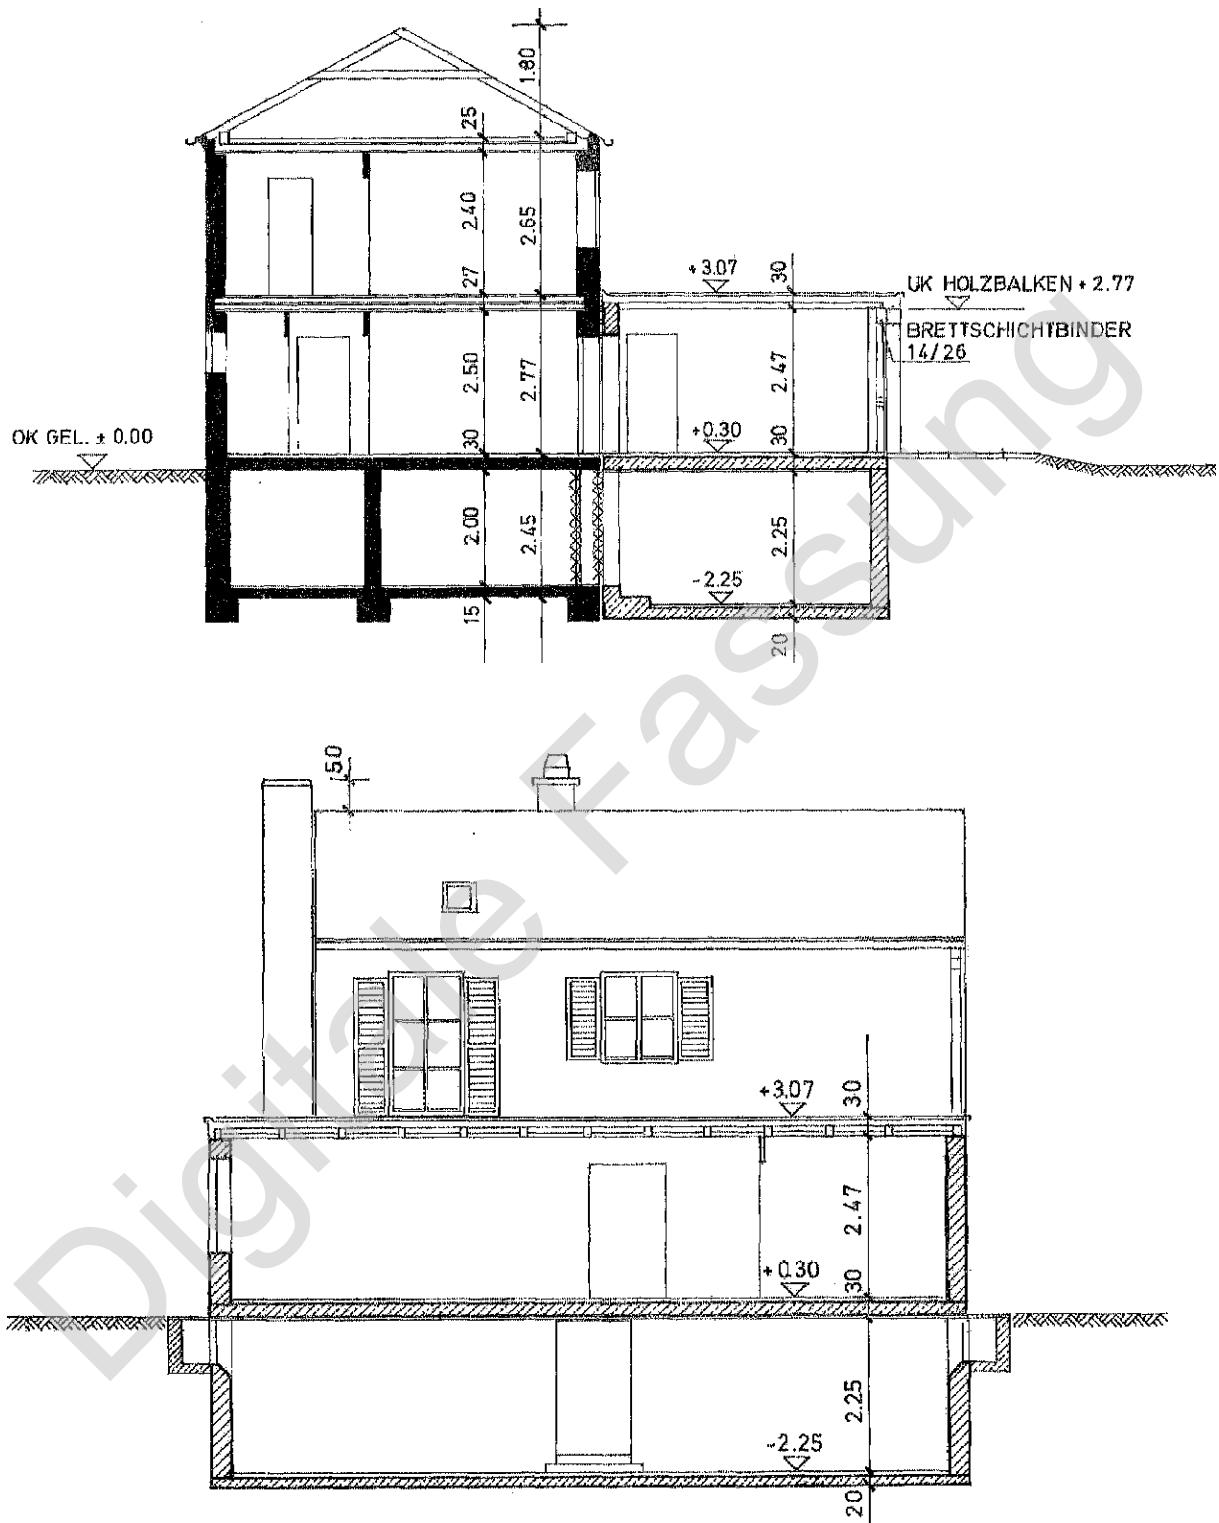
Schnitte

(unmaßstäbliche Darstellung)
