## **GUTACHTEN**

### **über den Verkehrswert**

Eigentumswohnung

Heinzingerstraße 15

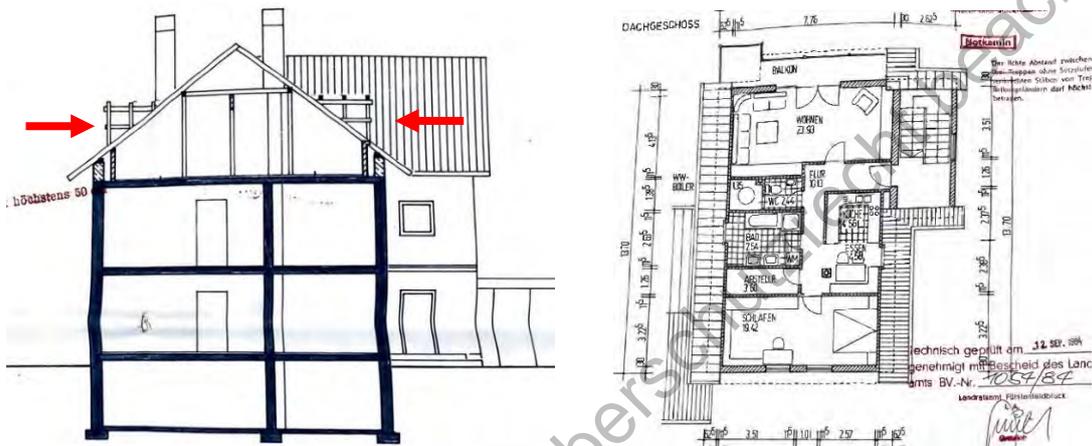
**Ausgangslage:** Im Jahr 1984 ist die Baugenehmigung zur Aufstockung um ein als Wohnraum nutzbares Dachgeschoss im Vordergebäude erteilt worden. Dieses Bauvorhaben wurde – dem äußeren Anschein nach – nicht umgesetzt.

**Baupläne** Der Vollständigkeit halber werden die folgenden Baupläne aus der umfangreichen Bauakte kurz dargestellt.

**Anmerkungen:** Die Baugenehmigung zur Aufstockung ist mittlerweile erloschen. Es ist möglich, dass bei einem neuen Antrag, die Baugenehmigung zum Dachgeschossausbau wieder erteilt wird. Dabei sind folgende Rahmenbedingungen zu beachten.

Laut TE müsste der Eigentümer der ETW Nr. 1 die Zustimmung erteilen. Es ist weiterhin fraglich, ob eine solche umfangreiche Baumaßnahme (komplett neues Dach) bei einem über 60-jährigen Baukörper wirtschaftlich sinnvoll ist. Der derzeitige Eigentümer (seit 17 Jahre) hat diese Ausbaumöglichkeit nicht in Erwägung gezogen.

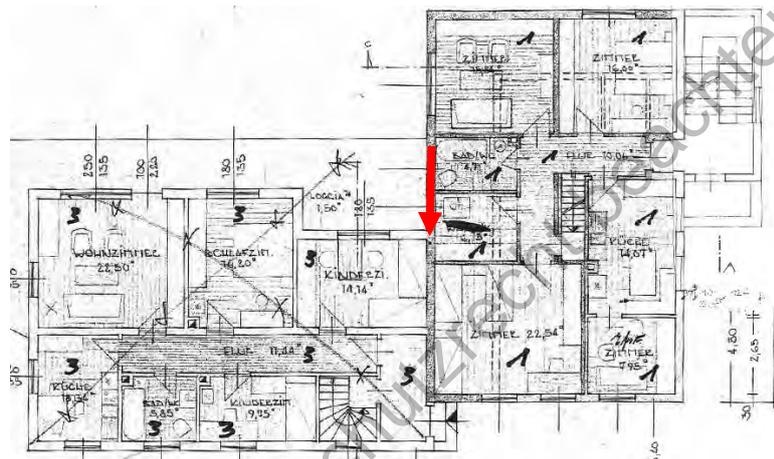
- Nutzung:** Das EG und das KG (nur ein Raum) sind der ETW Nr. 1 zugeordnet worden; das OG nebst Speicher der ETW Nr. 2.
- Gebäudeart:** Angebautes Zweifamilienhaus im Stil der Nachkriegszeit mit einer sogenannten Kommunwand in einem Teilbereich des Erdgeschosses mit dem Anbau (siehe Skizze).

- Kommunwand:** Aus Kostengründen wurde in der Nachkriegszeit teilweise nur eine Wand für angrenzende Wohngebäude, womit aus bautechnischen Gründen eine Reihe von Nachteilen verbunden sind (u.a. Schallübertragung, Beeinträchtigungen bei der Privatsphäre, dem Brandschutz und erforderliche Instandhaltungsmaßnahmen).

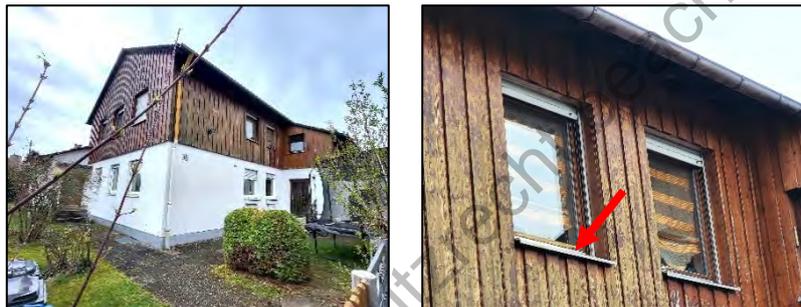
**Fassade:** Die Holzverkleidung im Obergeschoss müsste überarbeitet werden (siehe Foto links). Im Sockelbereich sind keine wesentlichen Feuchtigkeitsschäden festgestellt worden, wobei zu beachten ist, dass es nur eine Teilunterkellerung gibt.

**Holzfenster:** Die Holzfenster im Obergeschoss befinden sich in einem renovierungsbedürftigen Zustand (siehe Foto rechts). Falls es sich um Fenster aus dem Baujahr handelt, ist ein Austausch vorzunehmen.

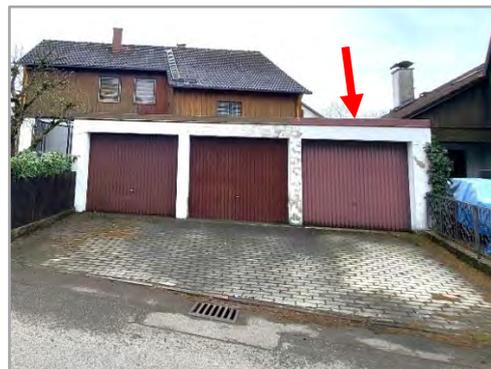
- Bewertungsobjekt: Zum Bewertungsgegenstand gehört das Sondereigentum an der Einzelgarage Nr. 2 in einem Garagengebäude mit drei Einzelgaragen an der Heinzingerstraße (siehe Foto).

- Garagengebäude:                    Das Garagengebäude ist in den 60er Jahren in Massivbauweise mit leicht geneigtem Flachdach und manuell bedienbaren Metallschwenktoren errichtet worden (siehe Foto).

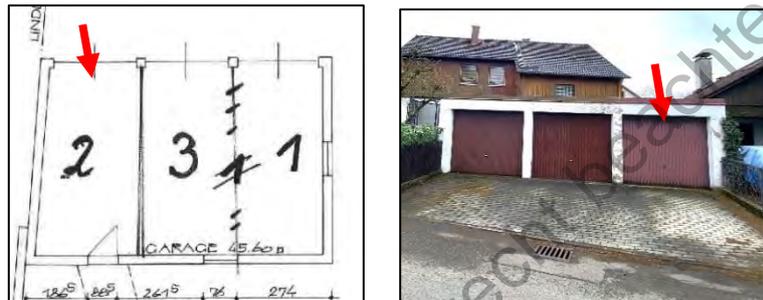
Garage Nr. 2: Es handelt es sich um eine Einzelgarage mit üblicher Geometrie (siehe Grundriss links) und einer üblichen Bauweise aus den 60er Jahren (siehe Foto rechts). Der bauliche Unterhaltungszustand ist als renovierungsbedürftig einzustufen.

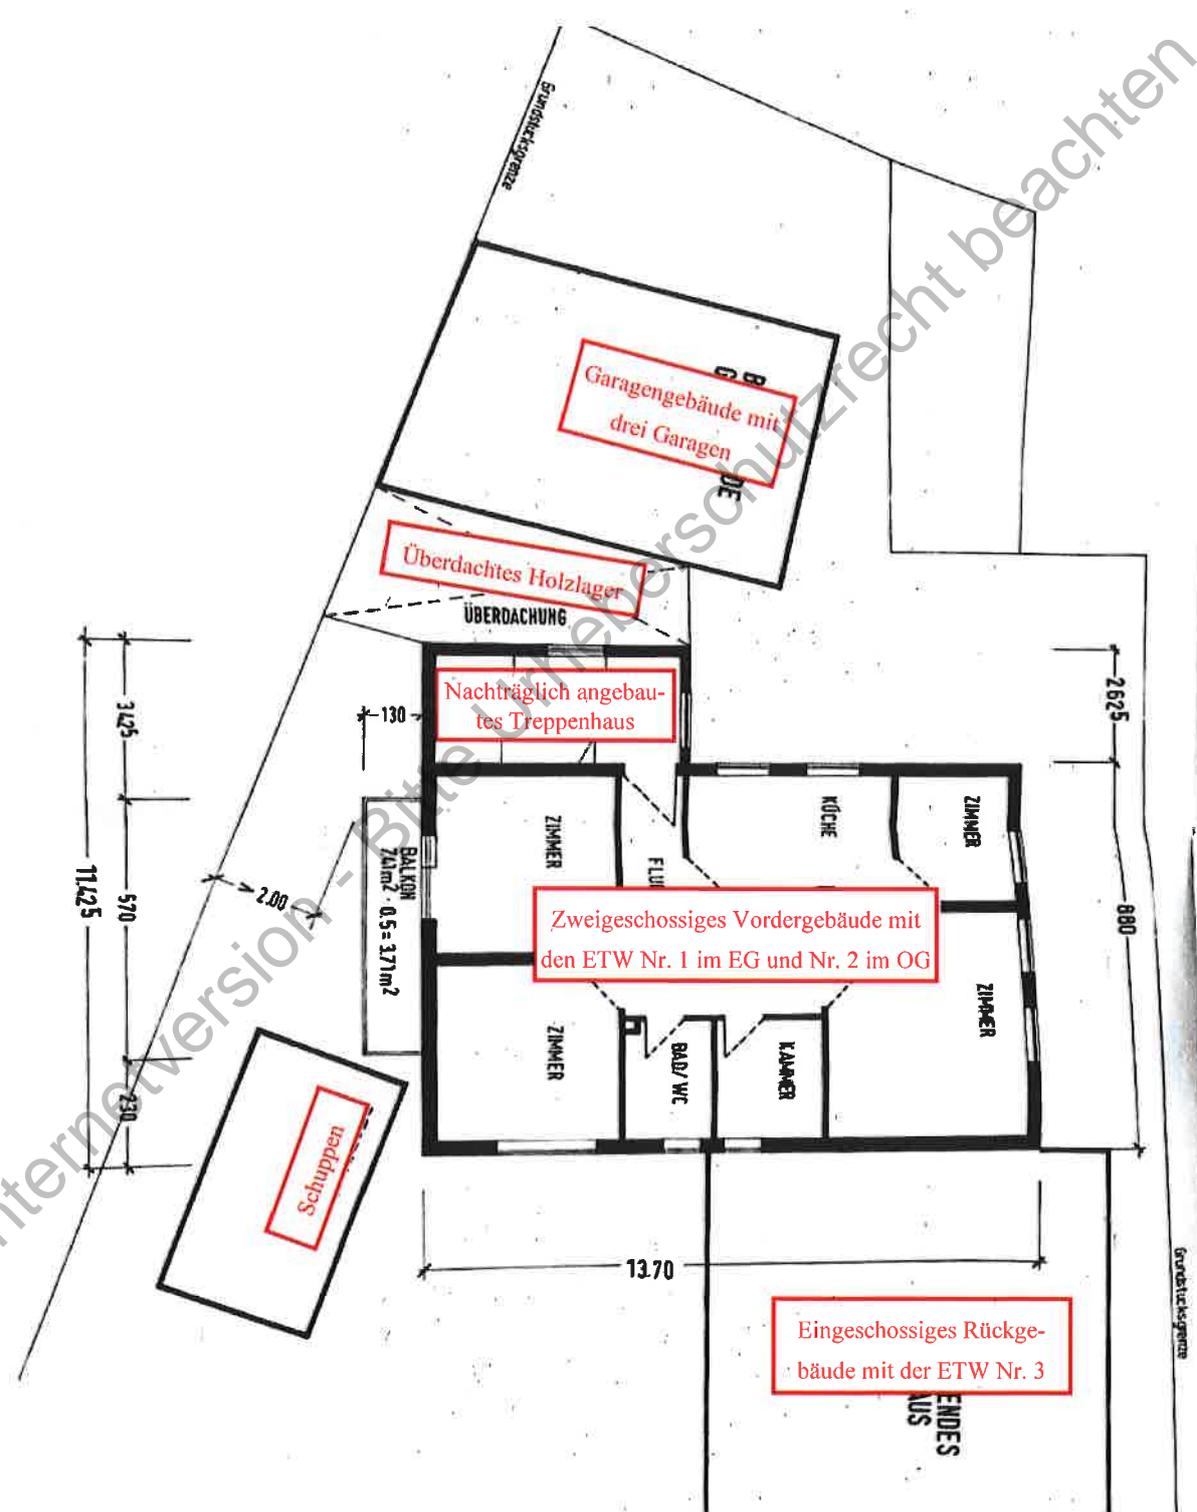
### Übersicht über die auf dem Grundstück befindlichen Gebäude

- Eigentumswohnanlage:** Die ETW-Anlage ist sehr ungewöhnlich. Es wird deshalb die Anlage 6 eingeführt, auf der alle Baukörper des Grundstücks übersichtlich dargestellt werden. Auf dem folgenden Luftbild sind die drei wichtigsten Gebäude erkennbar: Ein zweigeschossiges Vordergebäude (ETW 1+2), ein eingeschossiges Rückgebäude (ETW 3), jeweils mit Speicher und ein Garagengebäude mit 3 Garagen.

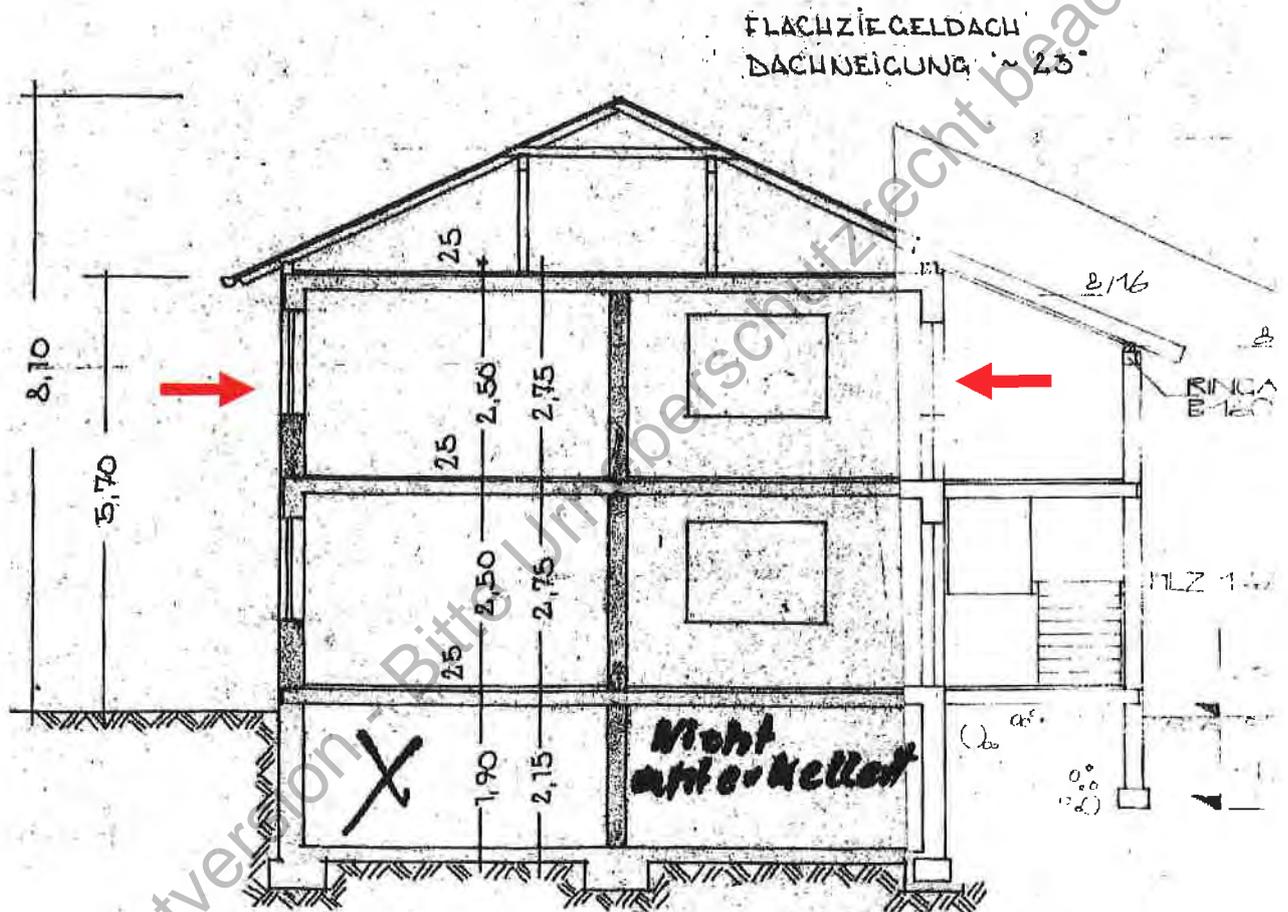
Gebäudequerschnitt des Vordergebäudes  
laut Aufteilungsplan vom 14.04.1981  
(M ≈ 1 : 100)

- Lichte Raumhöhen: Die lichte Raumhöhe liegt laut Gebäudequerschnitt bei etwa 2,40 – 2,45 m. Laut Bayerischer Bauordnung muss die lichte Raumhöhe mindestens 2,40 m betragen.
- Grundrissbeurteilung: Die Eigentumswohnung Nr. 2 verfügt über drei größere Zimmer, wobei das Wohnzimmer größtenteils nach Norden orientiert ist. Negativ ist der fehlende Kellerraum zu würdigen., wobei die Kammer mit einer Fläche von 6,15 m<sup>2</sup> Abstellmöglichkeiten bietet.
- Fazit Grundriss: Die Grundrisslösung ist aus Sicht des Unterzeichners – insgesamt betrachtet – als durchschnittlich einzustufen.

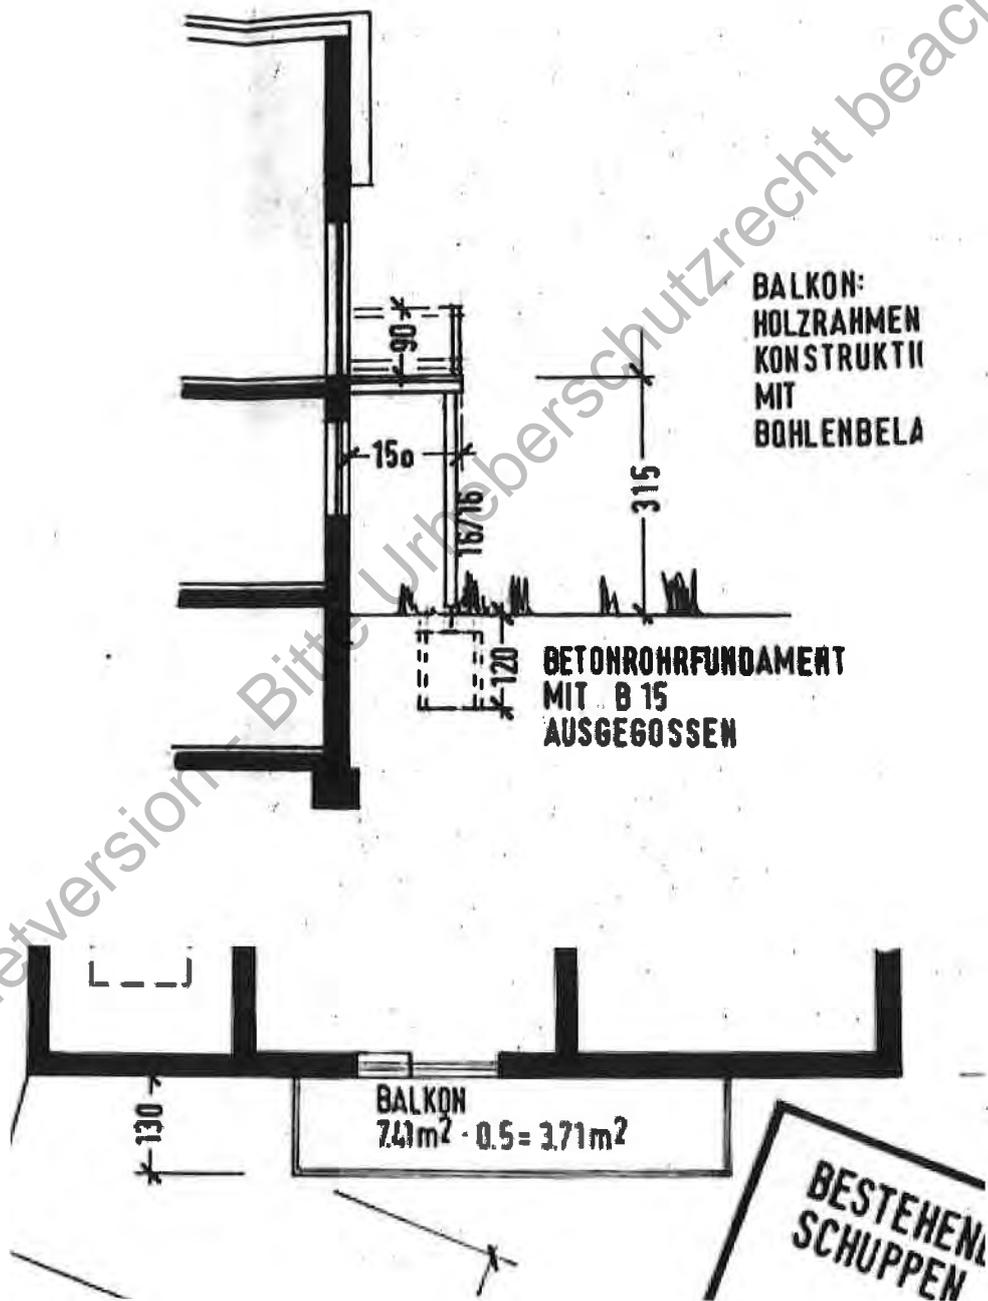
Skizzen aus der Baugenehmigung  
für den Balkonanbau im OG  
vom 09.07.1991  
(M ≈ 1 : 100).

**Balkonanbau:** Soweit eine Baugenehmigung erteilt wird, darf der Eigentümer der ETW Nr. 2 einen Balkon anbauen (Holzkonstruktion). Im Zug dieser Genehmigung verzichtet der Wohnungseigentümer auf ein Sondernutzungsrecht an einer Gartenfläche.

Da der Balkonanbau realisiert worden ist (siehe Anlage 9), ist für die Bewertung davon auszugehen, dass dem Eigentümer der ETW Nr. 2 kein Sondernutzungsrecht an einer Außenfläche zusteht.

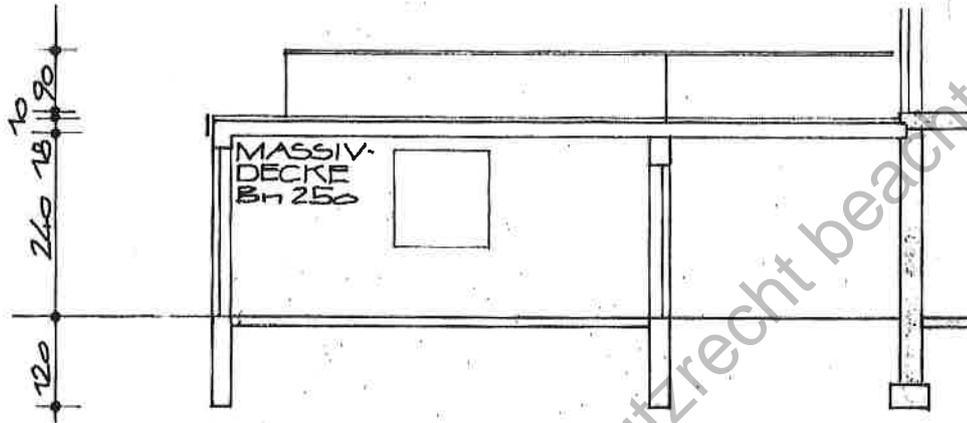
Schnitt und Grundriss Garagengebäude  
laut Aufteilungsplan vom 14.04.1981  
(M ≈ 1 : 100)

- Garage Nr. 2:                         Die Garage Nr. 2 hat eine etwa rechteckige Form, die sich nach hinten etwas verbreitert (siehe Grundriss Anlage 10). Im vorderen Bereich hat die Garage eine lichte Breite von ca. 2,70 m; in hinteren Bereich eine lichte Breite von ca. 3,00 m.

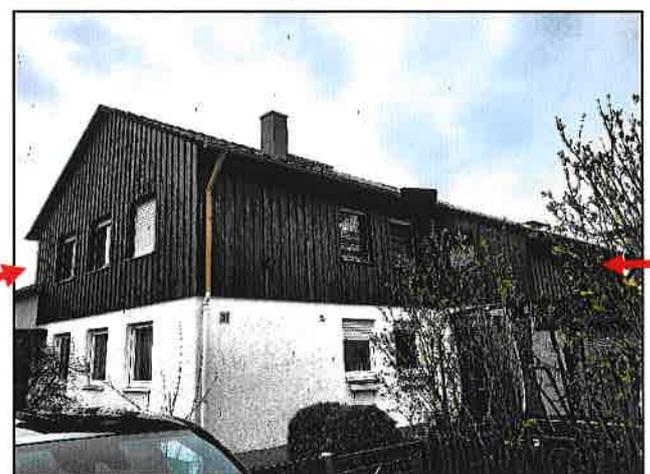
Die ETW Nr. 2 umfasst das gesamte Obergeschoss  
des Vordergebäudes

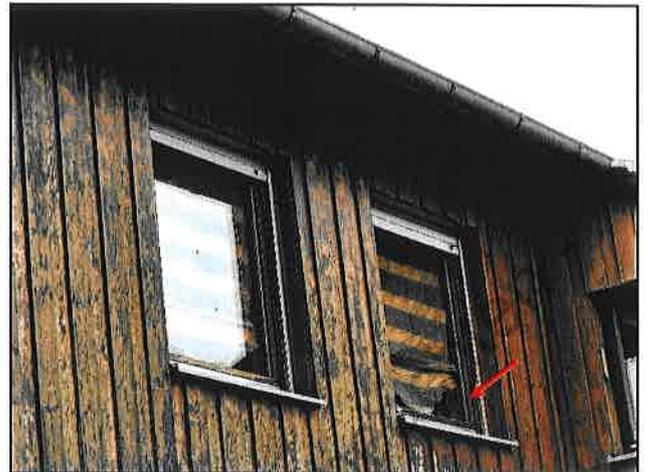
Nahansicht der Fenster an der Westseite;  
ältere Holzfenster u.U. noch aus dem Baujahr

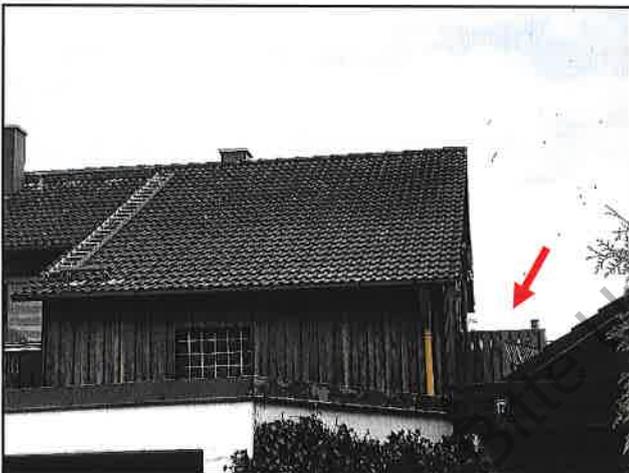
Nachträglich angebauter Balkon als Holzständer-  
konstruktion mit Süd-/Westausrichtung

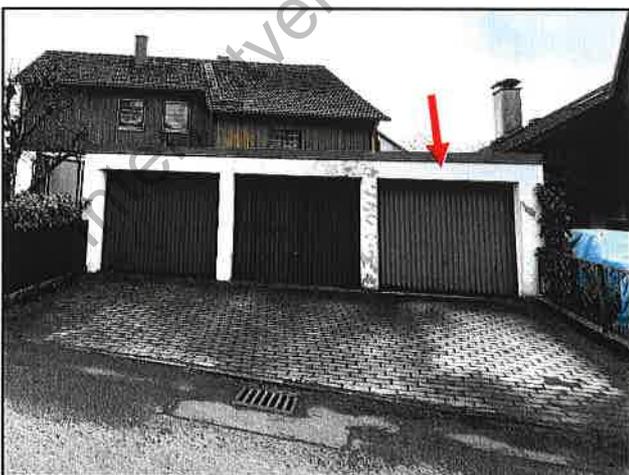
Nahansicht Garagengebäude; zum Sondereigentum  
der ETW Nr. 2 gehört die rechte Garage
