GUTACHTEN

über den Verkehrswert (Marktwert) im Sinne des § 194 BauGB

Wohnungseigentum

Waldstraße 6, 81825 München

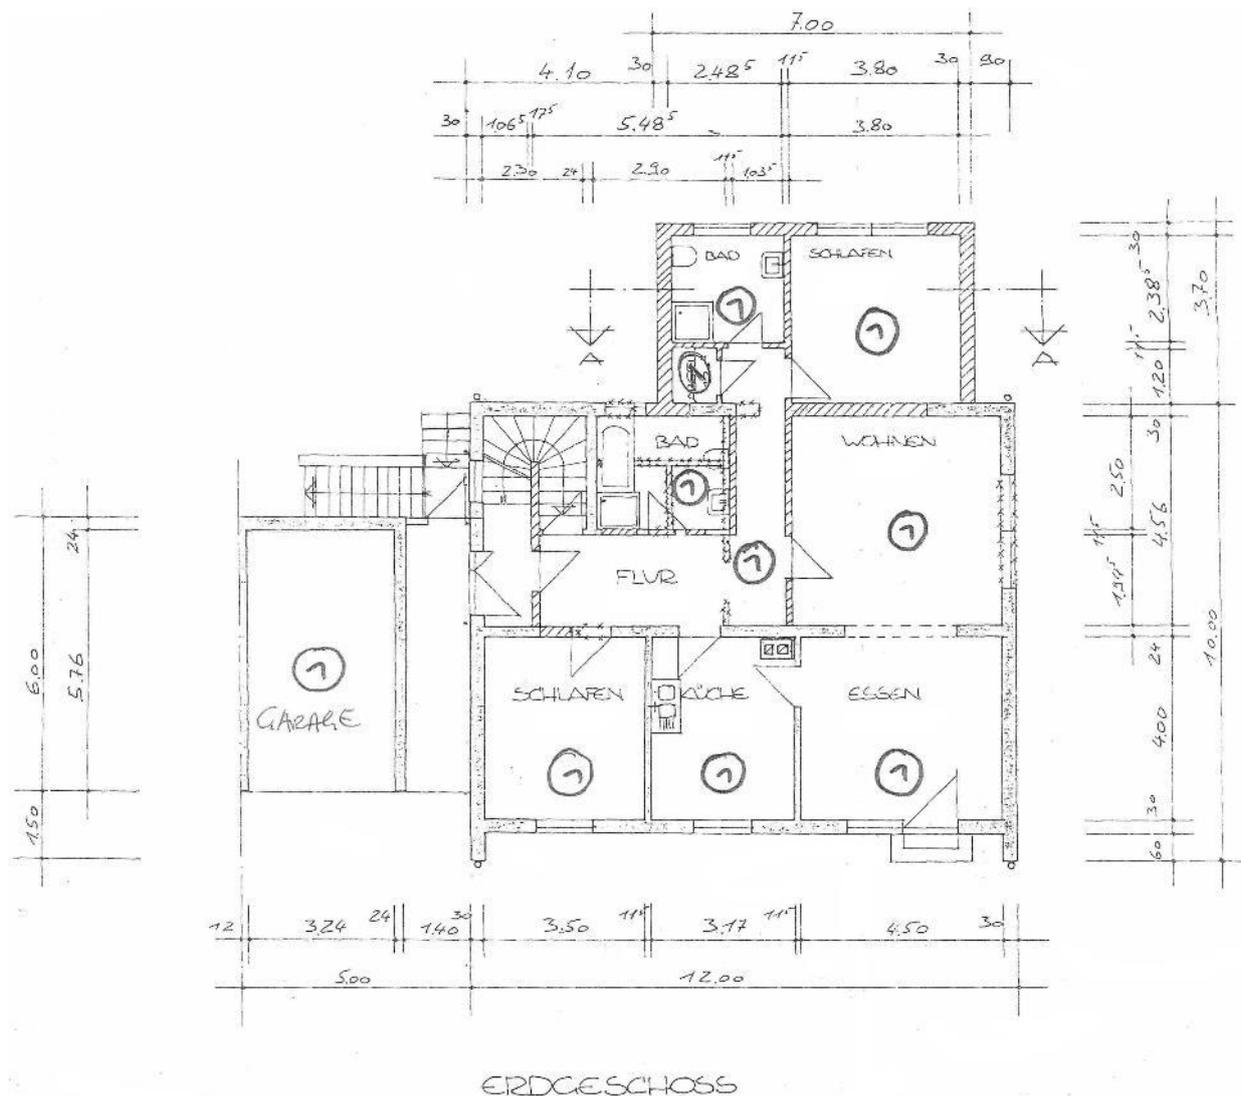
Der genaue Zuschnitt der Wohnung und Garage Nr. 1 ist dem nachfolgenden Grundrissplan zu entnehmen.

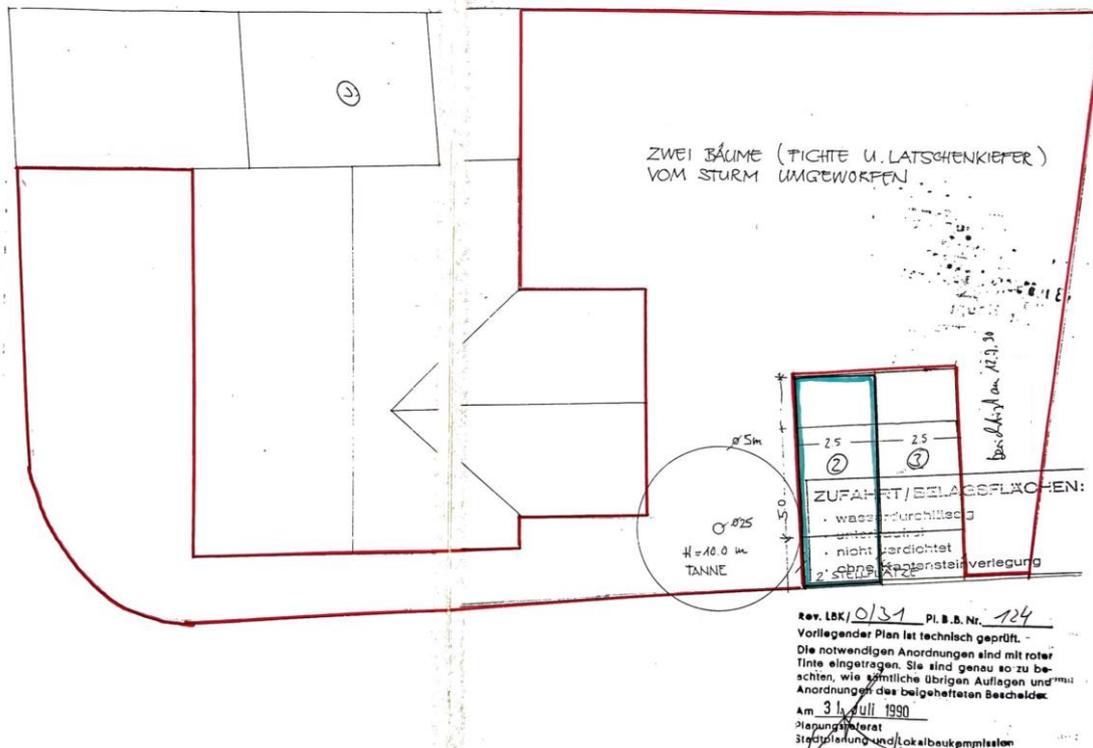
Dem Eigentümer der Eigentumswohnung Nr. 1 wurde laut Teilungserklärung (Gemeinschaftsordnung) das Sondernutzungsrecht an demjenigen Teil des Grundstücks, wie er im nachfolgenden Lageplan rot umrandet eingezeichnet ist, zur Nutzung als Garten in beliebiger Weise, eingeräumt.
