## Exposé für das Amtsgericht München

### Wohnungseigentum

#### Holzhofstraße 10, 82256 Fürstenfeldbruck

Gutachtennummer: GA230143  
Ausgefertigt am: 22.09.2023

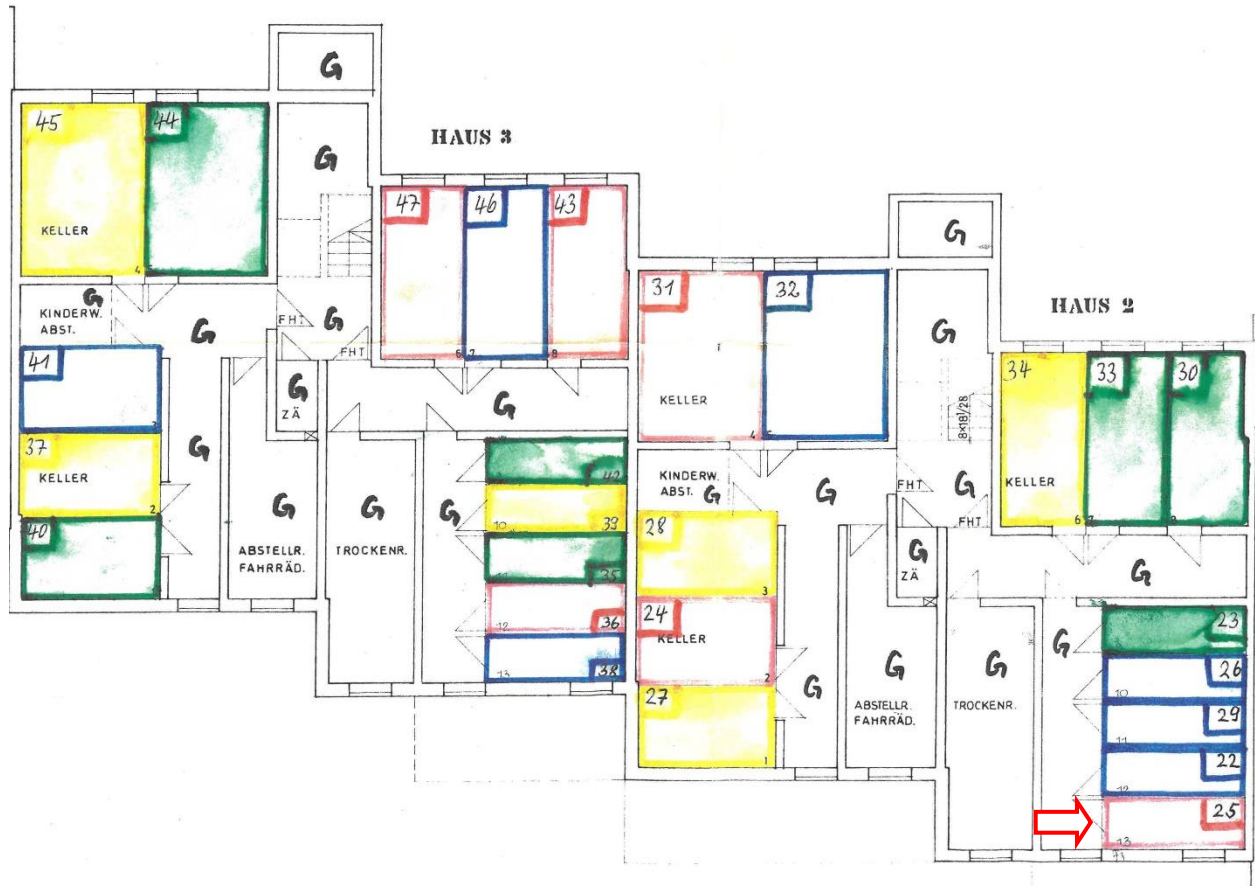
### Grundriss Kellergeschoss<sup>3</sup>

<sup>3</sup> Auszug aus dem Aufteilungsplan zur Bescheinigung der Lokalbaukommission vom 11.11.1971
