## Sachverständigengutachten (Teil 1)

im Zwangsversteigerungsverfahren zum Zwecke der Aufhebung der Gemeinschaft  
über die Verkehrswerte der Wohnung Nr. 186, des Pkw-Stellplatzes Nr. 269 in der Tiefgarage

**Emmy-Lenbach-Straße 9**

**85221 Dachau**

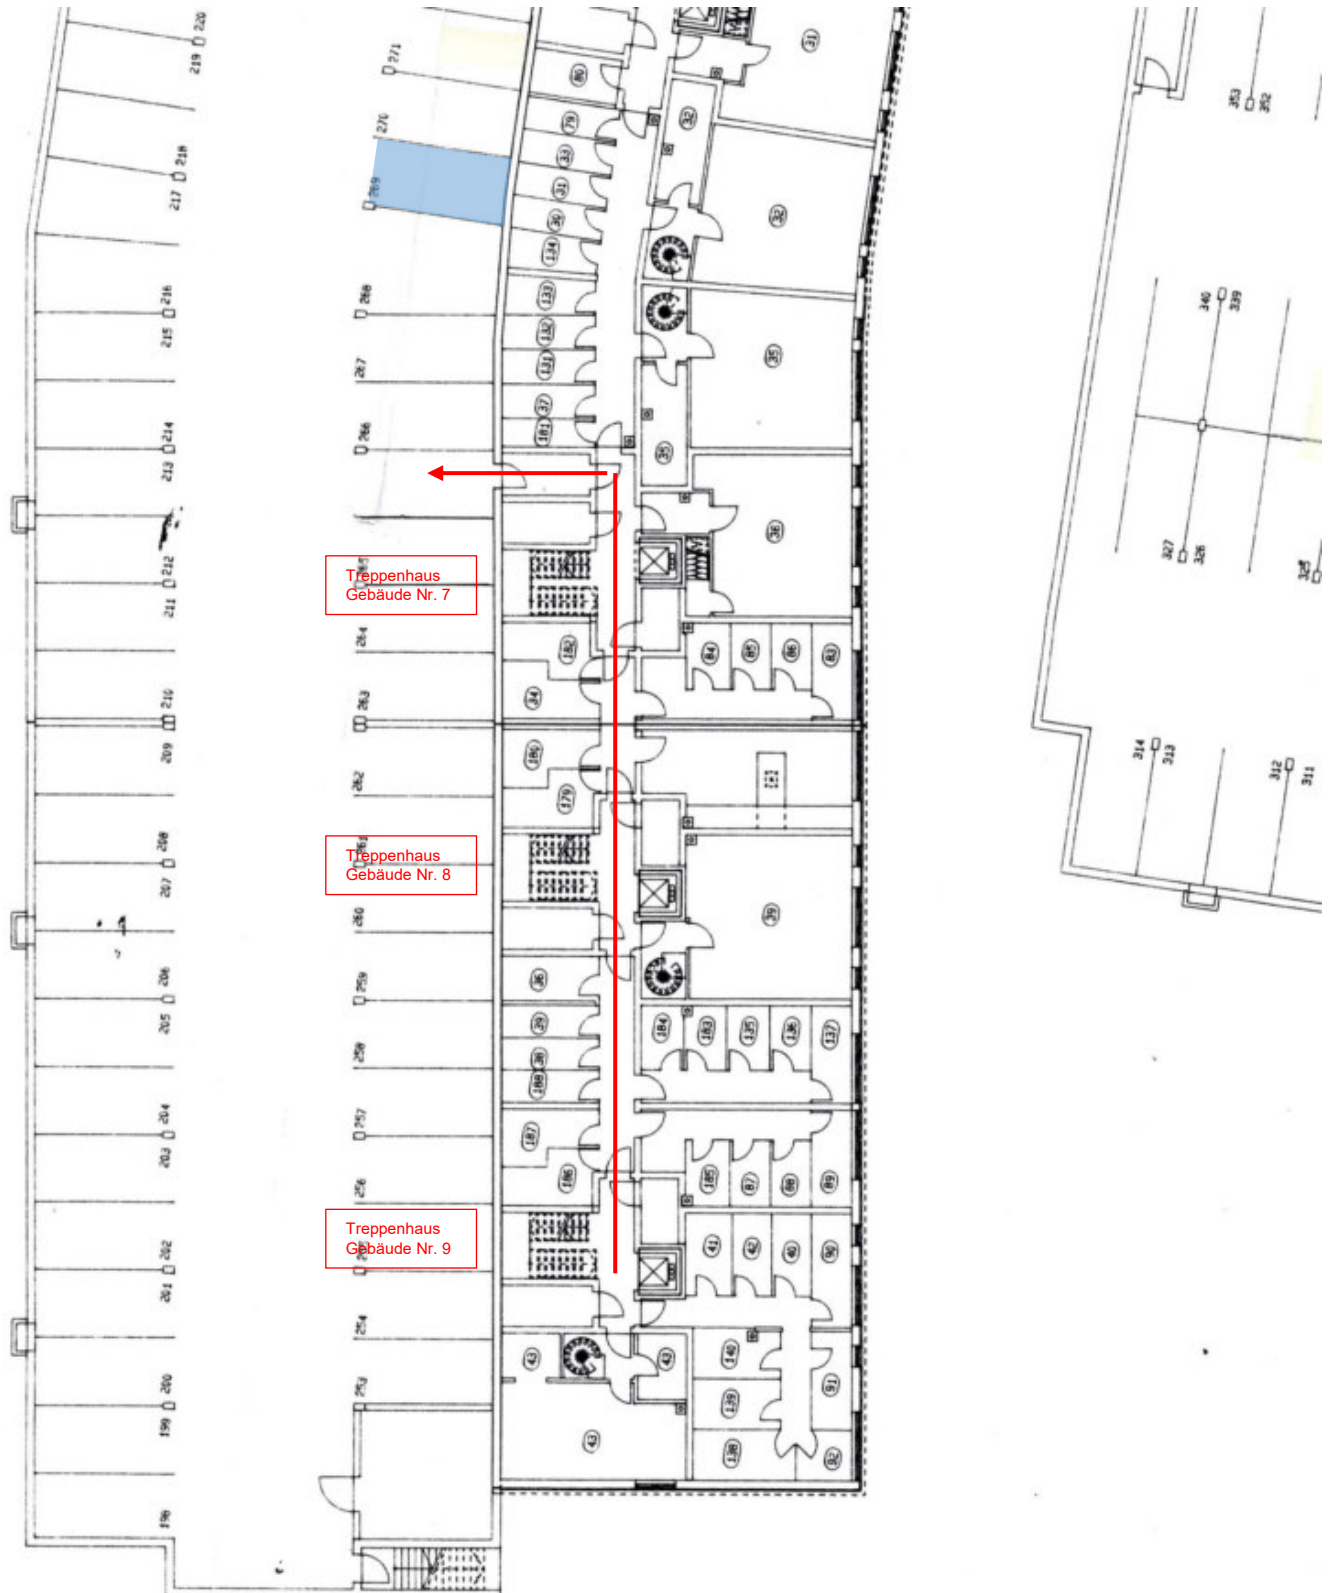
Anlage 5      Ausschnitt des Grundrisses der Tiefgarage mit Pkw-Stellplatz Nr. 269 (blau hinterlegt)  
mit Kennzeichnung des Weges vom Treppenhaus im Kellergeschoss  
vom Hs. Nr. 9 bis in die Tiefgarage  
unmaßstäblich

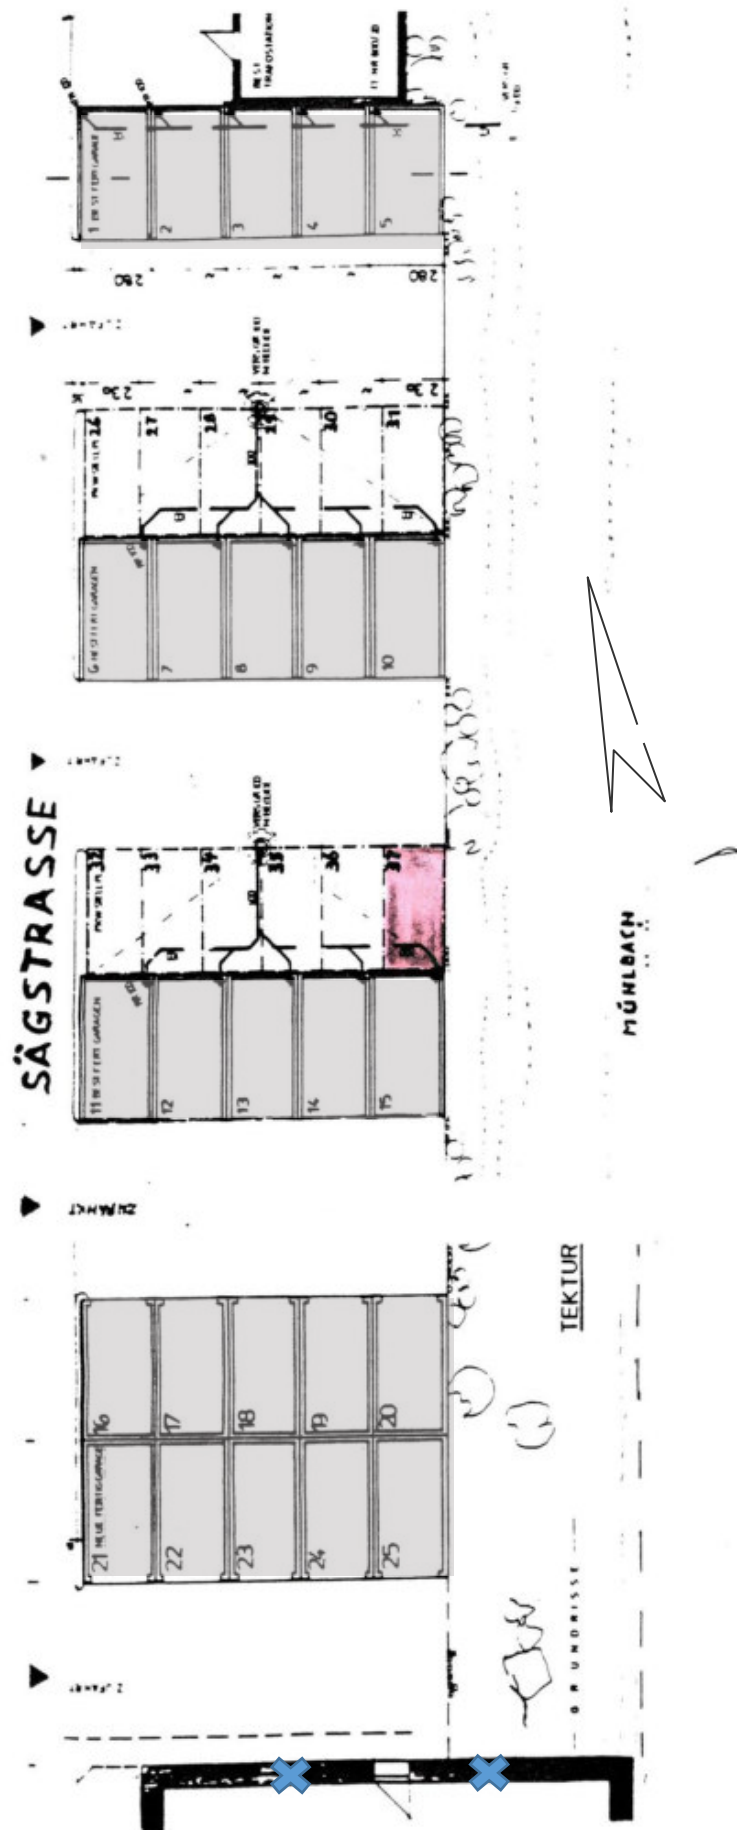
Anlage 5 Flst. 800/32 mit dem Pkw-Stellplatz im Freien Nr. 37, an dem ein Nutzungsrecht besteht  
unmaßstäblich

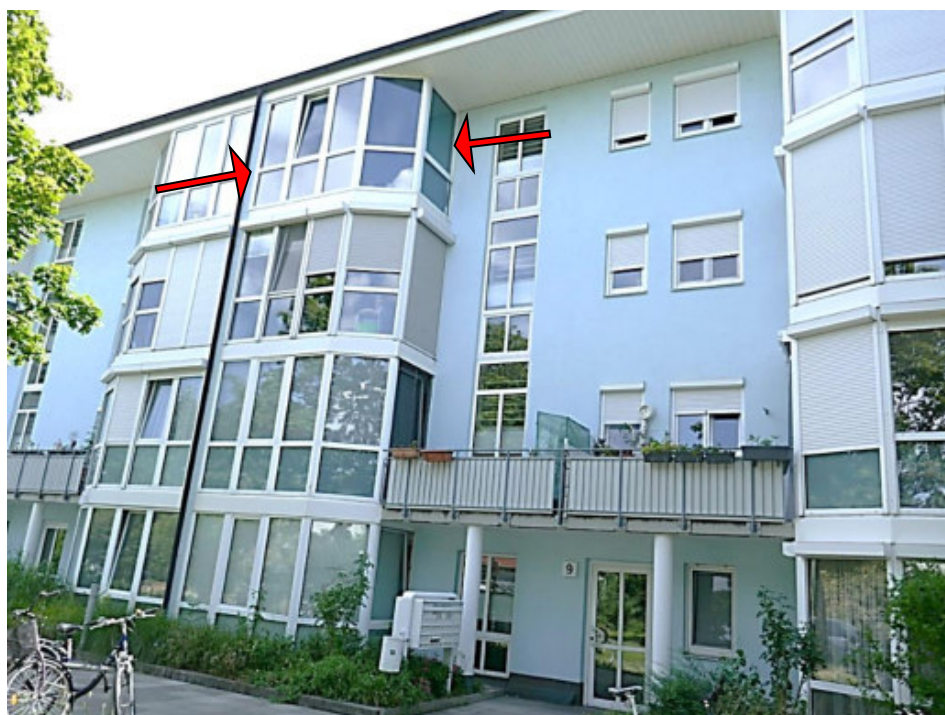
Blick auf die zugangsseitige Westfassade

Decken in Stahlbeton nach statischen Erfordernissen;  
zimmermannsgemäß abgebundenes Walmdach mit Wärmedämmung zwischen den Sparren sowie Schalung und Pappe;  
Dacheindeckung mit rot eingefärbten Flachdachpfannen aus Beton;  
Fassaden verputzt und gestrichen;  
im Treppenhaus eine 2-läufige Treppe aus Stahlbeton;  
Verblechungen in Kupfer.

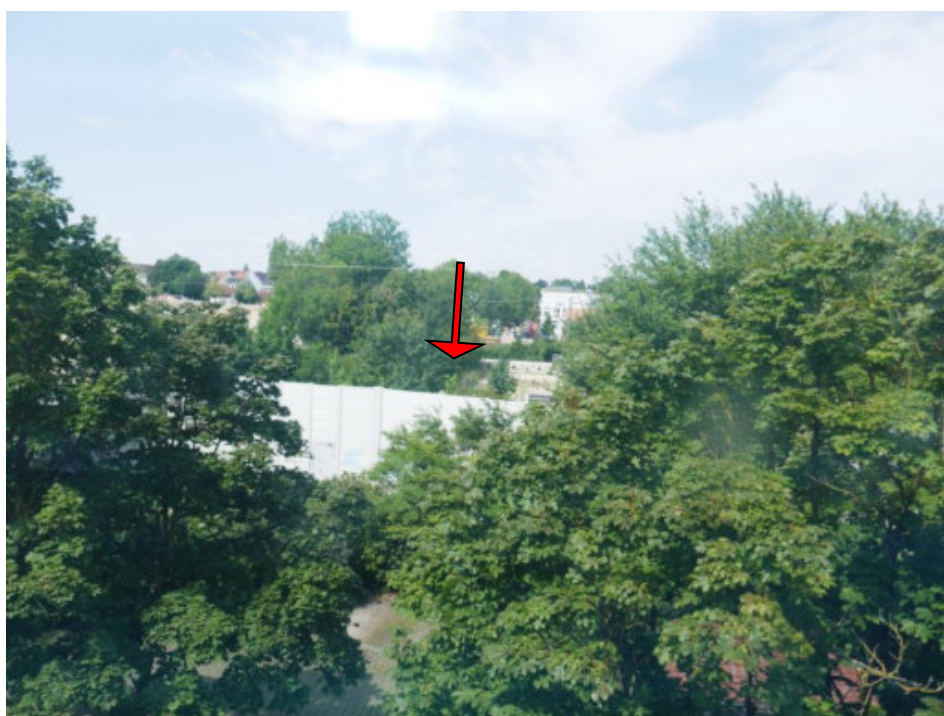
Blick vom Wintergarten in westlicher Richtung auf das Bahngelände mit der Schallschutzwand

Eine zumindest zeitweise geringe Lärmimmission dürfte, trotz der Lärmschutzmaßnahmen von der Bahnlinie her, bestehen.

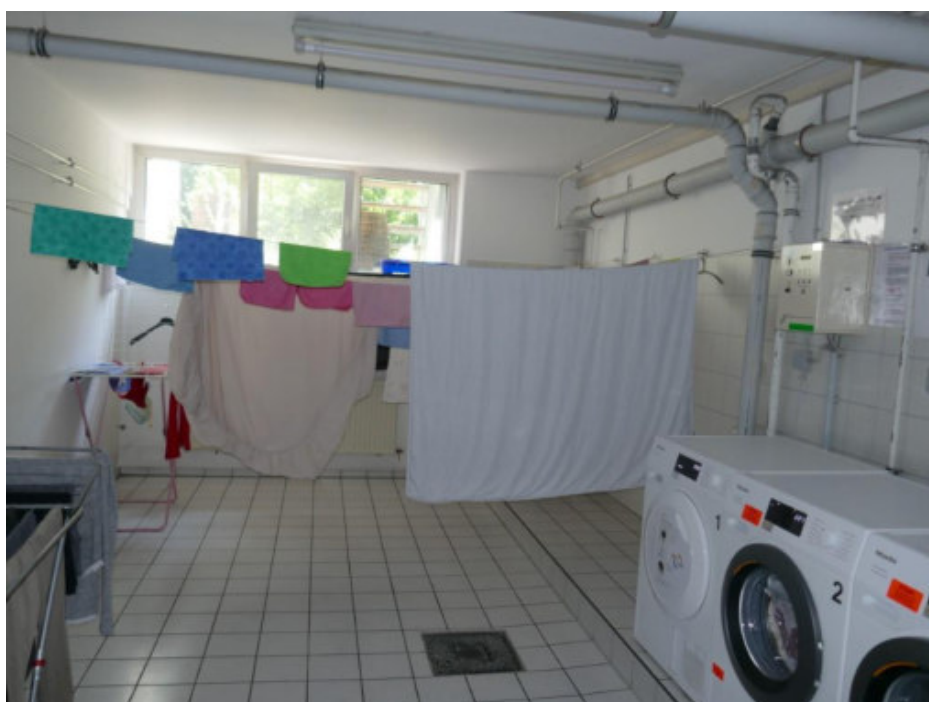
Blick in den Wasch- und Trockenraum

Kellergeschoss: Wasch- und Trockenraum mit Fliesen; ansonsten Betonestrich mit Beschichtung;  
Treppenhaus: über alle Geschosse ein Natursteinbelag;  
Wohnung: der Eingangsbereich, der Wintergarten und das Bad mit Fliesen; ansonsten größtenteils Laminat in Holzoptik.
