GUTACHTEN

über den Verkehrswert (Marktwert) im Sinne des § 194 BauGB

Wohnungseigentum

Kleiststraße 10, 85221 Dachau

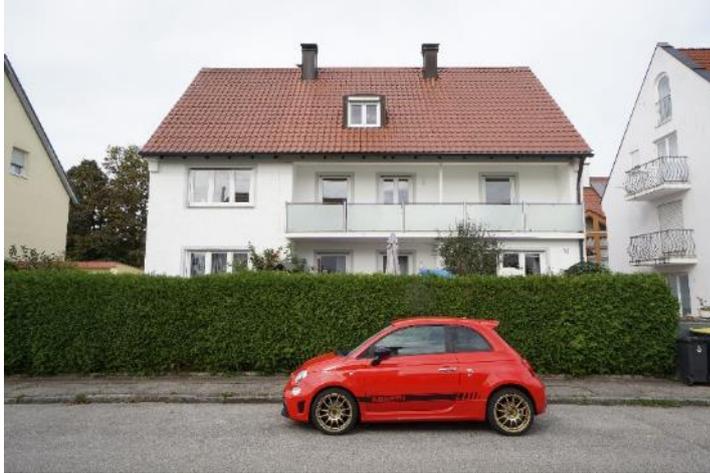
Südostfassade / Die Wohnung Nr. 2 erstreckt sich über das gesamte 1. Obergeschoss.

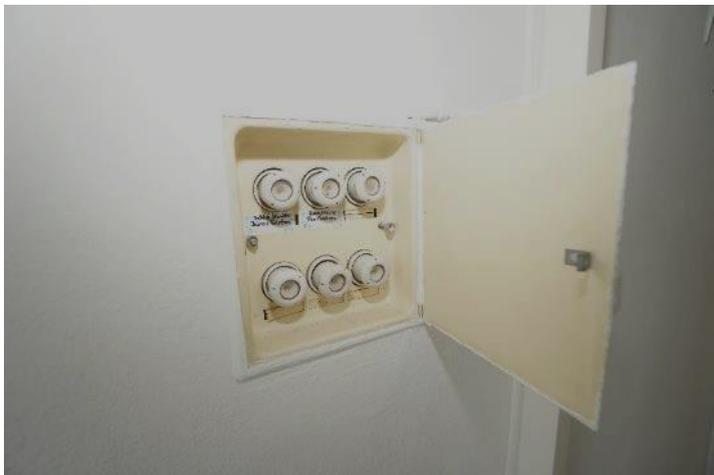
Elektroinstallation ohne erforderliche Schutzleiter

Aus dem Mittelwert der angepassten Vergleichswerte kann für das Bewertungsobjekt, unter Berücksichtigung des unzureichenden Schall- und Wärmeschutzes, der Feuchtigkeitsschäden im Keller sowie der vorhandenen Elektroinstallation ohne erforderliche Schutzleiter, folgender Basiswert im unteren Bereich der Spanne angesetzt werden:

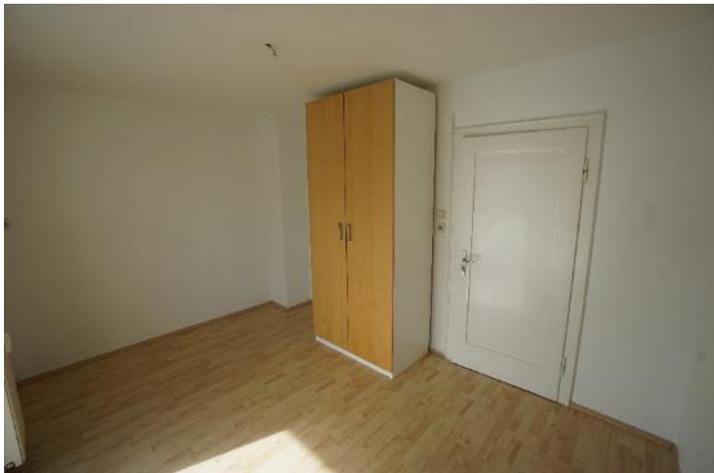
Für die weitere Wertermittlung wird davon ausgegangen, dass das separate Zimmer mit Zugang zum Balkon in die Wohnung integriert wird und sich die Wohnung Nr. 2 somit als 4-Zimmer-Wohnung darstellt. Um das Zimmer in die Wohnung zu integrieren, besteht die Möglichkeit, einen Wandsdurchbruch zwischen Flur und Zimmer herzustellen und eine Tür einzubauen. Die Kosten hierfür werden als besondere objektspezifische Grundstücksmerkmale berücksichtigt.

Zimmer außerhalb der Wohnung

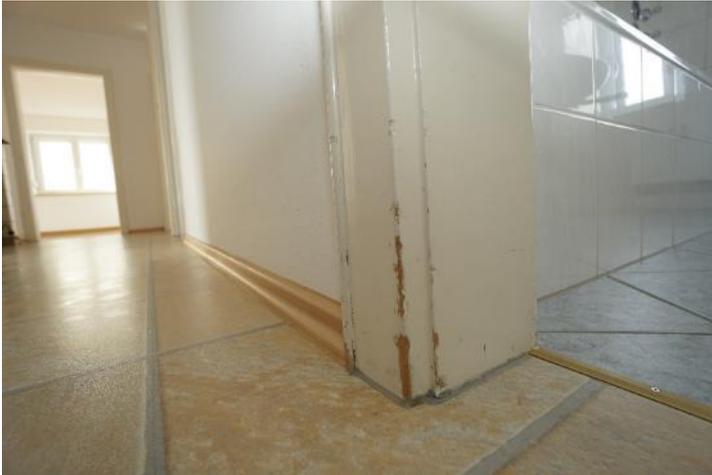
Lackabplatzungen am Türrahmen

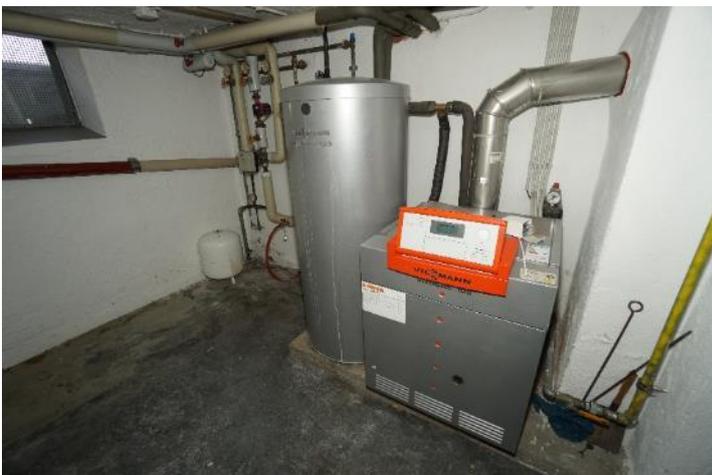
Wohnungseingangstür	Füllungstür mit Holzzarge, weiß lackiert (geringer Einbruchschutz, ohne Dichtung)
Personenaufzug	nicht vorhanden
Heizung / Warmwasser	Die Wärmeerzeugung und Warmwasseraufbereitung erfolgt über eine Gas-Zentralheizung (Viessmann Vitogas 100 GS1, Baujahr 2003) mit Warmwasserspeicher (Viessmann Vitocell 100). Die Räume werden mittels Plattenheizkörpern mit Thermostatventil beheizt. Die Heizungsrohre verlaufen innerhalb der Wohnung in Rohr-Sockelleisten. Weiterhin befindet sich innerhalb der Wohnung ein Kachelofen mit Ölheizeinsatz (Buderus'sche Eisenwerke zu Wetzlar, Gerätetyp 371/376).

Gas-Heizung

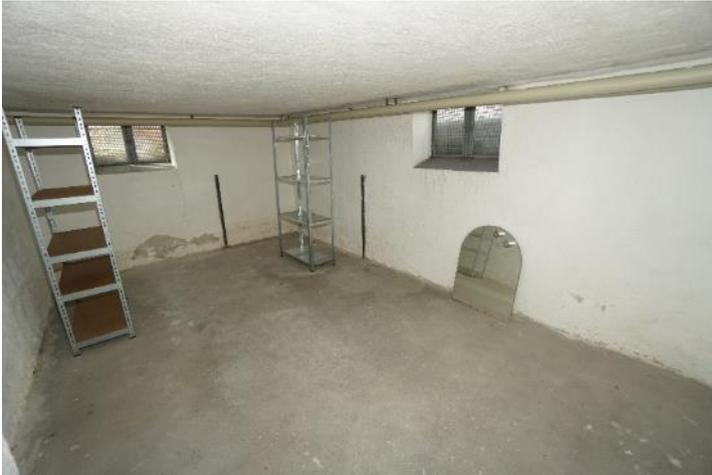
Das Gebäude Kleiststraße 10 ist in einem seinem Baujahr entsprechenden durchschnittlichen Zustand. Bei der Besichtigung wurden vor allem an den Außenwänden im Kellergeschoss, vereinzelt an den Innenwänden, feuchtebedingte Verfärbungen und Putzabplatzungen bis auf Höhe von etwa 1,5 Meter festgestellt. Auch am Sockel der Außentreppe sind feuchtebedingte Putzabplatzungen sichtbar.

Im Kellerraum Nr. 3 sind deutliche Feuchtigkeitsschäden an den Keller-
außenwänden sichtbar.

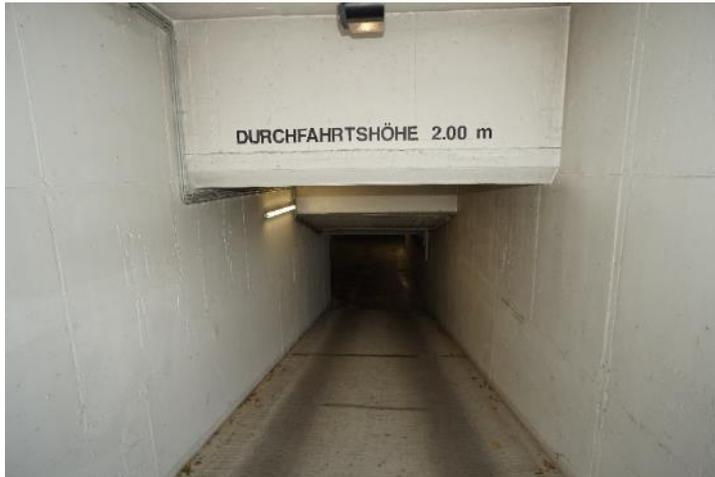
Zufahrt mit einer Durchfahrtshöhe von 2,00 m

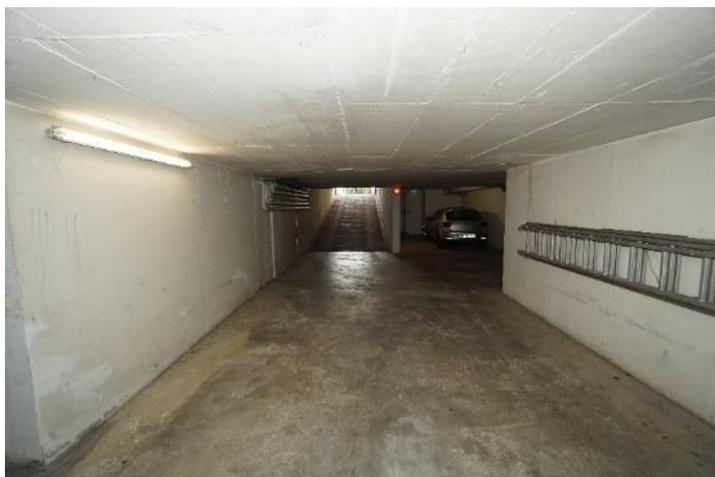
An den Wand- und Deckenflächen in der Tiefgarage sind Verschmutzungen und feuchtebedingte Verfärbungen sowie Stockflecken sichtbar. Außerdem sind kleinere Betonschäden an der Decke erkennbar.

Gut erkennbar sind die Verschmutzungen und Verfärbungen an den Wand- und Deckenflächen.
