## WERTGUTACHTEN

**Nr. H 3076/23**

**Objekt:** 290 / 1.000 Miteigentumsanteil an dem Wohn-  
baugrundstück Flste. 808/103 und 808/5,  
Gemarkung Pasing verbunden mit Sonder-  
eigentum an dem Reihenendhaus samt  
Garage Nr. 3  
Offenbachstr. 22a  
81245 München

**Auftrag:** Ermittlung des Verkehrswertes gemäß  
§194 BauGB

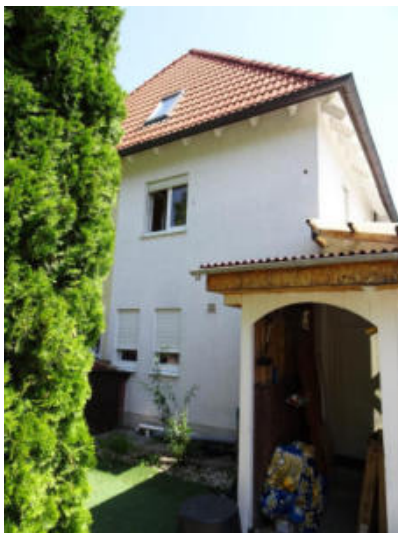
**Westseite des Reihenendhauses**

- Fassade und Holzbauteile außen abgewittert, partielle Schäden im Bereich der Fassade
- altersbedingte Abnutzungen

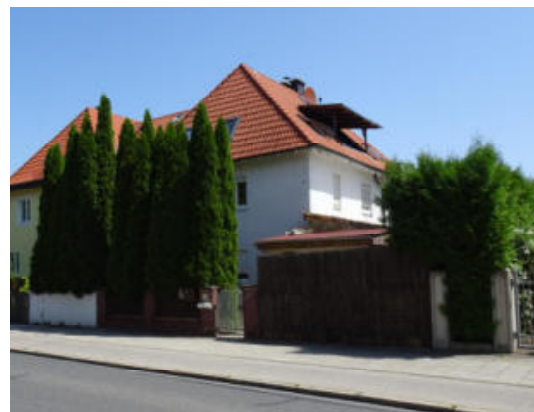
**West- und Südseite des Dreispanners**

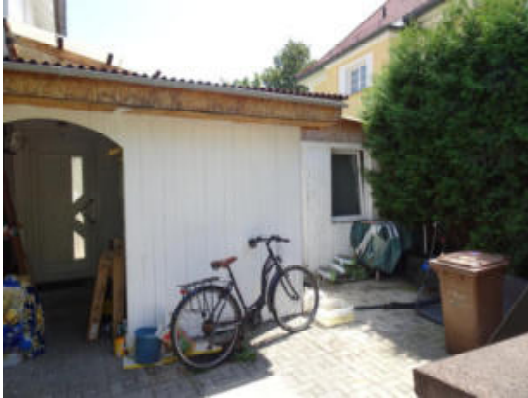
- Die Pkw-Einzelgarage wurde nicht als Garage, sondern als geschlossener Raum mit einem Fenster und einer Türe ausgeführt. Ein Garagentor ist nicht vorhanden.
- Im Bereich zwischen der Garage und dem Wohngebäude befinden sich eine Einhausung und ein geschlossener Eingangsbereich.
- Auf der östlichen Gebäudeseite befindet sich eine Terrasseneinhausung.

**Westseite – Eingangsbereich und Garage**

Nach äußerem Augenschein ist die Garage in einem etwas vernachlässigten Bauzustand.

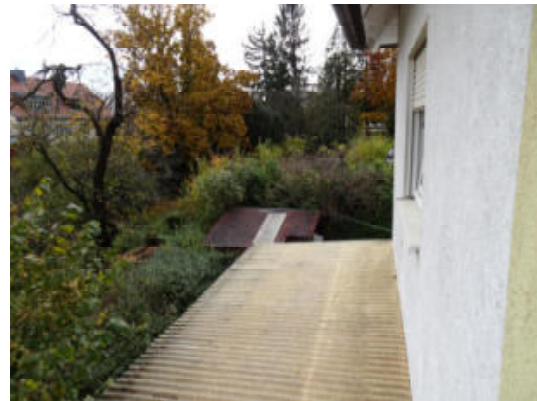
**Östlicher Gartenbereich mit Terrassenüberdachung**
