**Sachverständigenbüro „Allgäuer Tor“**

- Ermittlung des Verkehrswertes der Hofstelle Jetzendorfer Straße 9 und 9a  
mit zusätzlicher Ackerfläche, 85229 Markt Indersdorf -

### **1. Vorbemerkungen**

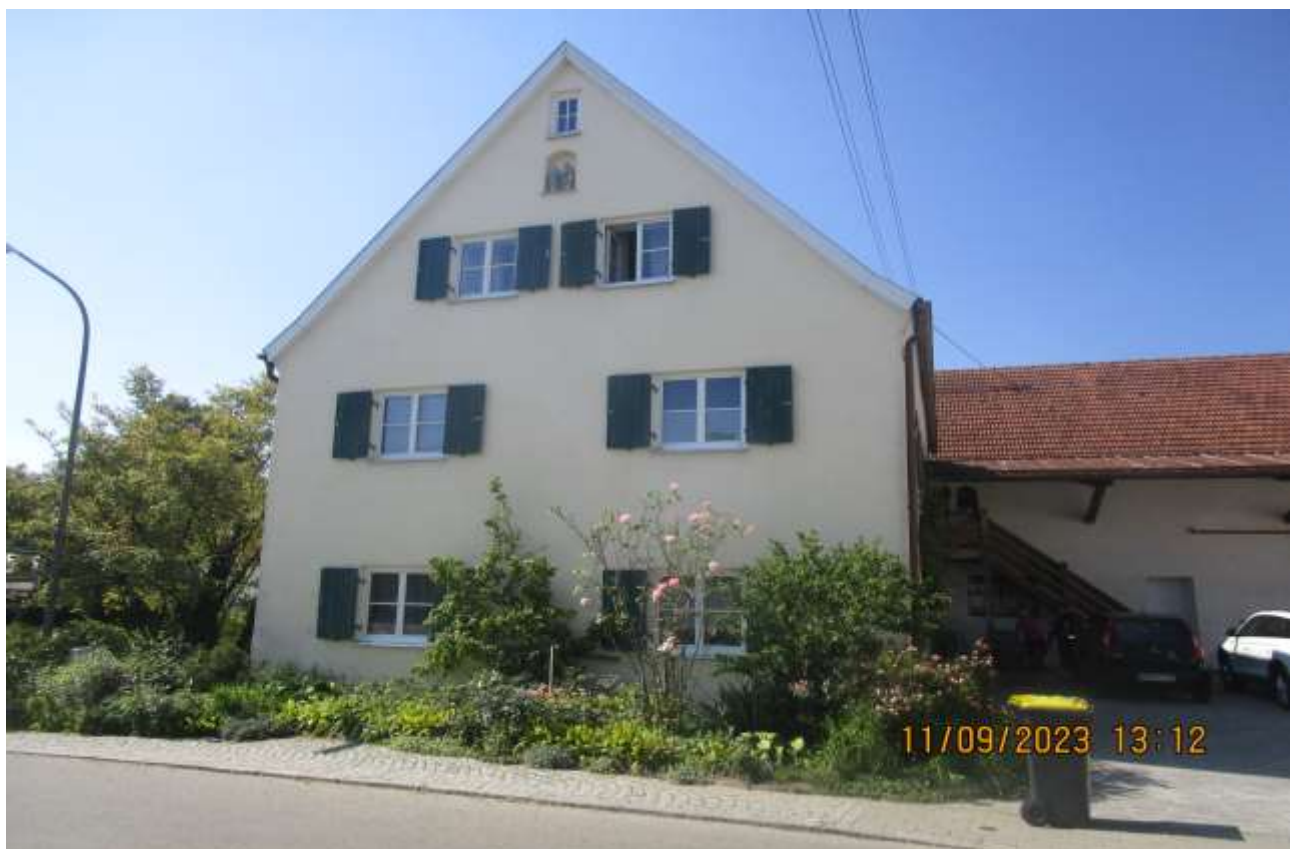
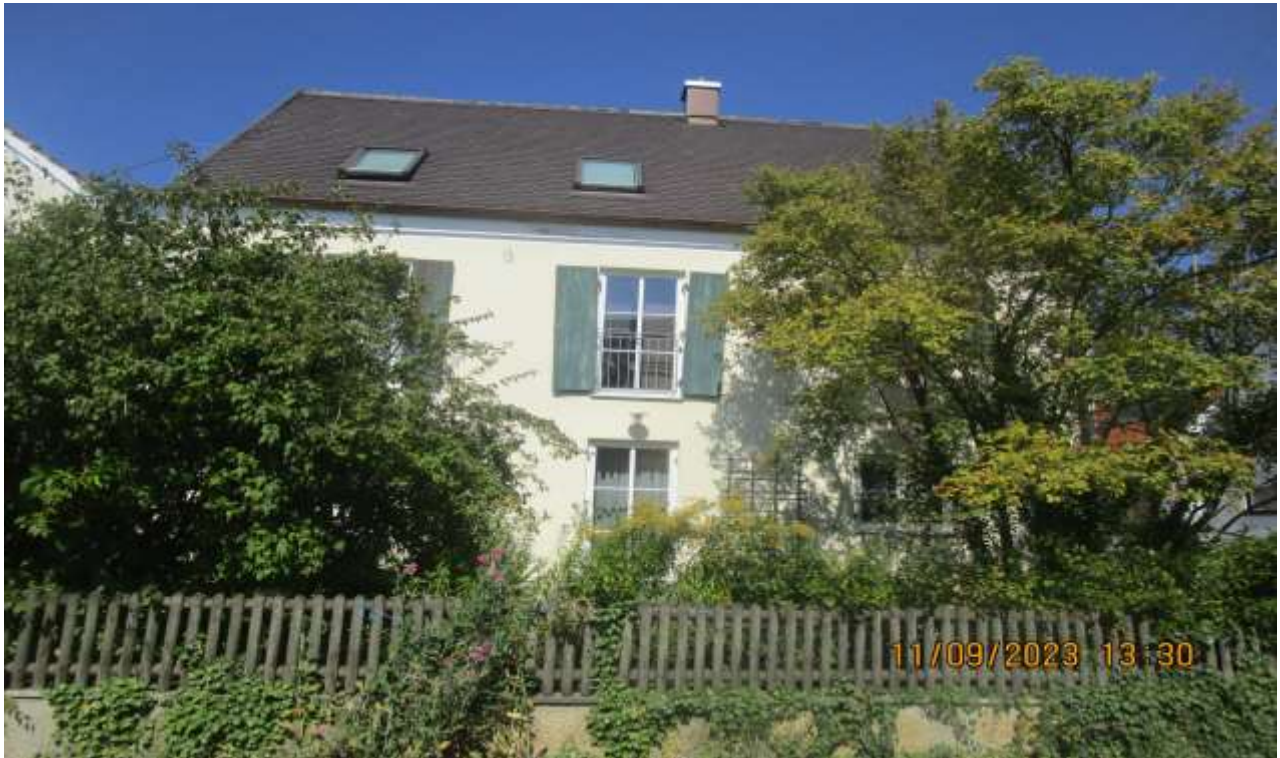
#### **Bauernhaus mit angebauten landwirtschaftlichen Wirtschaftsgebäuden**

Die Beschreibung der Gebäude leidet darunter, dass keinerlei Innenbesichtigung stattgefunden hatte und allein ein äußerer Anschein möglich war. Es lagen lediglich Auszüge aus verschiedenen Bauplanungen vor.

Die Entstehung des, laut Auskunft teilunterkellerten Bauernhauses, dürfte im Minimum 150 Jahre zurückliegen, es wurden aber im Zeitverlauf Modernisierungen durchgeführt. Es handelt sich um ein Gegendtypisches Wohnhaus landwirtschaftlicher Prägung mit Sparrendach und Aufschieblingen

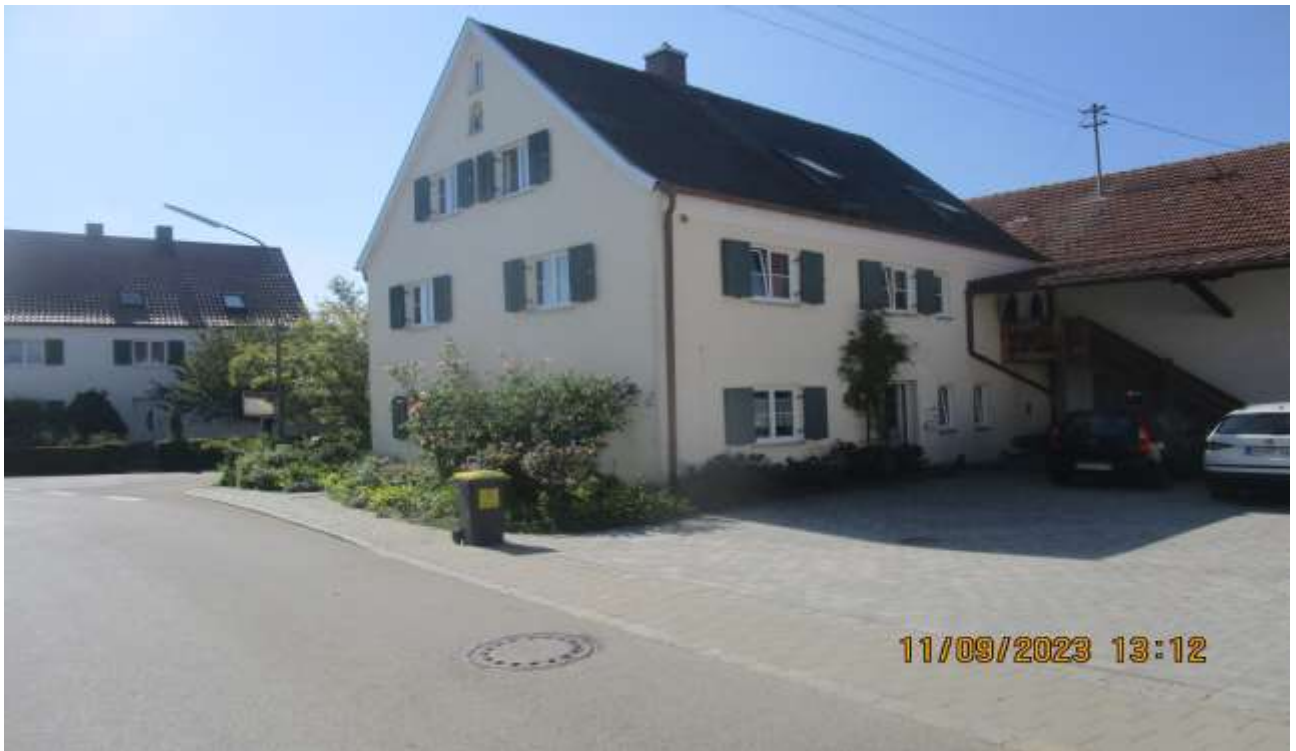
mit naturgemäß kaum Dachüberstand, der Eingang traufseitig. Heute nur noch hofseitig, im Ursprung durch den Querflur zum Giebel beidseitig. Im Giebelspitz die kleine Vertiefung für das geschützte Aufstellen der Hausheiligen. Ein weiteres Zeichen für das Alter ist die Teilunterkellerung. Die Fassade wurde mit dem Ausbau aus dem Jahr 1997 ebenfalls neu gestaltet, Fenster mit Sprossen und grünen Holzläden in Funktion eingebaut.

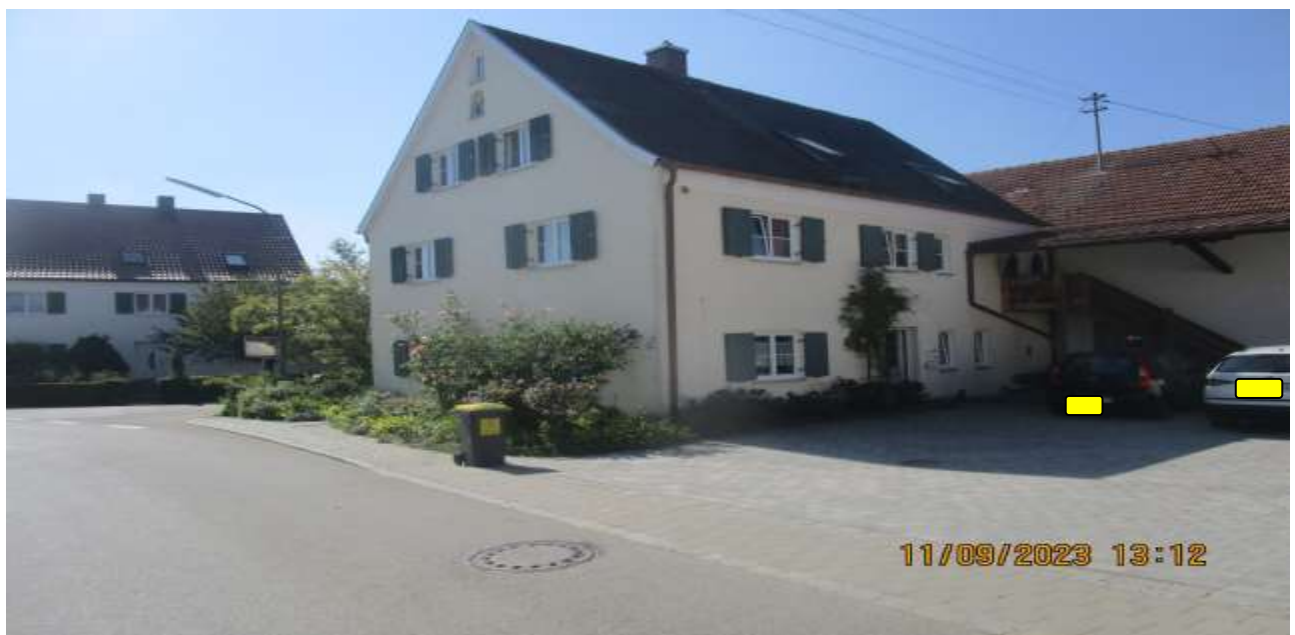
Besondere Bauteile:

- Außeneingang ins OG, bezüglich der Trennung in zwei Wohneinheiten wurde bei dem Umbau auch eine Außentreppe angebracht. Hierbei konnte das als Unterstand heruntergezogene Dach des angebauten Wirtschaftsgebäudes als Überdachung genutzt werden

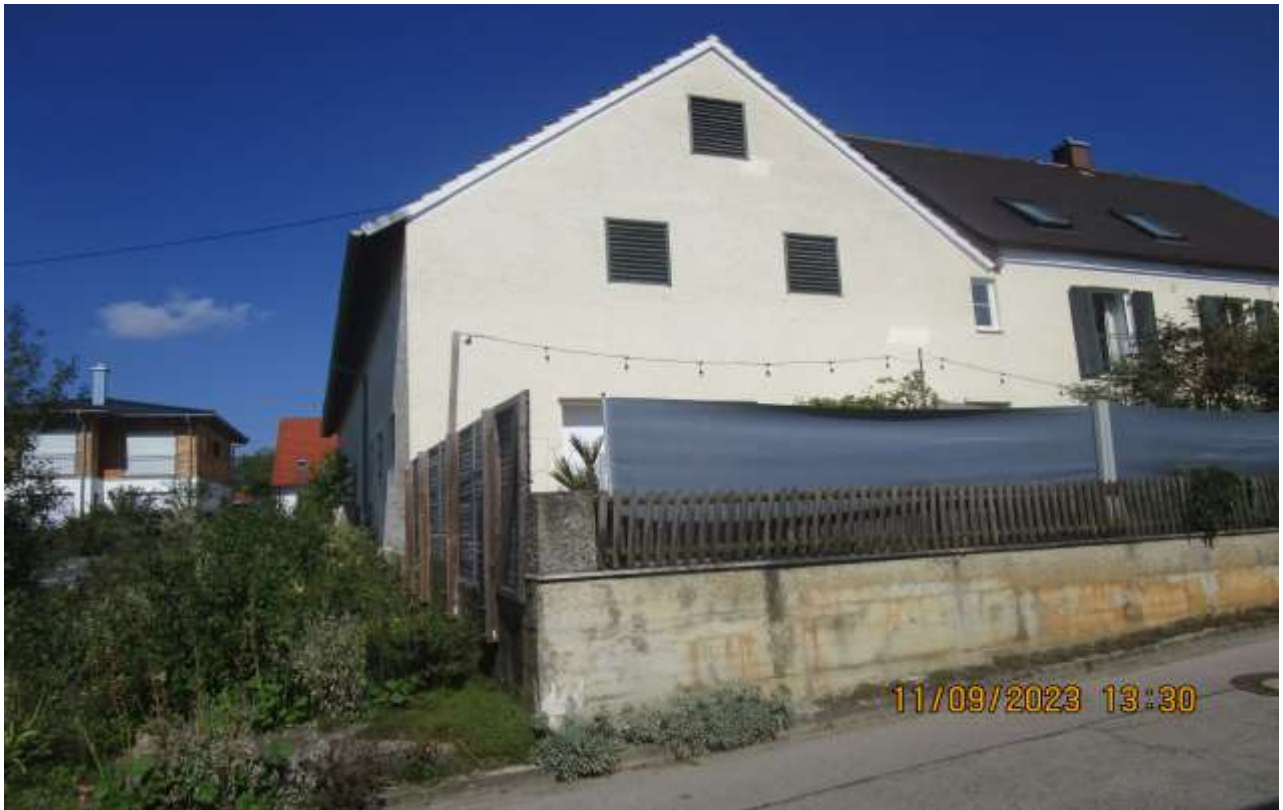
### Wirtschaftsgebäude

Dieses wurde in Form eines direkt angebauten Milchviehstalles und im Anschluss einer Wiederkehr an das Bauernhaus angebaut und im Jahr 1963 wurde ein Großteil, aus Planunterlagen hauptsächlich der Dachstuhl, nach einem Brand wiederaufgebaut. Die Bruttogrundfläche des Wirtschaftsgebäudes beträgt rund **280 m<sup>2</sup>**.

Direkt an das Wohnhaus folgt der Heuabwurf, anschließend der Futtergang, dann der ehemalige Anbindstall der Tiere, der Mistgang und im hinteren Bereich noch eine Reihe Schweinebuchten. Üblicherweise hauptsächlich in Betonbauweise errichtet, die vorhandene Stalldecke hat den Brand überdauert und wurde im Jahr 1963 nicht erneuert. Die Belüftung erfolgt über drei

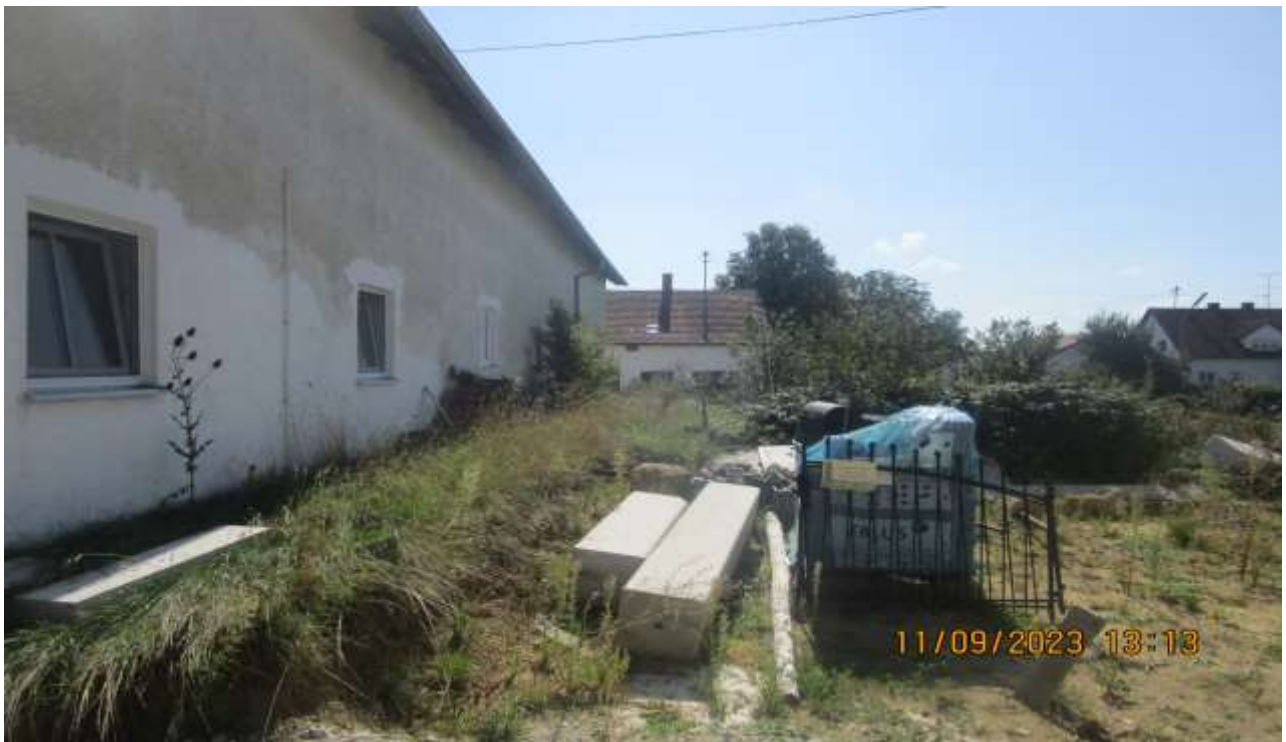
An der hinteren Außenwand befinden sich im EG mehrere einfach verglaste Stallfenster zur Belichtung des Gebäudes. Die Außenmauern bestehen aus verputzten Ziegelwänden, das Dach aus einer Sparrenkonstruktion, belegt mit Tonsteinen, mit zur Entwässerung Regenrinnen und Fallrohre. Hofseitig wurde die Dachkonstruktion gut zwei Meter auf einer Länge von 19,55 Metern als Unterstand verlängert, die Erschließung erfolgt über zwei Holzroll-

tore in Metallrahmen hofseitig. An der hinteren Giebelseite wurden die  
ehemaligen Fenster im OG und DG zugemauert.

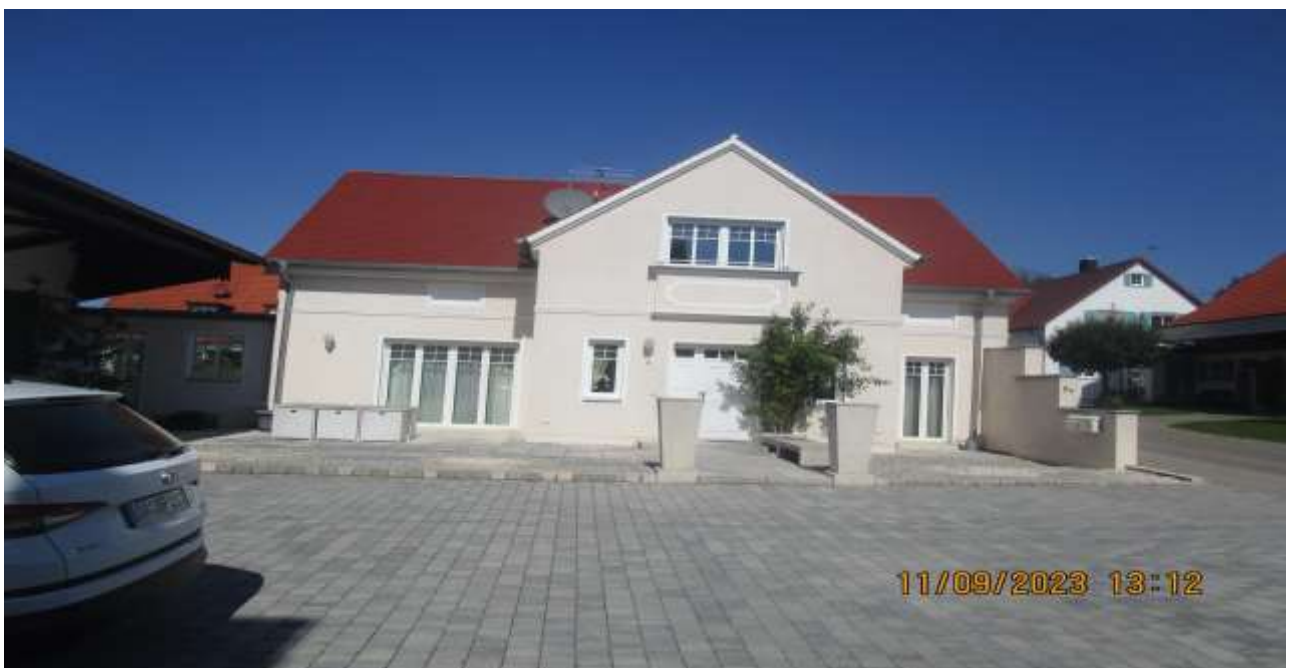
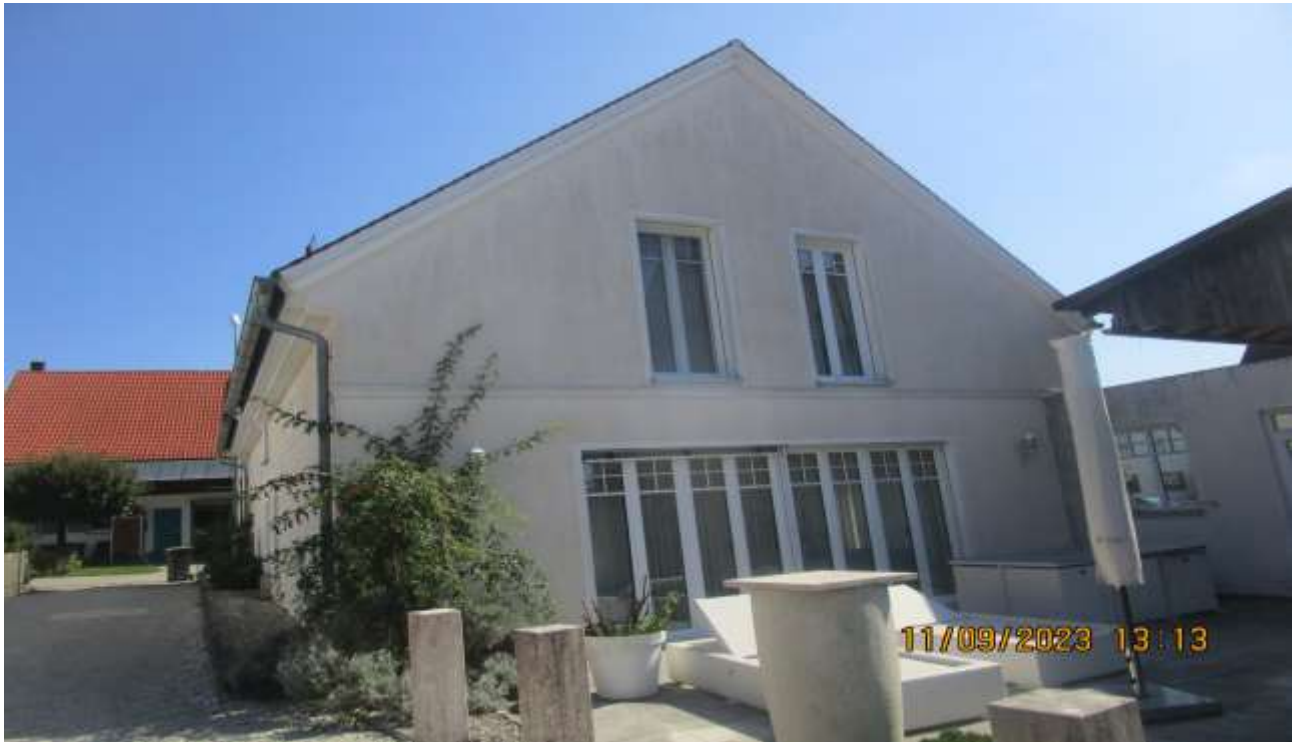
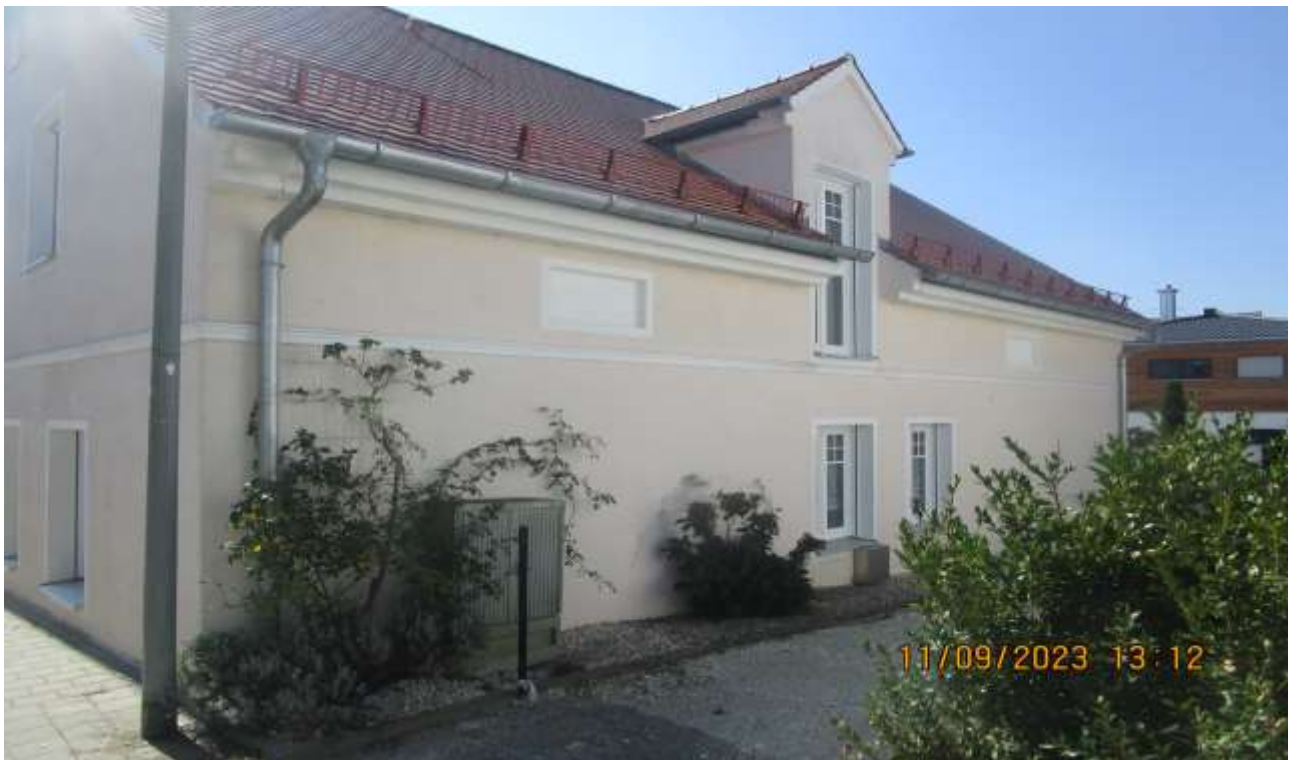
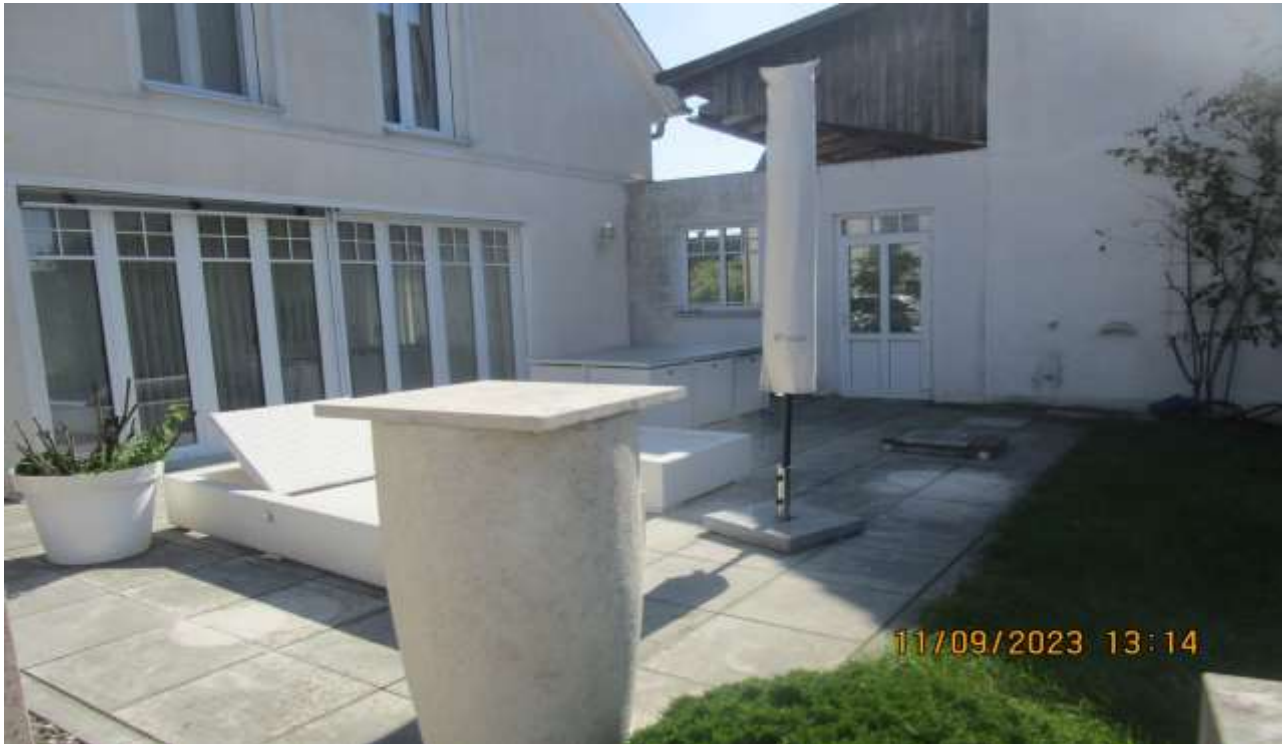
**zu Wohnzwecken umgebaute ehemalige Wagenremise**

Im Jahr 2007 wurde eine bestehende Wagenremise umgebaut in ein Einfamilienhaus, mit der im November eingereichten genehmigten Tektur konnte auch noch seitlich ein Kellergeschoss errichtet werden. Über das Gebäude selbst ist nichts Näheres bekannt, auch nicht was noch den Altbestand der Wagenremise betrifft und was tatsächlich komplett neu errichtet wurde. Der Grundriss ist jedenfalls mit Ausnahme des Quergiebelns hofseitig derselbe, und einige ehemalige Fensteröffnungen sind zugemauert. Die Wagenremise stand nach heutigem Recht zu nahe an der Grenze, da zu früheren Zeiten Abstandsflächen noch keine Rolle gespielt haben. Bei dem Umbau war dies anders, so dass der Eigentümer des Flurstückes 7 eine Abstandsflächenübernahme unterschrieben hat. Nachdem erst kürzlich im Bereich der Abstandsflächen gesetzliche Erleichterungen durchgesetzt wurden, dürfte dies heute

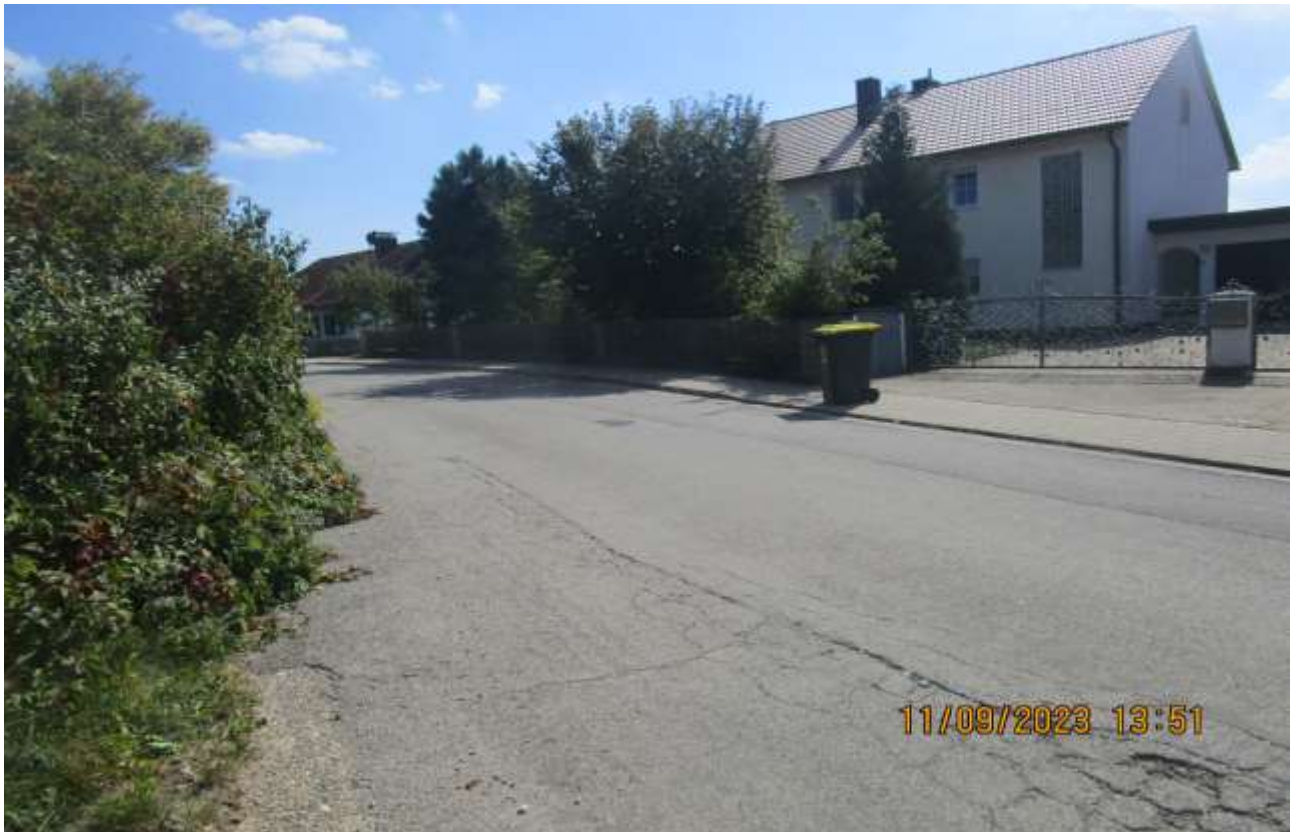
Flurstück 400/7

Fränkinger Straße mit 49 m<sup>2</sup> Grundstücksfläche, asphaltierte Straßenfläche mit öffentlicher Widmung. Letztendlich ist eine private Nutzung hier ausgeschlossen, somit kann der Fläche nur noch ein symbolischer Ansatz in Höhe von 1,00 € zugeordnet werden.
