GUTACHTEN

über den Verkehrswert
der **1 ½ -Zimmer-Eigentumswohnung Nr. 23**
im Erdgeschoss des Hauses
Brecherspitzstr. 4, 81541 München (Giesing)

für das Amtsgericht München
- Abteilung für Zwangsvollstreckung in das unbewegliche Vermögen -
Aktenzeichen: **1514 K 171/23**

Gutachten-Nr.: 2023-1-1194-0

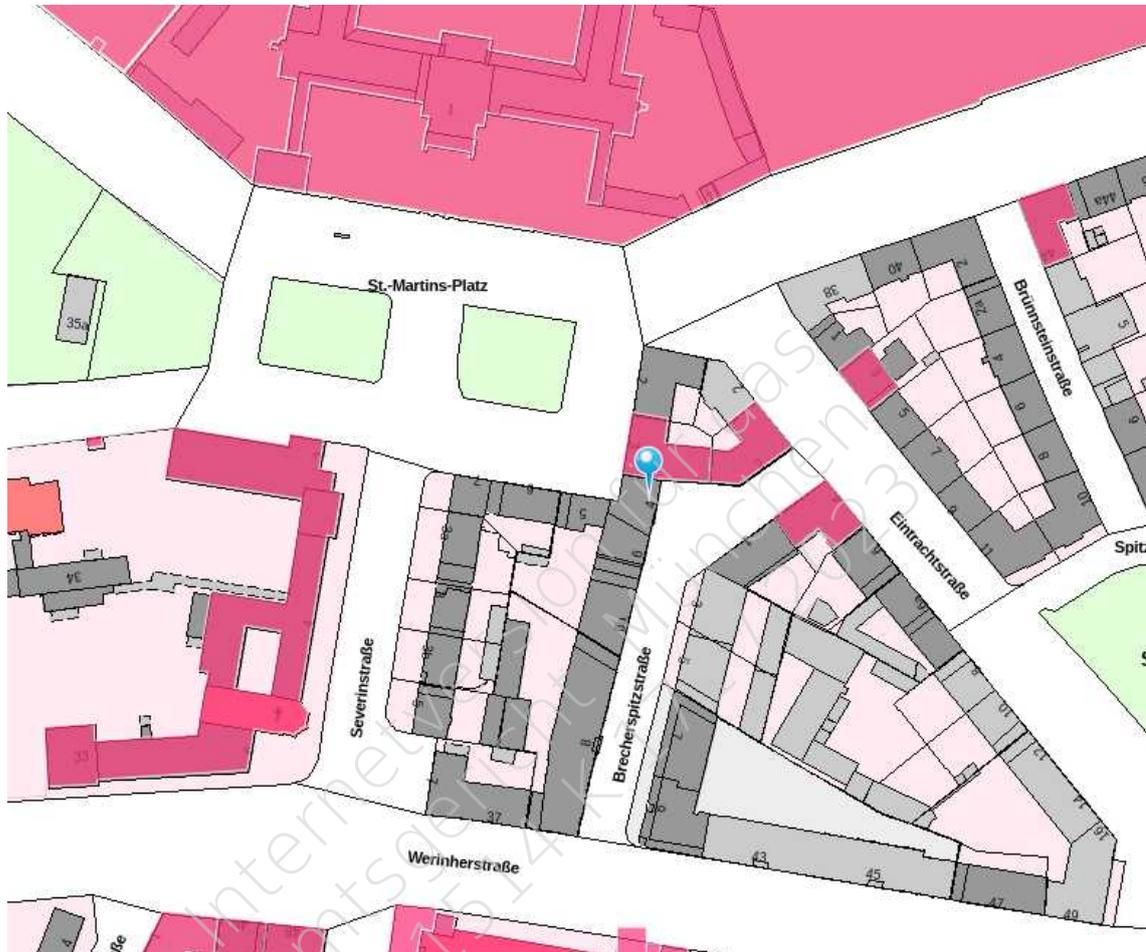
Digitale Flurkarte mit Layer Denkmalschutz
ohne Maßstab

(Denkmalobjekte rot dargestellt,
Markierungspin = Haus des Bewertungsobjekts)

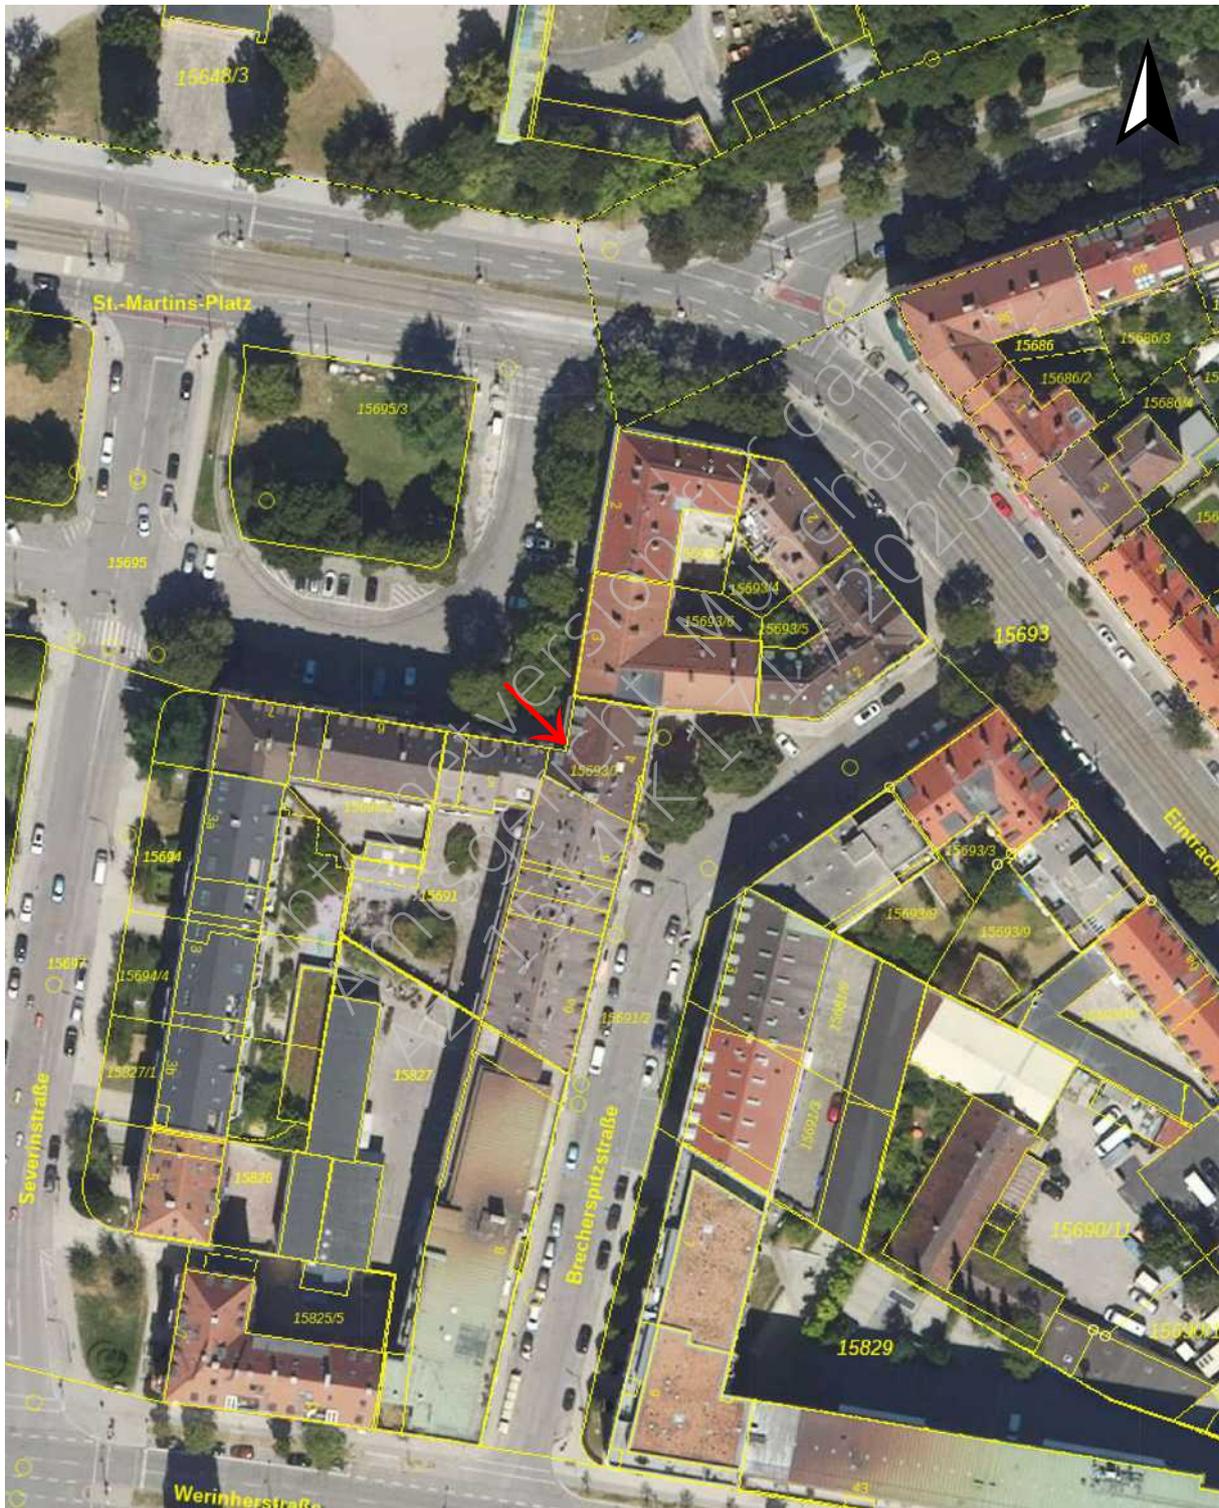
(roter Pfeil = ca.-Lage Wohnung Nr. 23)

M.: ca. 1 : 1.250

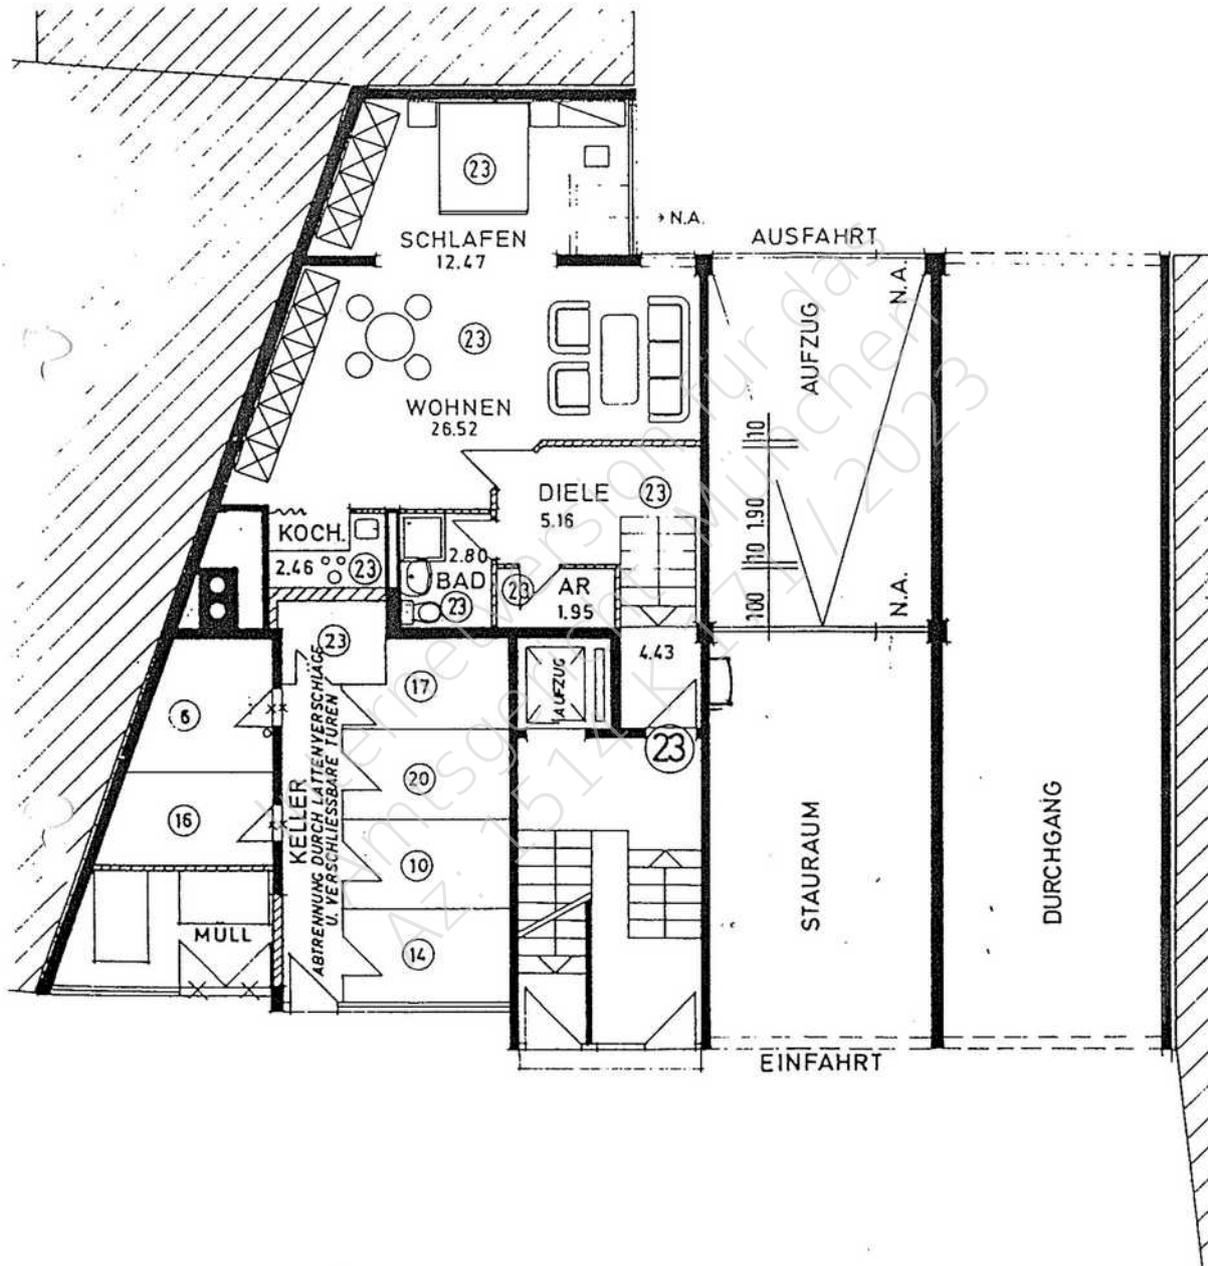
Haus Brecherspitzstr. 4,
Übersichtsplan Erdgeschoss

Gleich hinter der Wohnungseingangstür im EG-Hochparterre neben dem Aufzug liegt ein kleiner Treppenvorplatz, gefolgt von einer Treppe mit 7 Stufen hinunter zur Diele, dort liegt links innenliegend ein kleiner Abstellraum und ein kleines innenliegendes Duschbad mit WC, sowie der Zugang zum Wohnraum.

Im Schlafzimmer liegt ein breiteres, hochliegendes Fenster zum Gehsteig am St.-Martins-Platz, darunter liegt auf der rechten Seite ein abgemauerter ca. tischhoher Kasten, unter dem sich der Notausstieg (zweiter Rettungsweg) des Maschinenraums im Kellergeschoss befindet (s.a. Grundriss EG und KG).

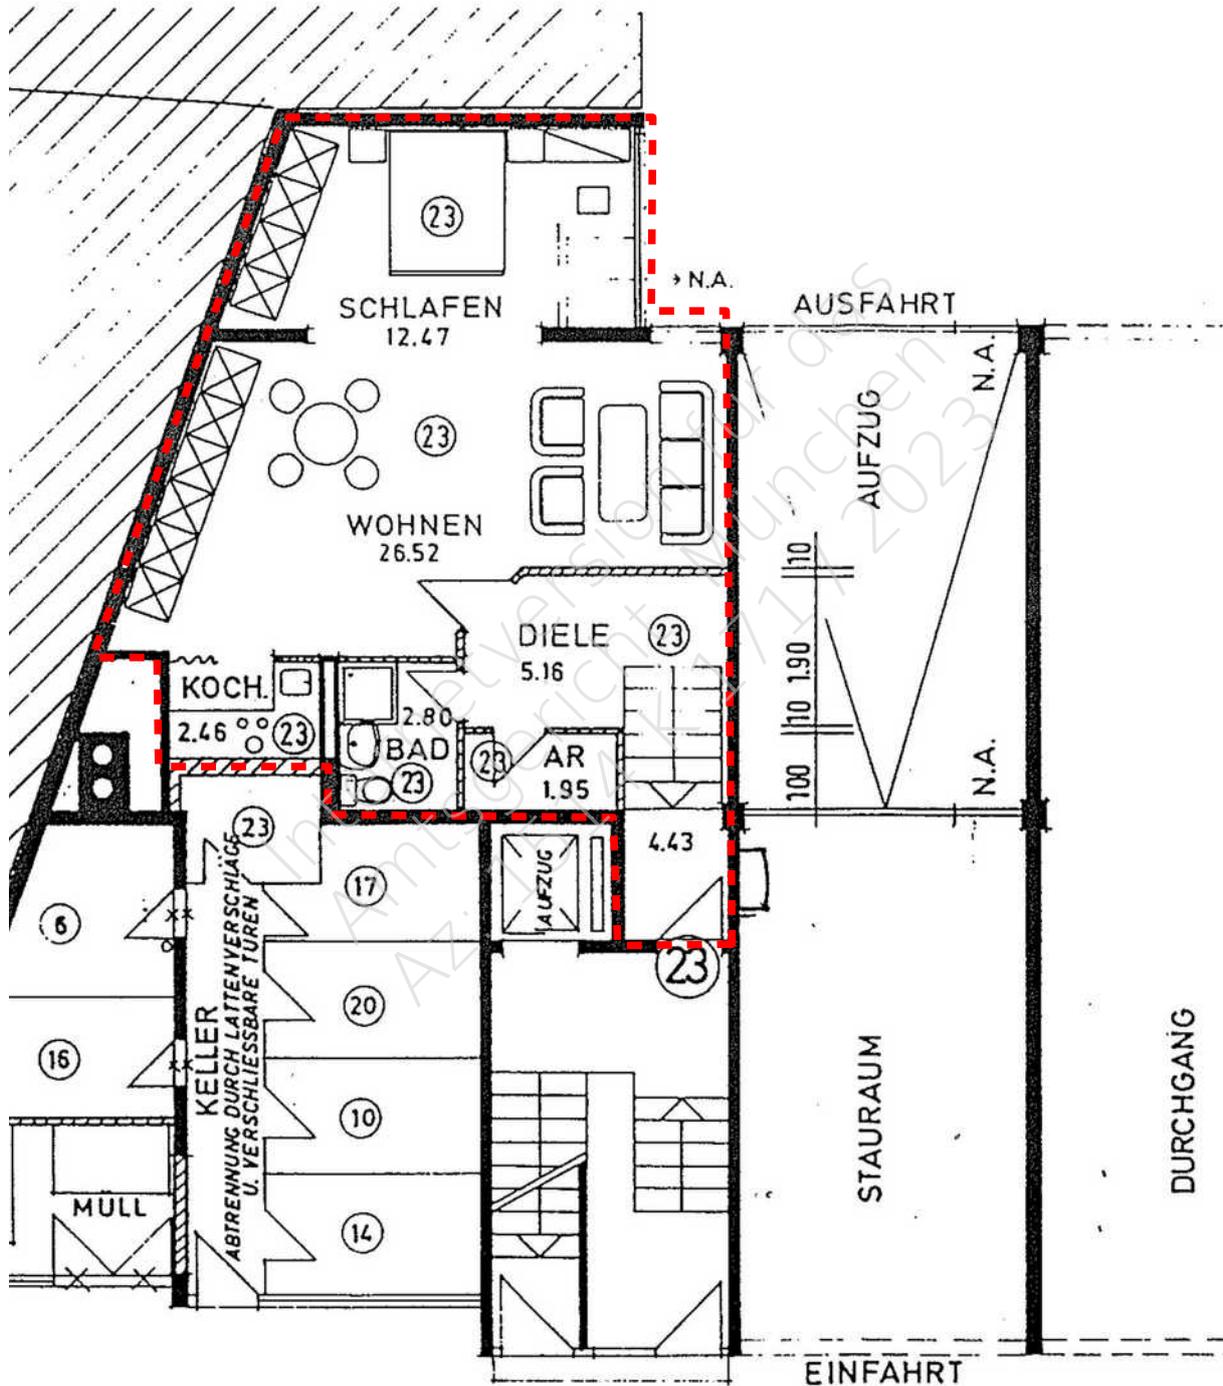
Grundriss Wohnung Nr. 23

Der Wohnraum hat in der linken Ecke eine kleine innenliegende Kochnische und in der entgegengesetzten Ecke des Raums ein kleines, hochliegendes Fenster zum Gehsteig am St.-Martins-Platz. Aufgrund dieser unzureichenden Belichtungssituation ist die im Plan dargestellte Wand zum Schlafzimmer als große Rahmenkonstruktion mit Glasfüllungen ausgeführt, im unteren Teil mit Schiebetür, darüber mit feststehender Verglasung.

Der Wohnraum ist Durchgangsraum zum Schlafraum.

Haus Brecherspitzstr. 4, Erdgeschoss (Ausschnitt)

Ausschnitt aus dem Aufteilungsplan
(ca.-Umgriff Whg. Nr. 23 rot gestrichelt umrandet)

Der Grundriss ist schwierig nutzbar geschnitten, das Bad ist innen liegend ohne Fenster, der Wohnraum hat nur eine innenliegende Kochnische, ist schlecht belichtet und ist Durchgangsraum zum Schlafräum (sog. gefangener Raum). Es ist kein Balkon oder Terrasse vorhanden.

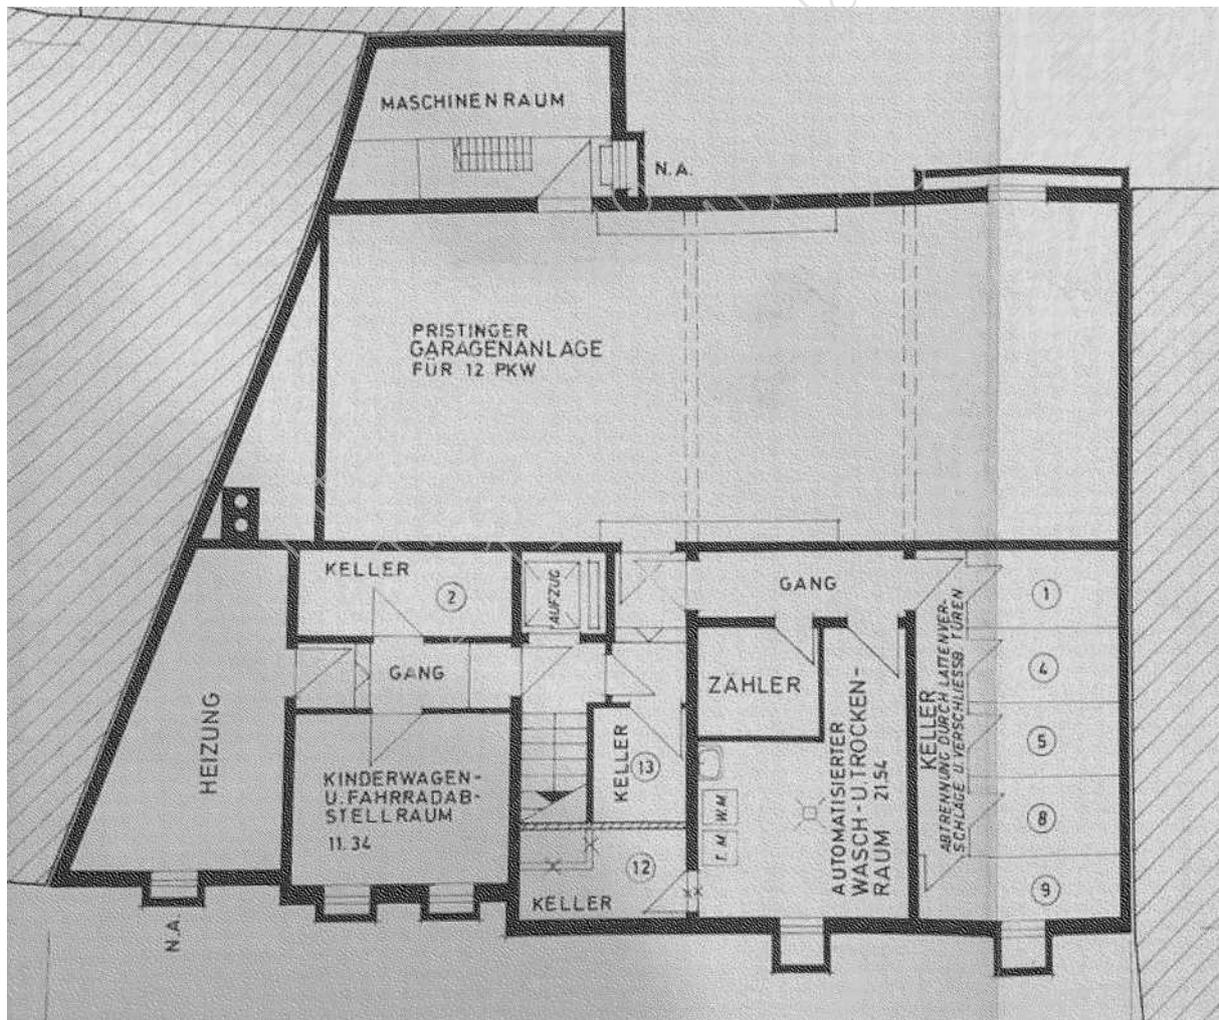
Übersichtsplan Kellergeschoss

Zum Stichtag wird zusammen mit der Wohnung tatsächlich nicht der im EG gelegene Abstellraum Nr. 23, sondern das im KG gelegene Kellerabteil Nr. 8 genutzt.

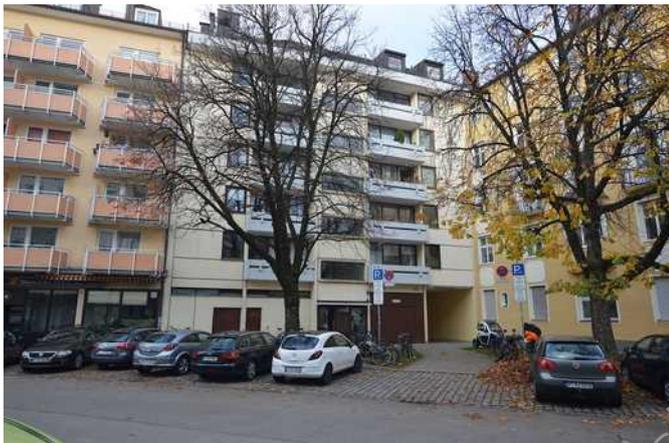
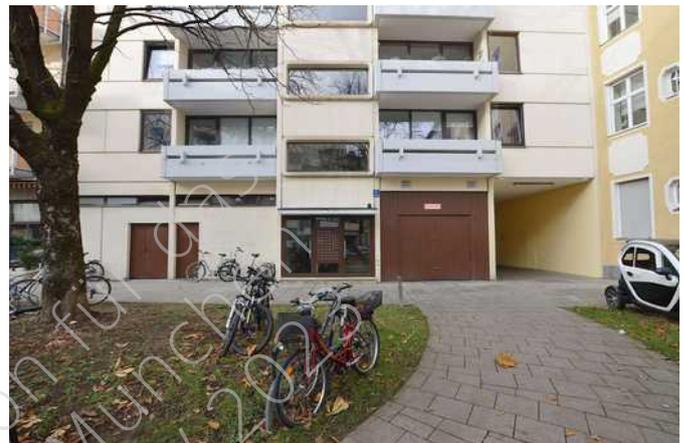
Haus Brecherspitzstr. 4

Pfeile = Lage Wohnung Nr. 23

Ansicht von Südost (Brecherspitzstr.)

EG, Ansicht von Osten, rechts: Durchgang

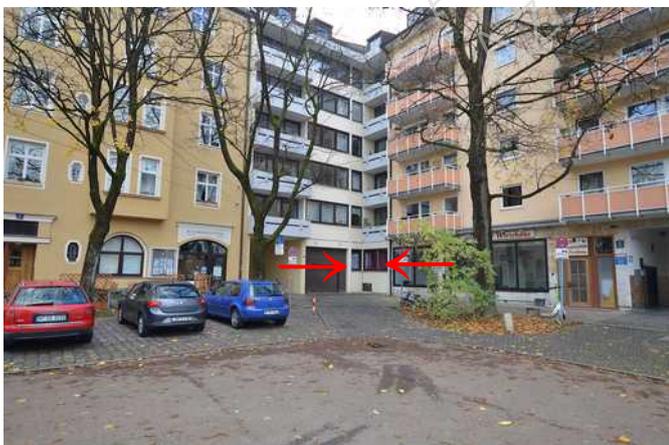
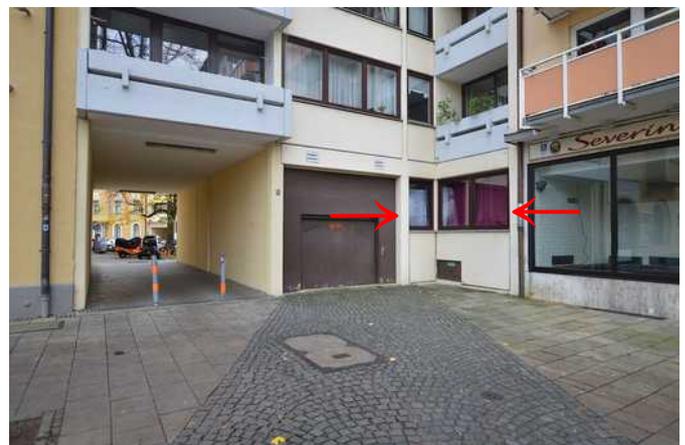
In Verbindung mit der sehr schlechten Belichtungssituation (s.u.) vermittelt die Wohnung damit einen insgesamt souterrainartigen Eindruck.

Ansicht von Nordwest (St.-Martins-Platz)

Detail Innenecke mit Fenstern Whg. Nr. 23

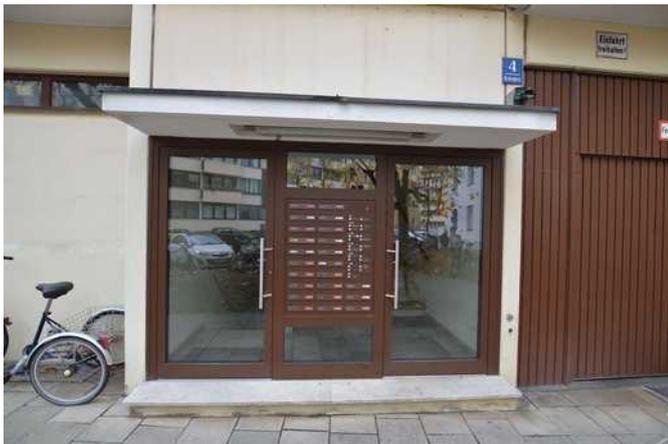
Hauseingang	<p>Eingang vom Gehsteig an der Brechersitzstraße, einstufiges Eingangspodest mit Natursteinbelag, auskragendes Vordach (Betonplatte), breites Eingangselement, Metallrahmen braun beschichtet, mit Klarglasfüllungen, links und rechts einflügelige Eingangstüren mit Metallstoßgriff, dazwischen in der Mitte festes Element mit Klingel- und Briefkastenanlage, darüber und darunter Glasausschnitte,</p> <p>rechts neben dem Hauseingang Einfahrt zur Tiefgarage und daneben Durchgang zum St.-Martins-Platz, links neben dem Eingang Tür mit Zugang zu oberirdischen Kellerabstellräumen, links daneben Müllraum.</p>
Treppenhaus	<p>Podestboden und Treppen mit hellem Natursteinbelag, Treppengeländer weiß lackierter Metallrahmen mit Strukturglasfüllung und aufgesetztem Holzhandlauf</p>
Aufzug	<p>Baujahr 1973, modernisiert 2013, für 6 Personen oder 450 kg, Haltestellen KG, EG, 1. OG bis 5. OG Kabine innen mit Edelstahlverkleidung und Spiegel, Boden Kunststoff in Steindekor, Teleskoptüren</p>

Hauseingang von der Brecherspitzstraße

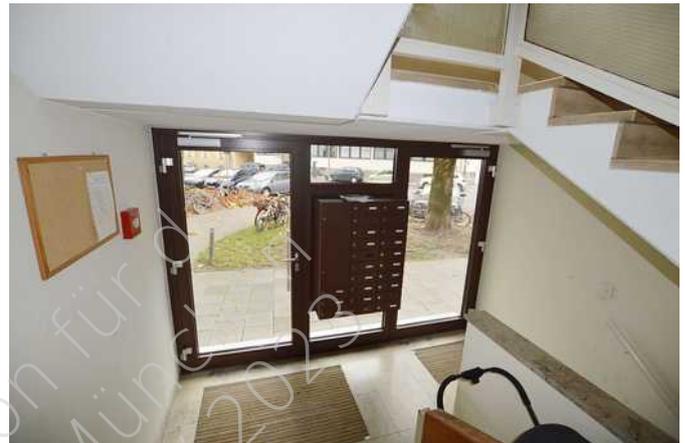
Hauseingang Innenseite

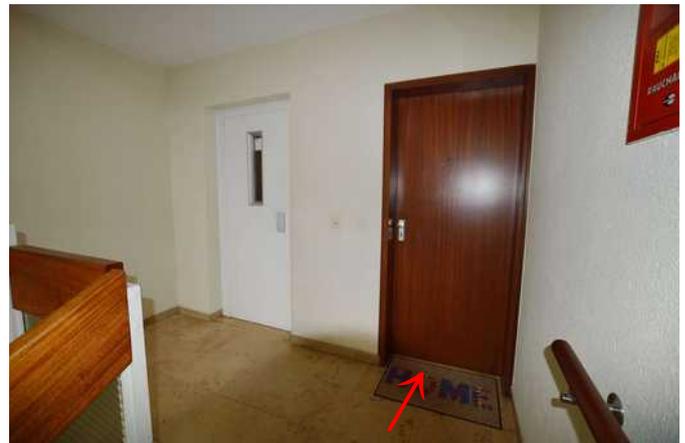
EG, Tür zu Wohnung Nr. 23

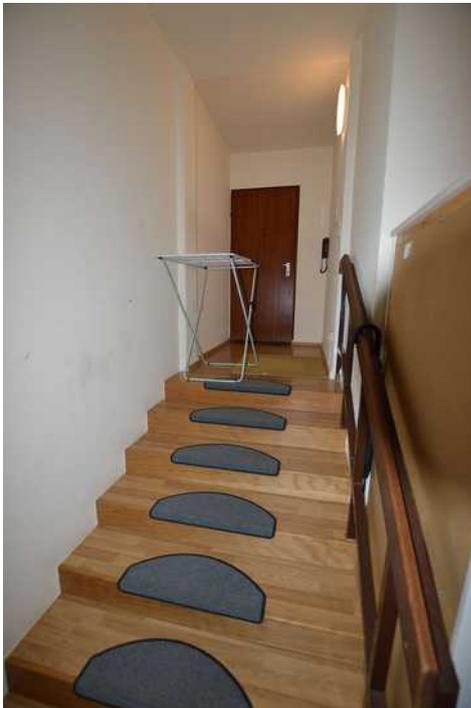
Der Tür zur Wohnung Nr. 23 liegt im Erdgeschoss (Hochparterre) rechts neben dem Aufzug, gleich nach der Wohnungseingangstür liegt in der Wohnung wieder eine Treppe mit 7 Stufen nach unten, die Wohnung liegt also tatsächlich eine Stufe niedriger als der Hauseingang an der Straße.

Eingang mit Treppe hinunter zur Diele

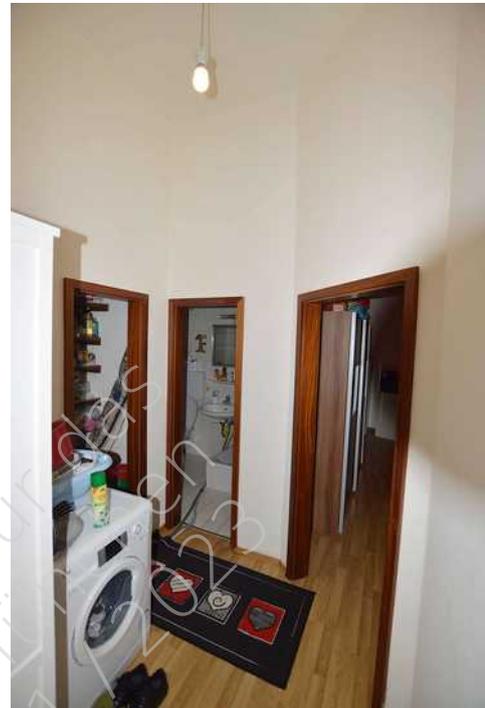
Diele mit Türen zu Abstell., Bad, Wohnzi.

Die **Wohnung Nr. 23** hat den Eingang im EG-Hochparterre, die Räume liegen jedoch nach einer internen Treppe mit sieben Stufen tiefer als das EG-Hochparterre und besonders in Verbindung mit der sehr schlechten Belichtungssituation vermittelt die Wohnung damit einen insgesamt souterrainartigen Eindruck. Der Grundriss ist schwierig nutzbar geschnitten, das Bad ist innen liegend ohne Fenster, der Wohnraum hat nur eine innenliegende Kochnische, ist schlecht belichtet und ist Durchgangsraum zum Schlafräum (sog. gefangener Raum). Es ist kein Balkon oder Terrasse vorhanden. Laut Plandarstellung hat die Wohnung zwei Zimmer, wobei Wohn- und Schlafbereich jedoch nur mit einer Glaswand getrennt bzw. verbunden sind, um die Belichtung des Wohnzimmers zu ermöglichen. Deshalb wird die Wohnung hier als 1 ½ -Zimmer-Wohnung bezeichnet.

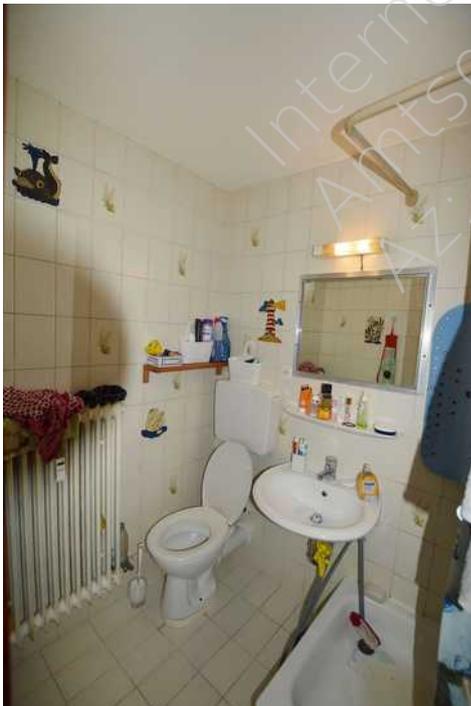
Bad

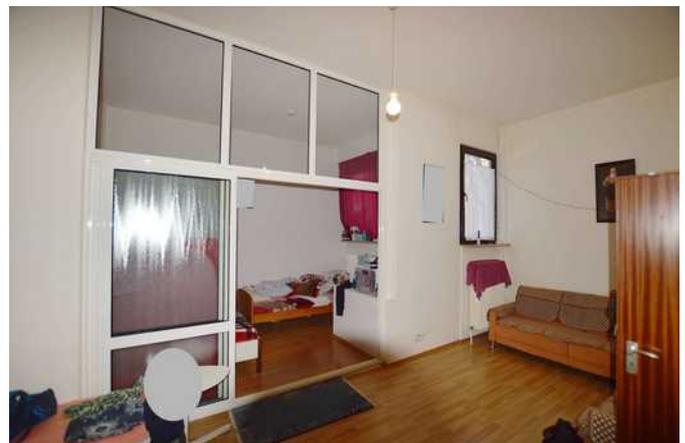
Laut Plan hat die Wohnung zwei Zimmer, wobei die beiden Räume jedoch nur mit einer Glaswand getrennt bzw. verbunden sind, da der Wohnraum selbst nur über ein kleines, hochliegendes Fenster in der hinteren Raumecke sehr schlecht belichtet ist und nur in Verbindung mit dem größeren Fenster im Schlafraum die theoretisch für Aufenthaltsräume erforderliche Fensteröffnung erreicht wird. Deshalb wird die Wohnung hier als 1 ½ -Zimmer-Wohnung bezeichnet.

Wohnraum mit Glaswand zum Schlafräum

- wegen der beeinträchtigten Mikrolage - 10 %
- wegen Grundriss u. Belichtungssituation - 10 %
- wegen ungünstiger energetischer Situation - 3 %
