## **OBJEKTDESCHEIBUNG / DATENBLATT**

Bezugnahme: Diese Kurzbeschreibung ist kein Gutachten, auf das vollständige Gutachten des öbuv. SV Herbert Schlatt Nr. 2024-1-1216-0 vom 31.12.2024 wird ausdrücklich verwiesen.

Objekt: **2 -Zimmer-Eigentumswohnung Nr. 11**,  
im 1. Obergeschoss, Baujahr ca. 1965,  
Wohnfläche (mit Balkon zu ½) ca. 47 m<sup>2</sup>  
(Wohnfläche beheizt ca. 44 m<sup>2</sup>),  
mit Kellerabteil Nr. 11  
und zusätzlichem Speicherabteil Nr. 11 im DG

Lage: Orffstr. 37, 80637 München (Neuhausen)

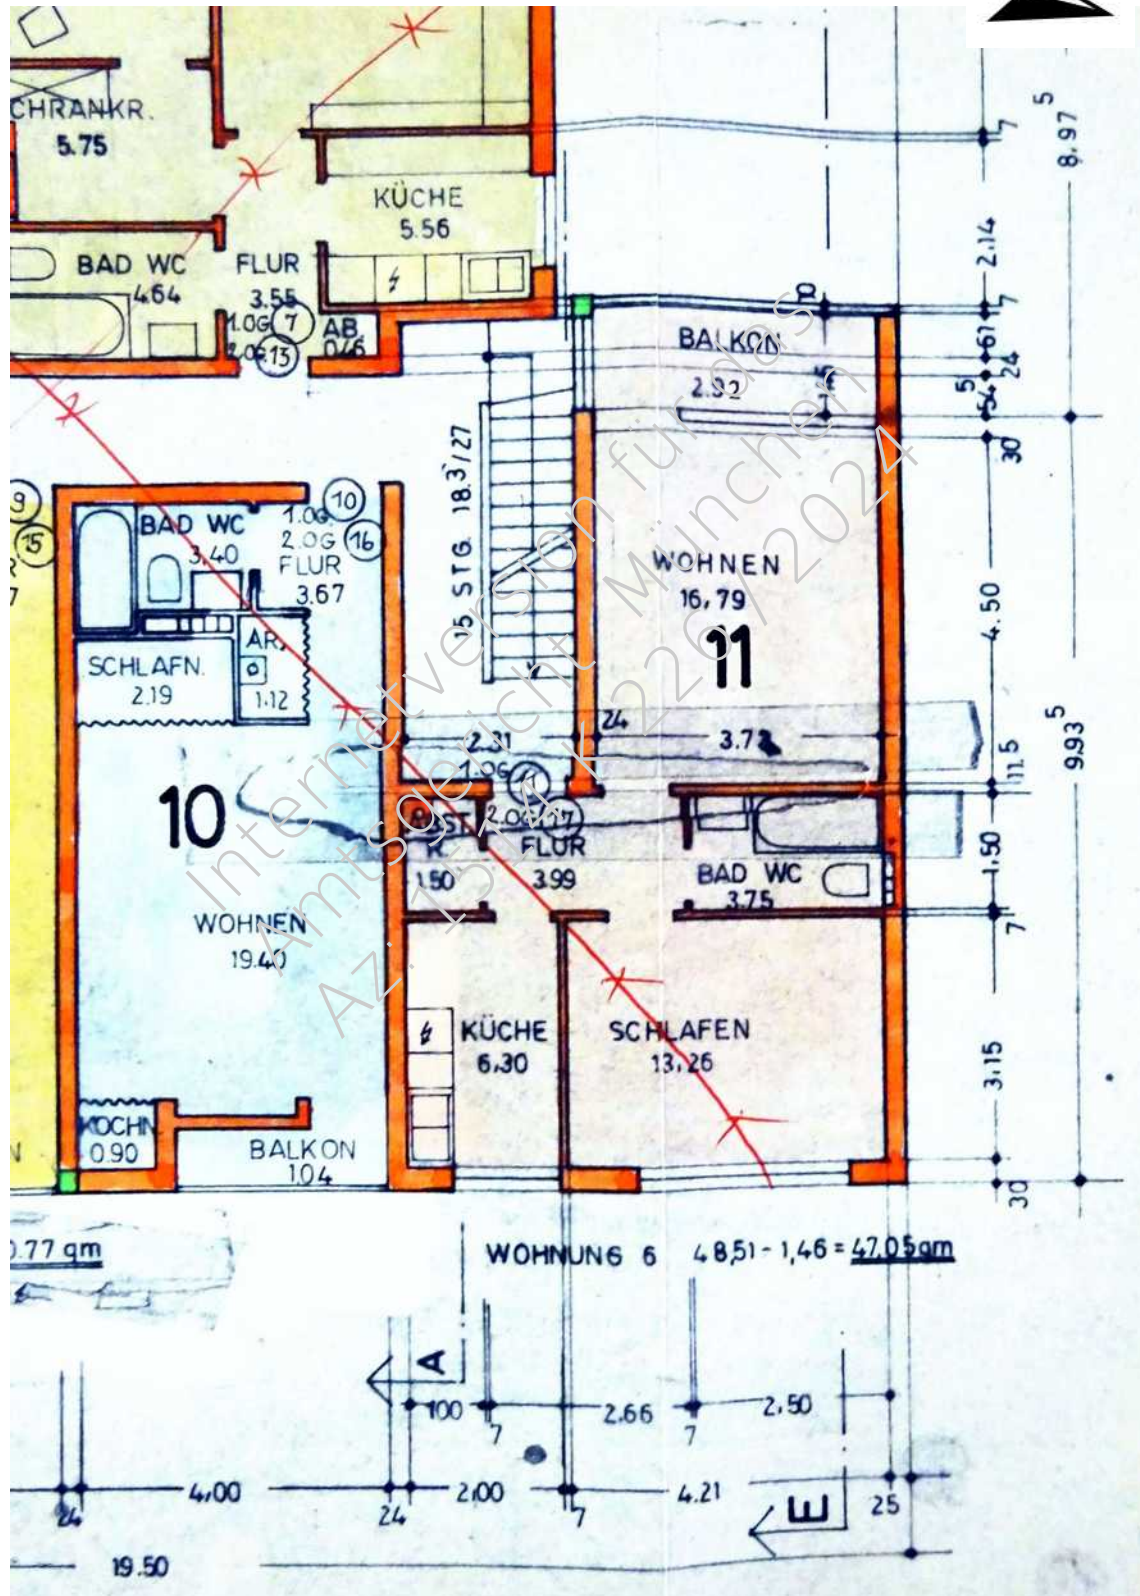
## Grundriss Wohnung Nr. 11

Haus Orffstr. 37, 1. OG

Ausschnitt aus dem Aufteilungsplan

Grundriss: Der Grundriss ist wirtschaftlich geschnitten, Ausrichtung zur Ostseite (Küche und Schlafzimmer) und Westseite (Wohnzimmer mit logiaartigem Balkon), alle Räume sind über den Flur erschlossen, die Küche hat ein Fenster, nur das Bad ist innen liegend ohne Fenster.

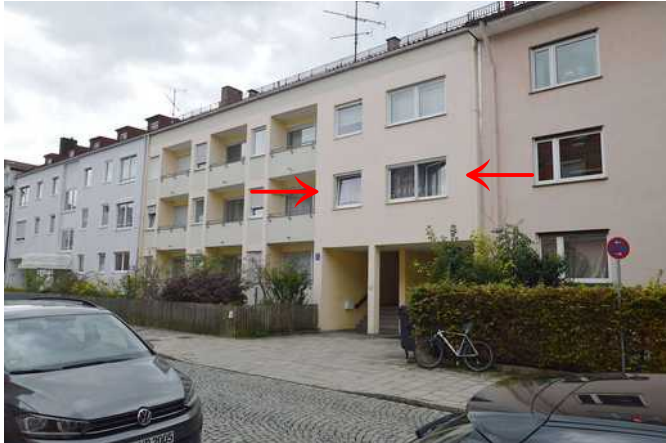
Pfeile = Lage Wohnung Nr. 11

Ansicht von Nordosten (Orffstraße)

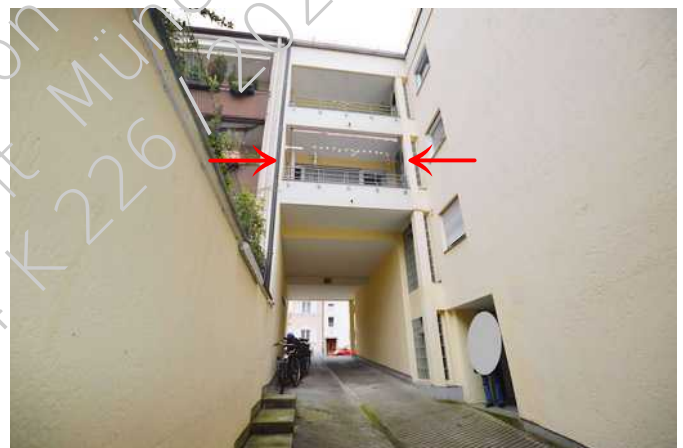
Ansicht von Westen (von der TG-Rampe)

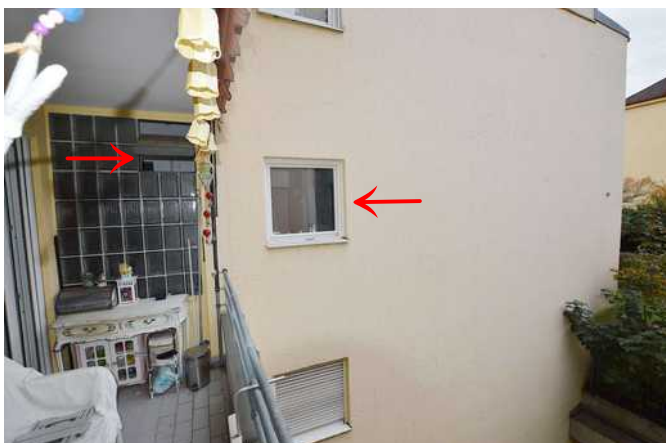
Balkon Whg. 11, Pfeile = nebenlieg. Fenster

Art und Lage: Orffstr. 37, im 1. OG links. Die Mikrolage der Wohnung im Haus ist erheblich beeinträchtigt, sie liegt direkt über dem Hauseingangsbereich und direkt über der TG-Ein- und Ausfahrtsrampe im EG, der loggiaartige Balkon ist stark verschattet und die Privatheit ist durch ein Fenster der Nachbarwohnung und des Treppenhauses gestört.
