GUTACHTEN

Ermittlung des unbelasteten Verkehrswertes (Marktwertes) § 194 BauGB

**des Grundstücks Flst. Nr. 855/4, Gemarkung Ebersberg
bebaut mit einem Einfamilienhaus mit Garage und Nebengebäuden
Schlesische Straße 1 in 85560 Ebersberg**

Aktenzeichen **1514 K 234/24**

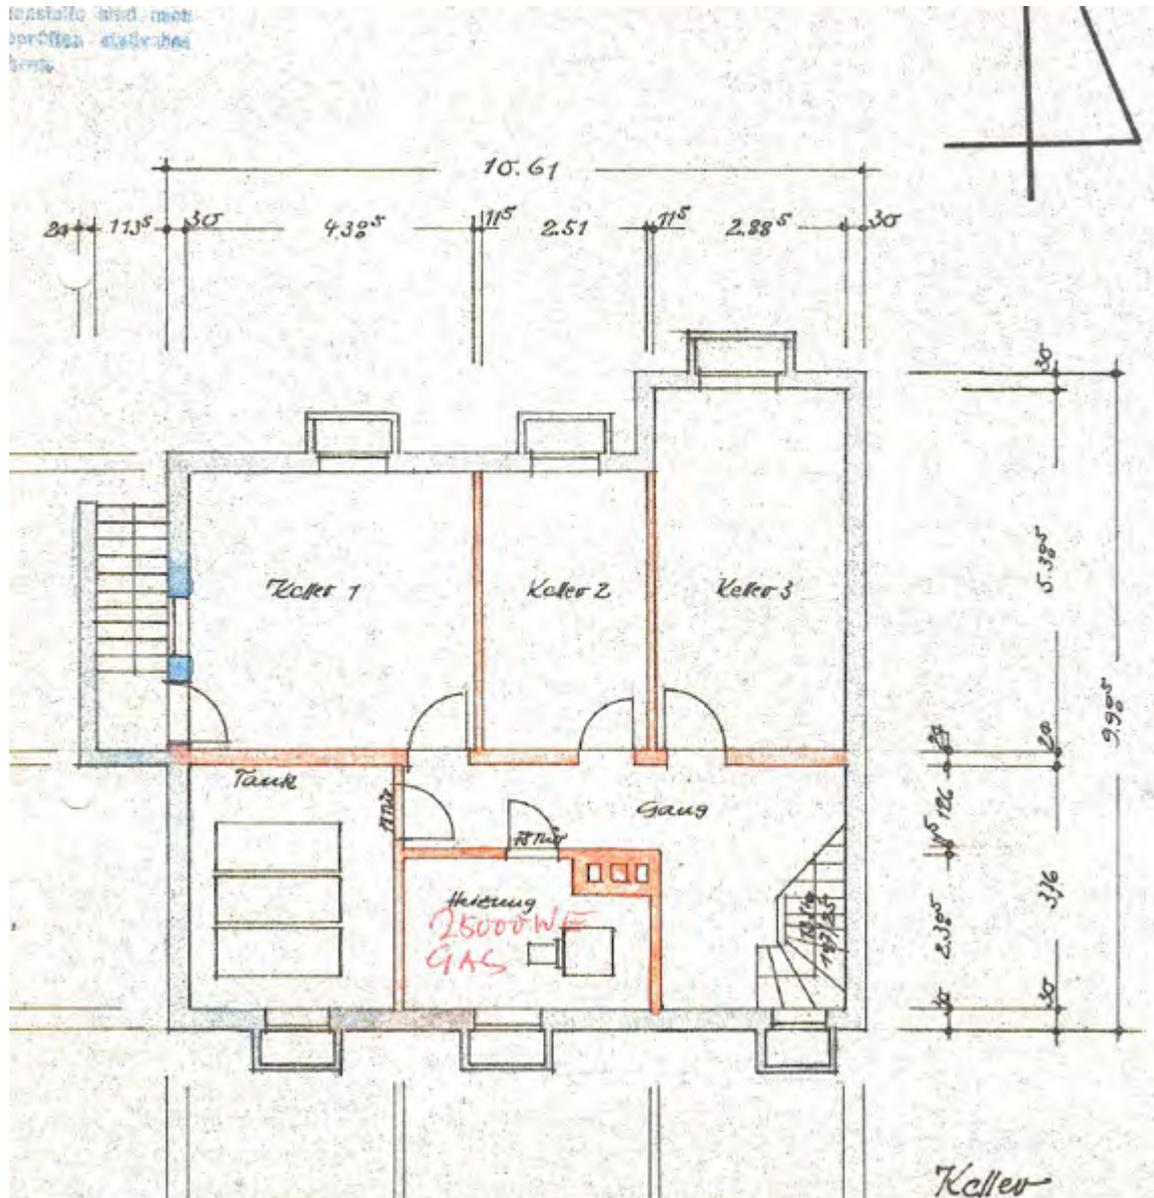
Kellergeschoss

Planunterlagen aus der Baugenehmigung: Die Planunterlagen stimmen nicht genau mit der Örtlichkeit überein!

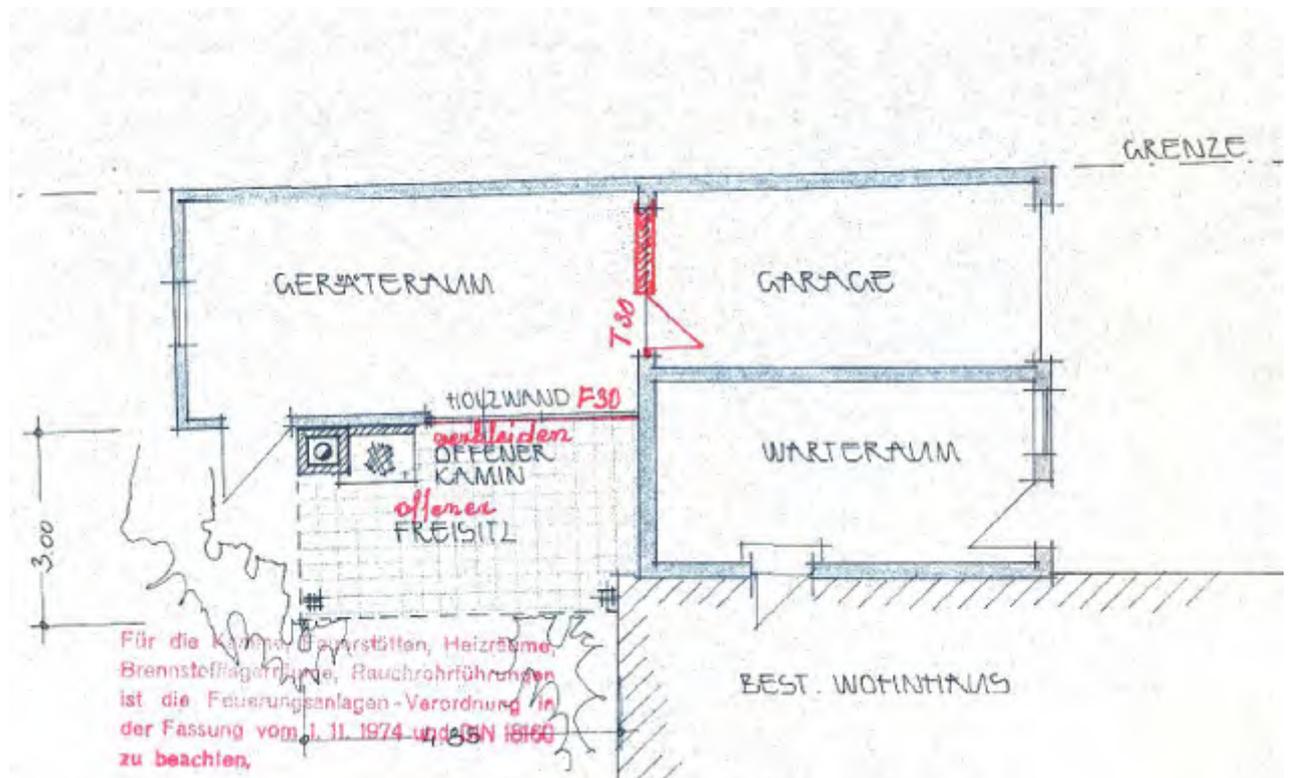
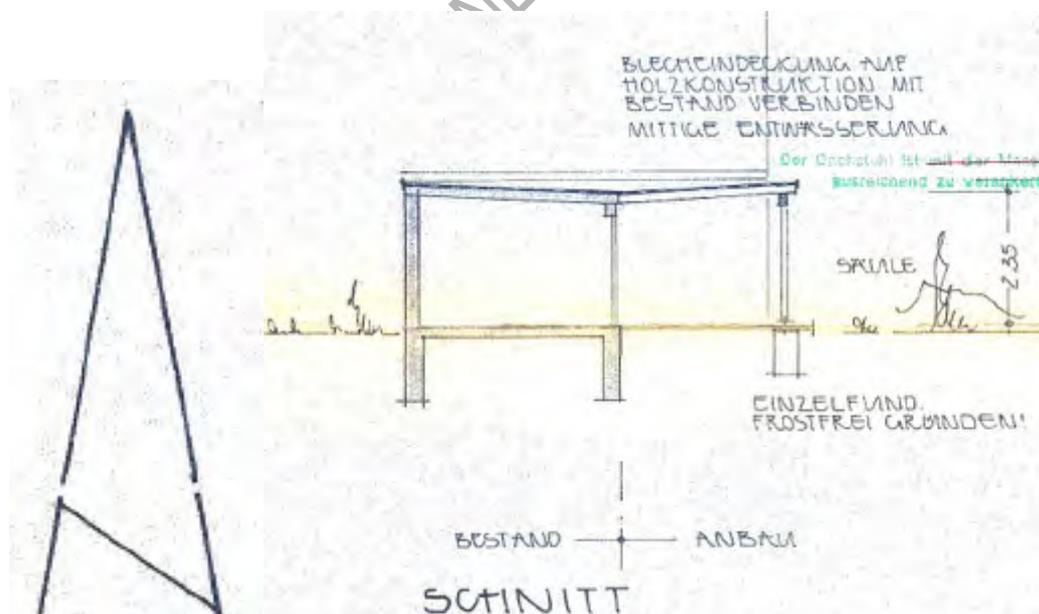
Nebengebäude mit Garage

Im Norden des Wohnhauses steht grenzständig eine Garage mit Nebenraum (Plan Wartezimmer), ein Geräteraum und Freisitz mit offenem Kamin.

Garagenplan Tektur ca. 1965 (Umbau der Garage zu einem Warteraum, Überdachung des Freisitzes und Anbau eines Geräteraumes)

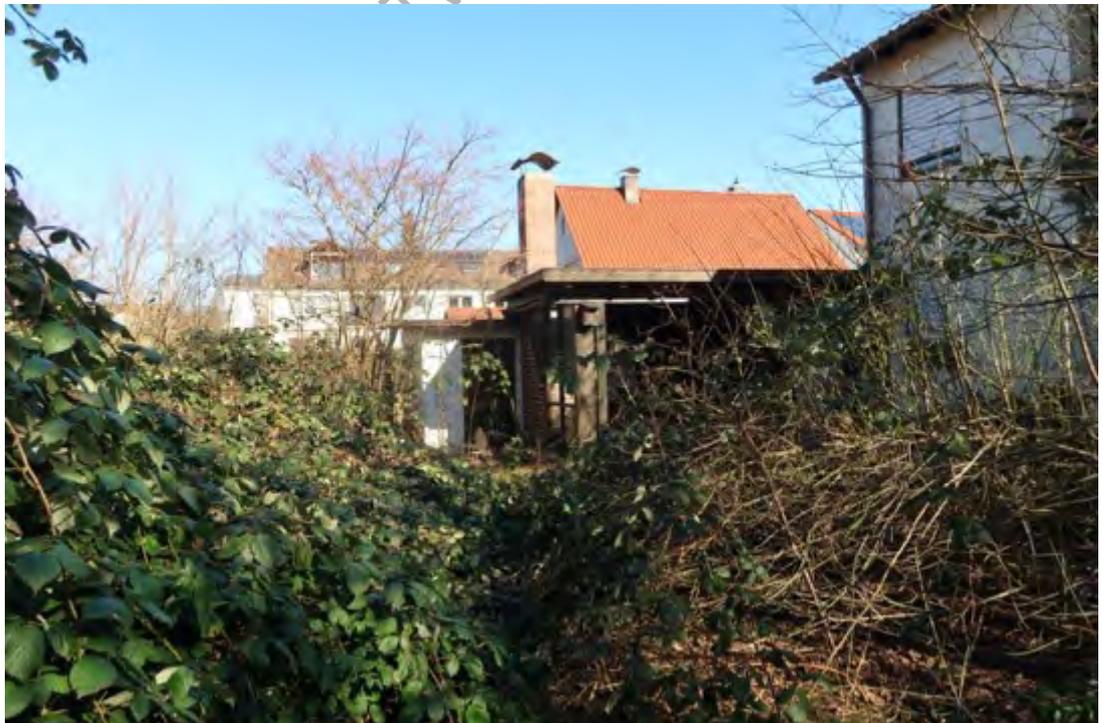
Anbau mit Freisitz

- Freisitz hat sich vom Abstellraum abgesenkt

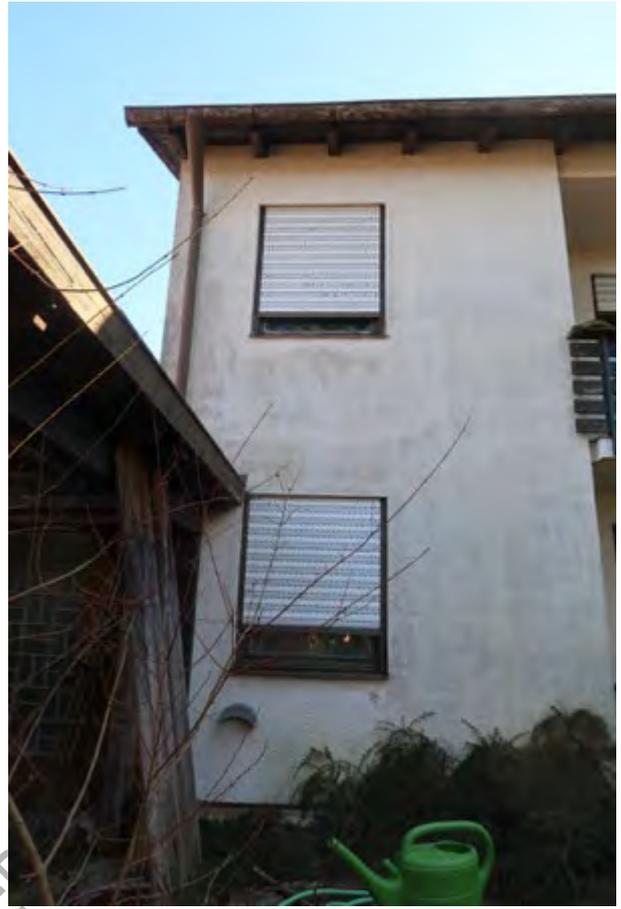
Fassadenzustand

- Fenster sind erneuerungsbedürftig, teilweise Rissbildungen an der Fassade
- Fassade muss gestrichen werden
- Nebenraum (Plan Warten) mit leichter Rissbildung

- Dachgeschoss Boden mit Rissbildungen
- Kamin mit Versottungen
- Rissbildung Fassade im Westen und Norden
- Holzbauteile müssen gestrichen werden
- Balkon ist sanierungsbedürftig

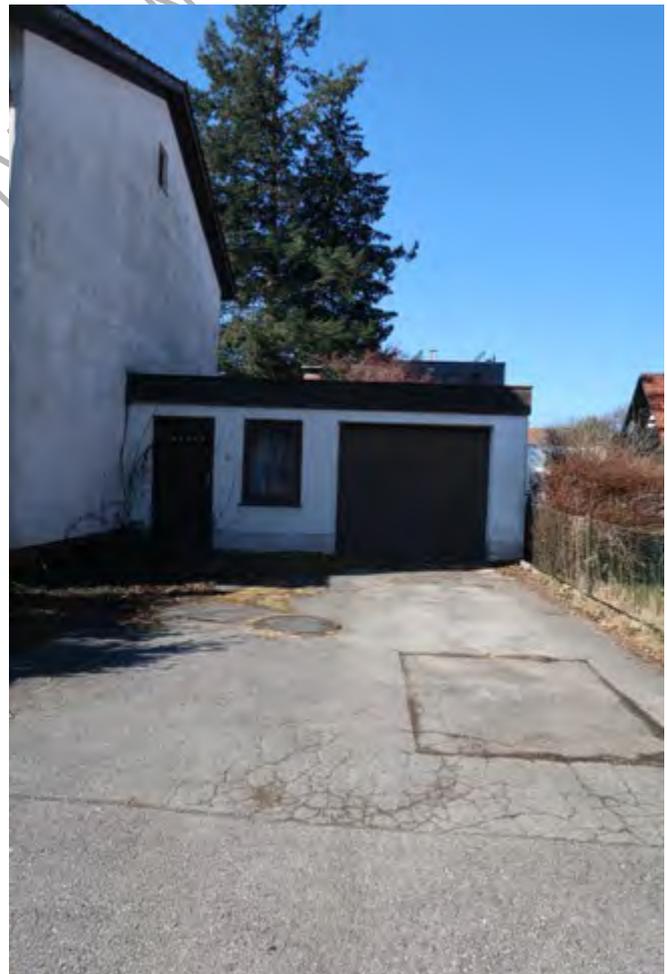
Garage mit Nebenraum (Plan: Wartezimmer) und Zustand der Asphaltierung

- Dach des Freisitzes mit Beschädigungen
- Fassade der Garage und Nebenraum mit Rissbildung, beschädigte Sockelverkleidung im Torbereich, Garagentor ist anstrichbedürftig, Garage mit Abstellraum innen mit Rissbildungen, Wände und Decke müssten gestrichen werden

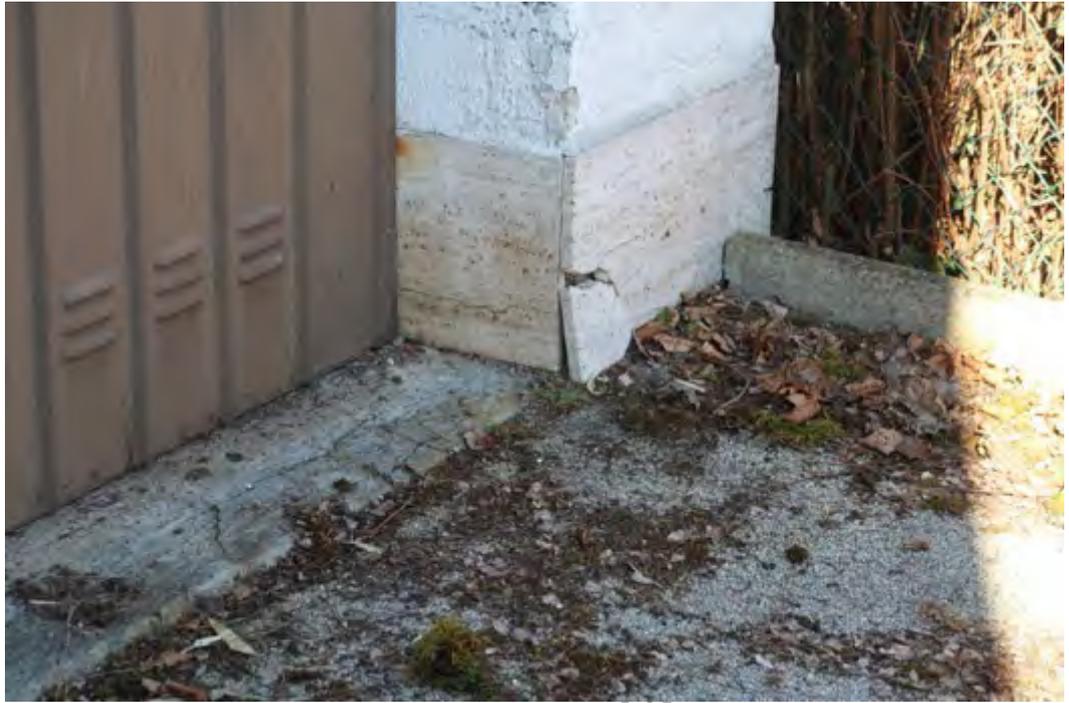
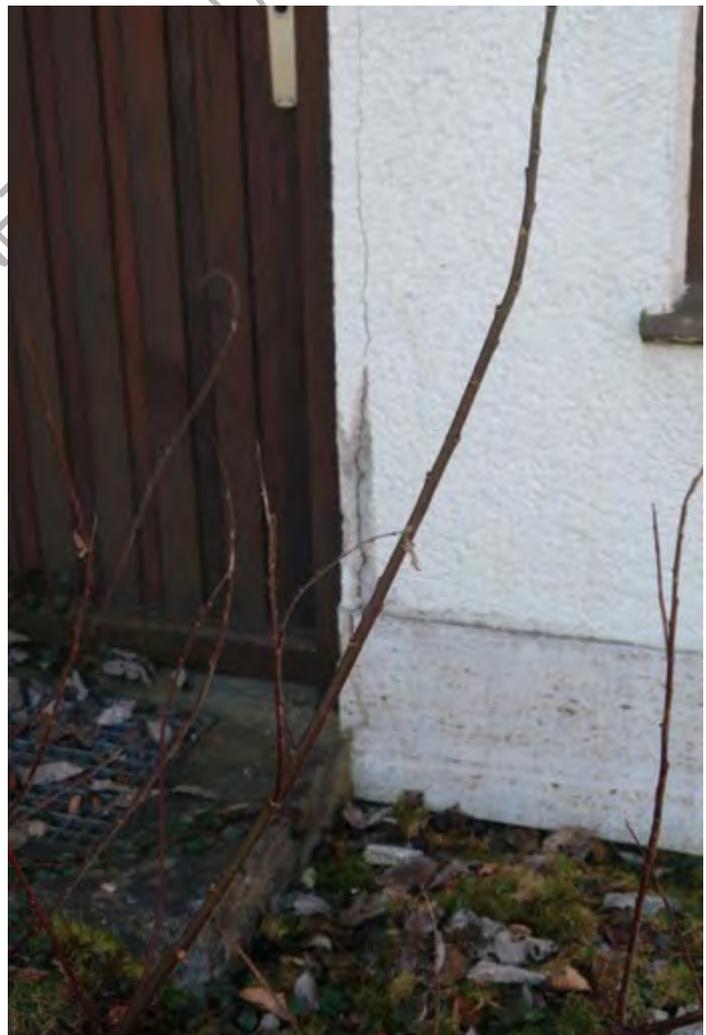
Garagenzustand

Wandrisse neben der Türe zum Nebenraum

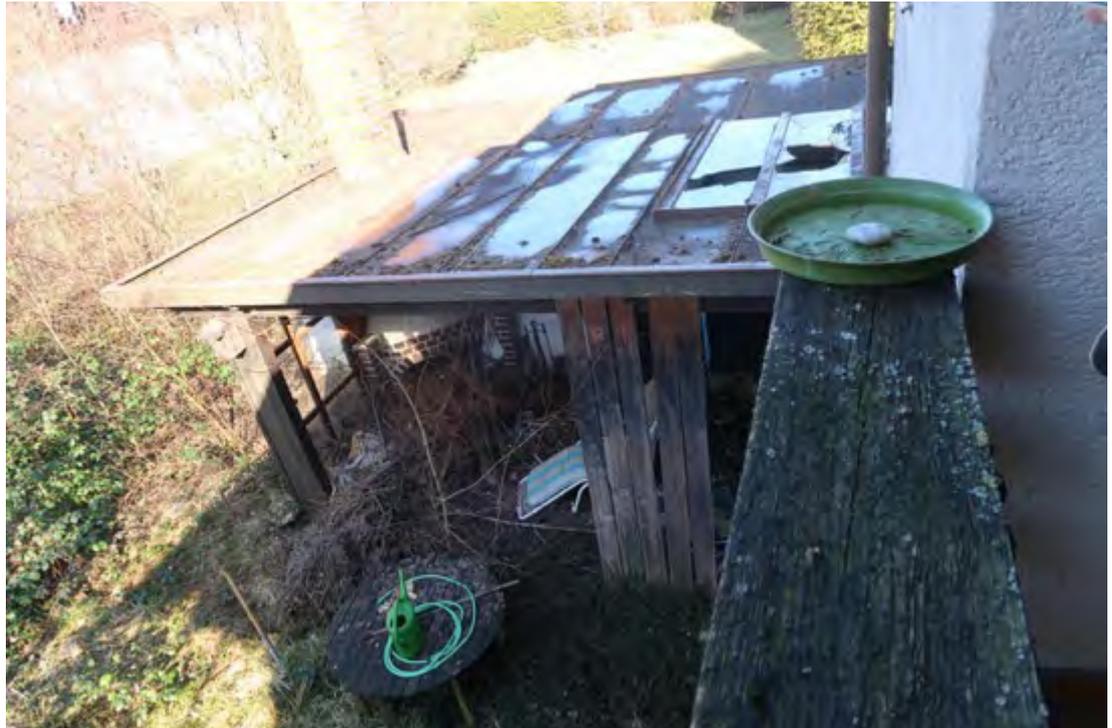
Dachzustand des Freisitzes und Balkonhandlauf

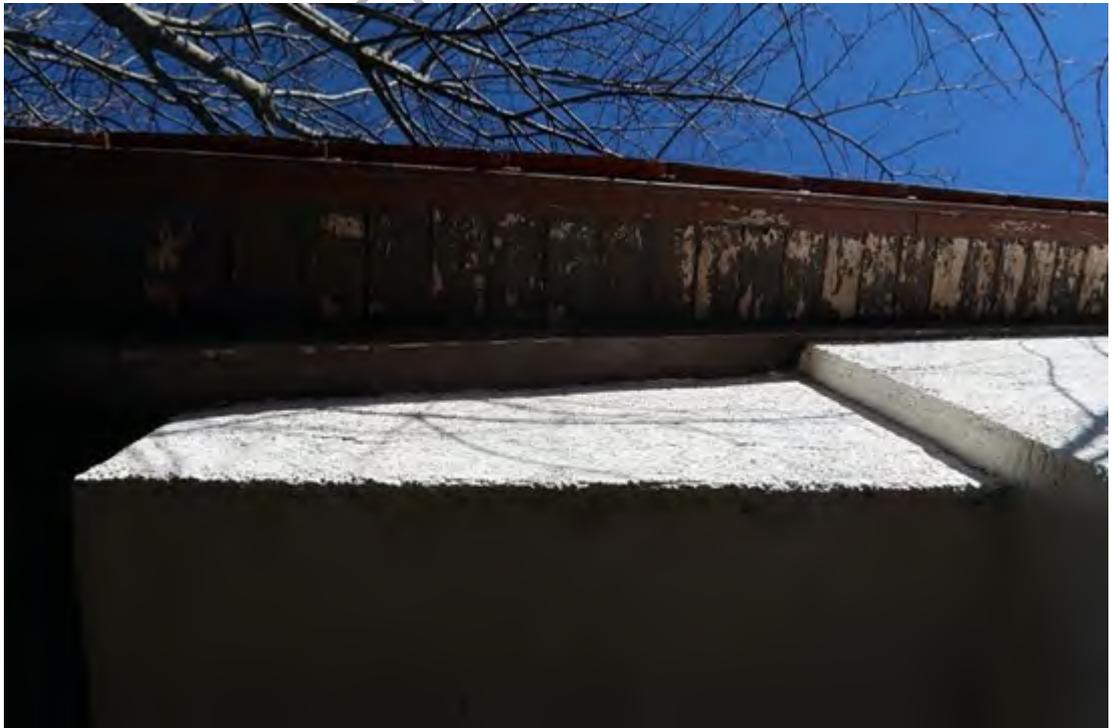
Dachuntersichten sind anstrichbedürftig
