**Exposé für das Amtsgericht München  
Abteilung für Zwangsvollstreckung in das  
unbewegliche Vermögen  
Infanteriestraße 5  
80325 München  
AZ: 1514 K 234/24**

**Objektbeschreibung:**

**Einfamilienhaus, Garage,  
Nebengebäude**

**Lage** Gemarkung Ebersberg, Flurstück Nr. 855/4, Schlesische Straße 1 in 85560 Ebersberg

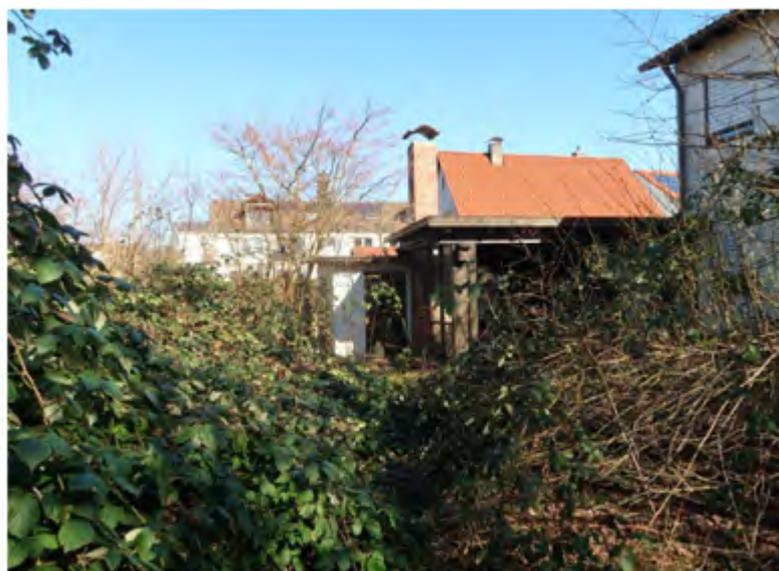
→ Anbau mit Freisitz

- Dach des Freisitzes mit Beschädigungen
- Fassade der Garage und Nebenraum mit Rissbildung, beschädigte Sockelverkleidung im Torbereich, Garagentor ist anstrichbedürftig, Garage mit Abstellraum innen mit Rissbildungen, Wände und Decke müssten gestrichen werden

- Freisitz hat sich vom Abstellraum abgesenkt

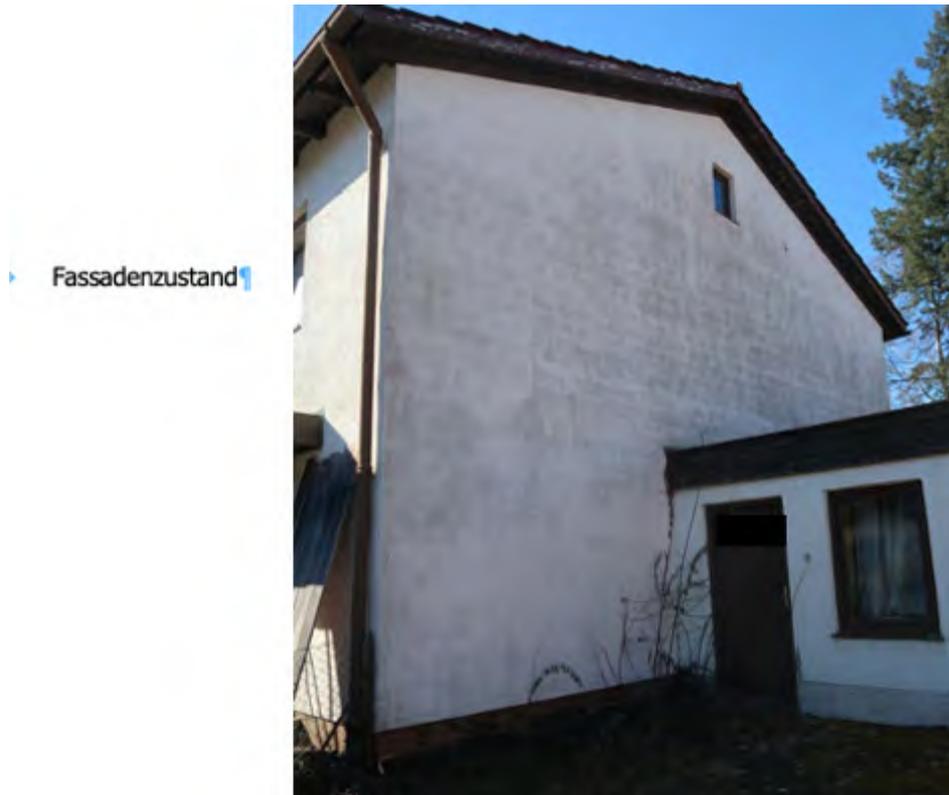
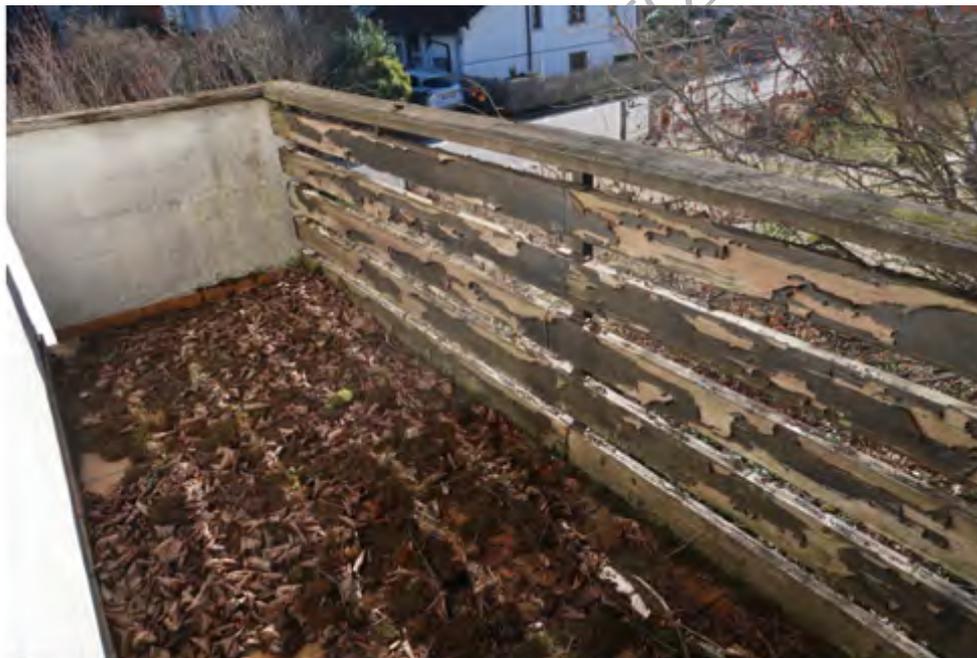
#### Balkonzustand

- Dachgeschoss Boden mit Rissbildungen
- Kamin mit Versottungen
- Rissbildung Fassade im Westen und Norden
- Holzbauteile müssen gestrichen werden
- Balkon ist sanierungsbedürftig
