Exposé für das Amtsgericht München im Zwangsversteigerungsverfahren
AZ: 1517 K 93/22

Objekt: Blumenstraße 20 in 82256 Fürstenfeldbruck

Doppelhaushälfte mit ca. 100 m² Wfl., Baujahr ca. 1938/39

Weitere Objektangaben (A u s z u g aus dem Sachverständigengutachten)

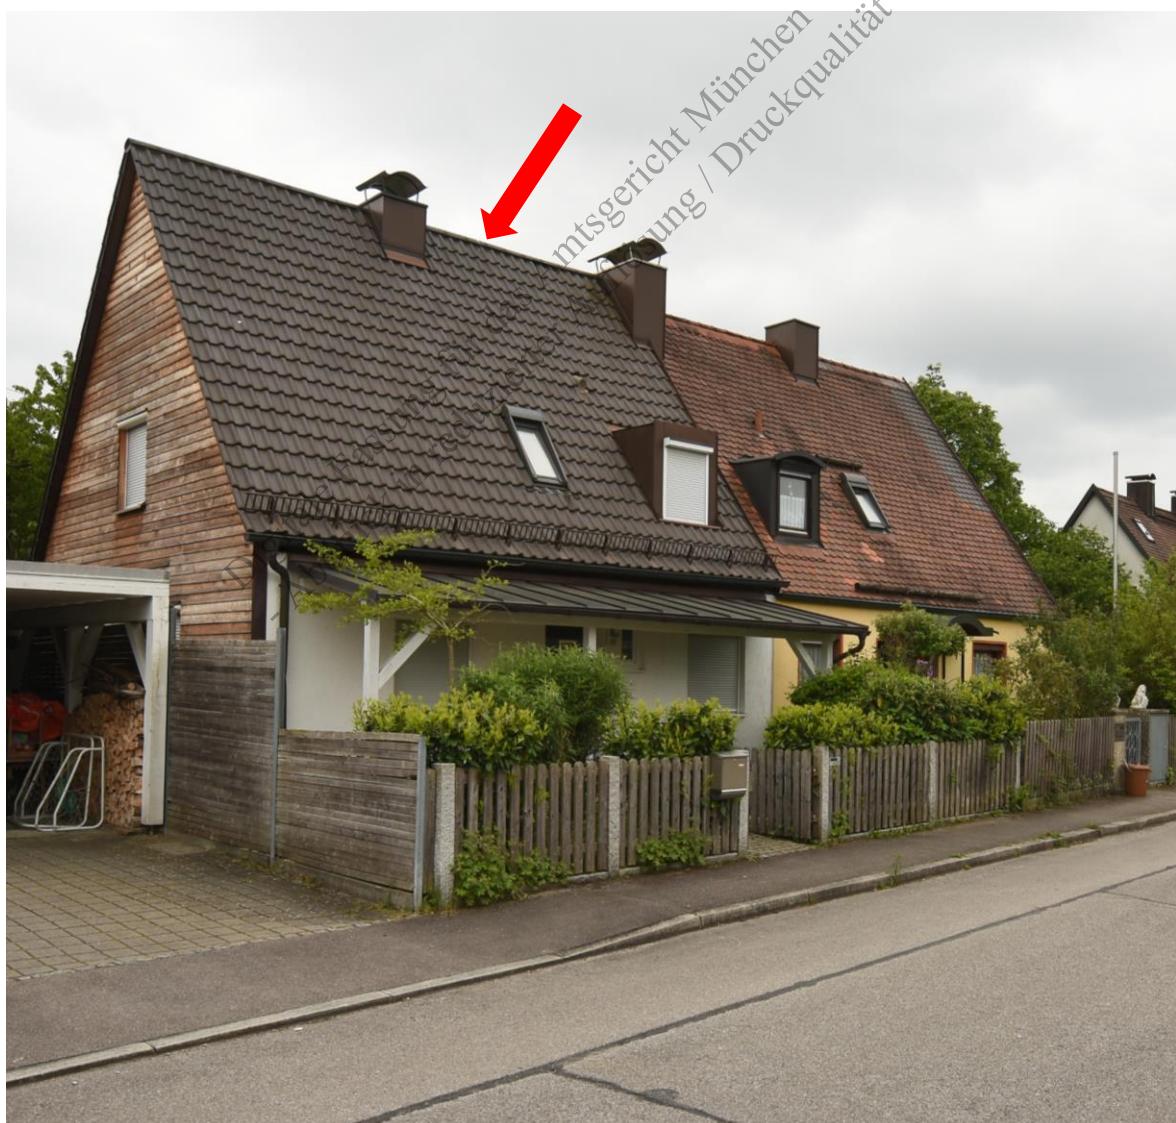
Nordost- und Nordwestansicht des Wohnhauses

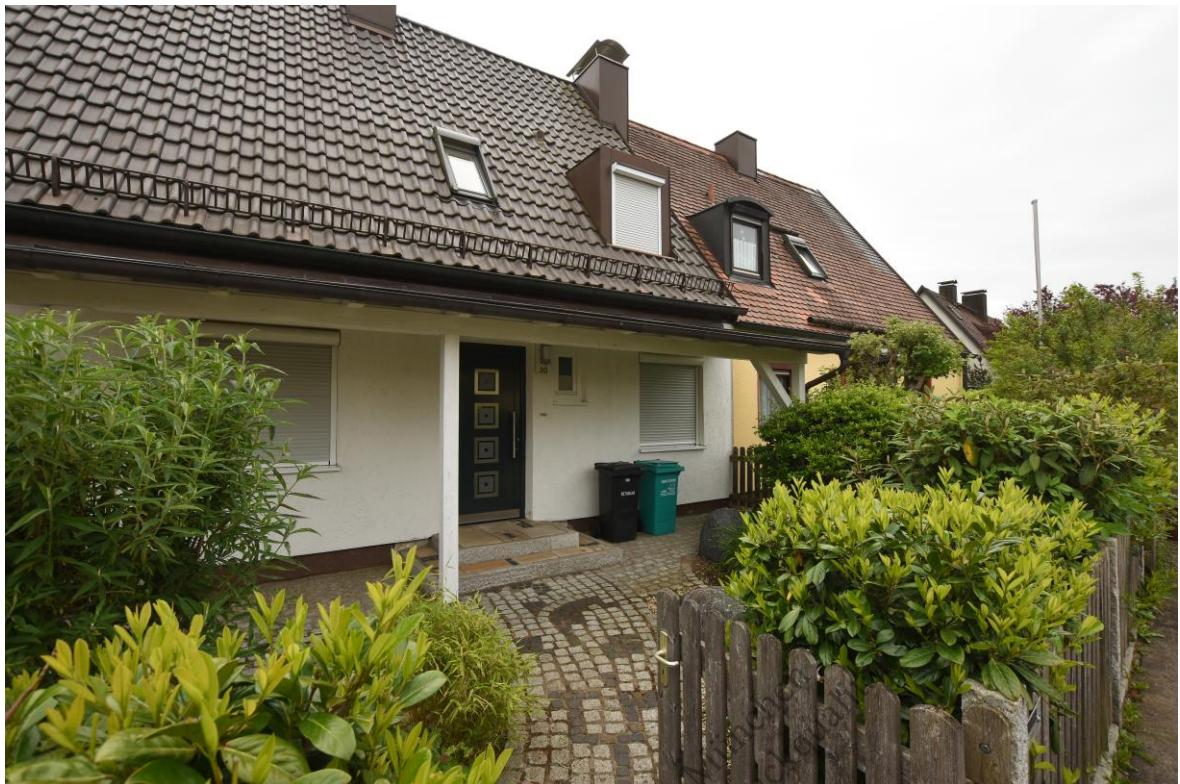
Nordwestansicht; Hauszugangsbereich

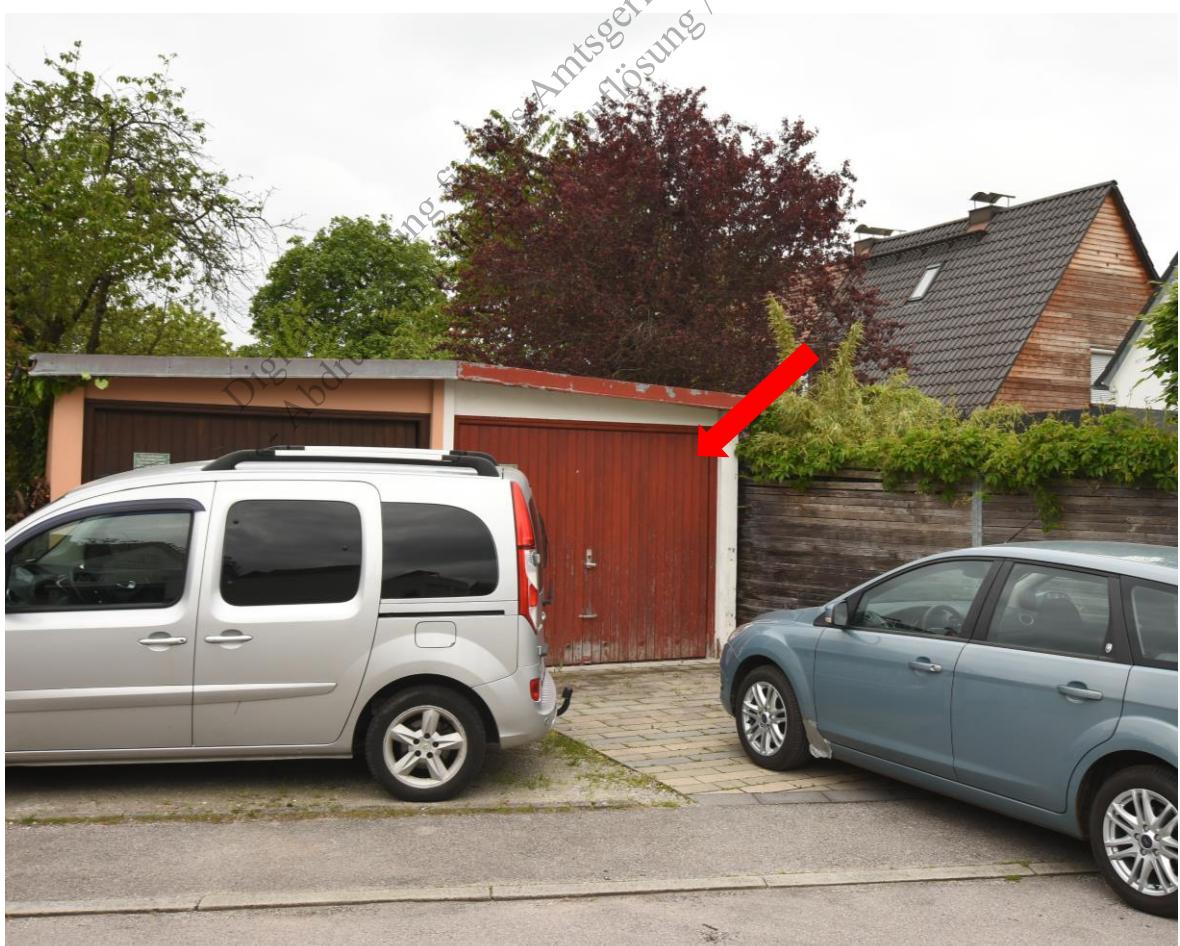
Nordostansicht des Garagengebäudes

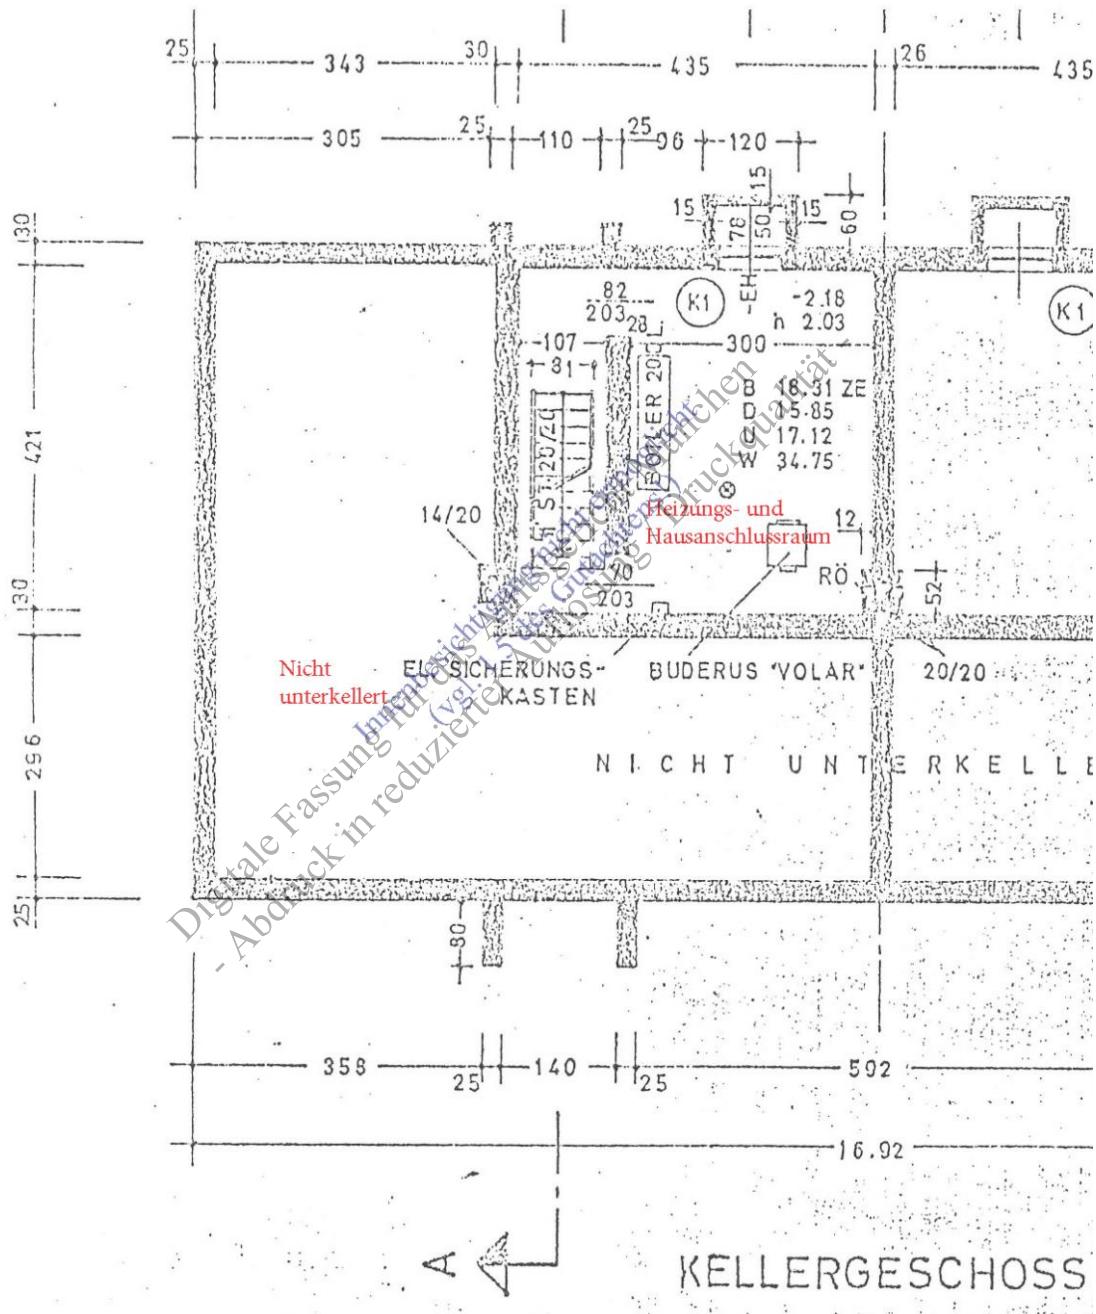
Grundriss des Teil-KG vom Wohnhaus

(Unmaßstäblicher „Schema-Grundriss“; vom Unterzeichner tlw. („rot“) – i.d.R. ohne gesondertes (detailliertes) Aufmaß – „nachrichtlich“ ergänzt;³ inhaltlich ohne Gewähr (vgl. auch 1.4 bis 1.6, 2.3 sowie Fotos unter 4.8 des Gutachtens!)

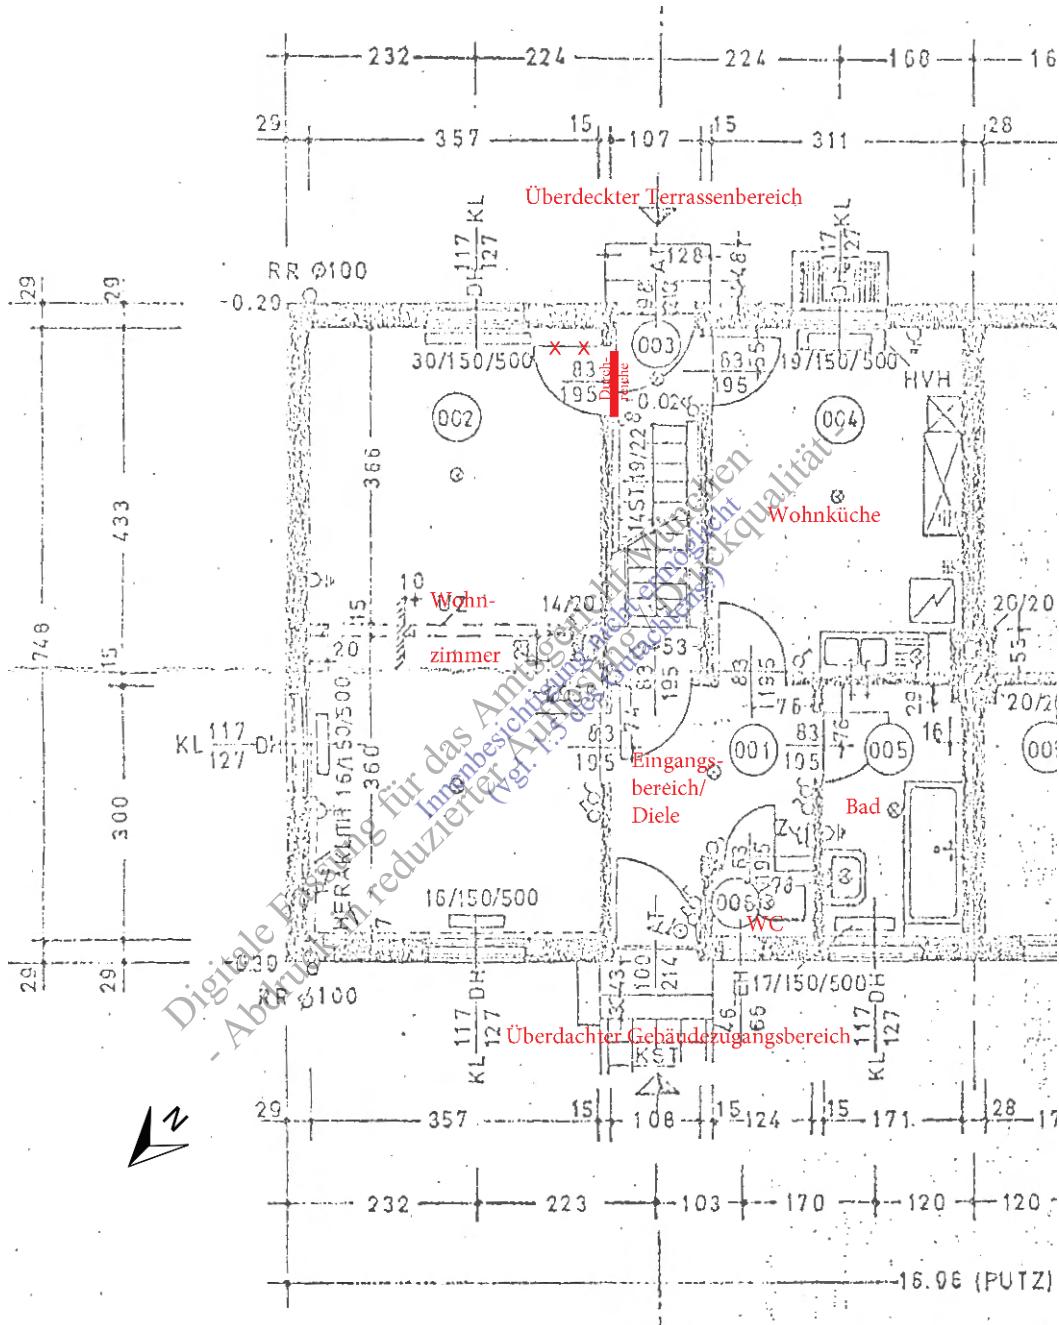
EG-Grundriss vom Wohnhaus

(Unmaßstäblicher „Schema-Grundriss“; vom Unterzeichner tlw. („rot“) – i.d.R. ohne gesondertes (detailliertes) Aufmaß – „nachrichtlich“ ergänzt bzw. stellenweise tlw. überarbeitet;⁴ inhaltlich ohne Gewähr; vgl. auch 1.4 bis 1.6, 2.3 sowie Fotos unter 4.8 des Gutachtens!)

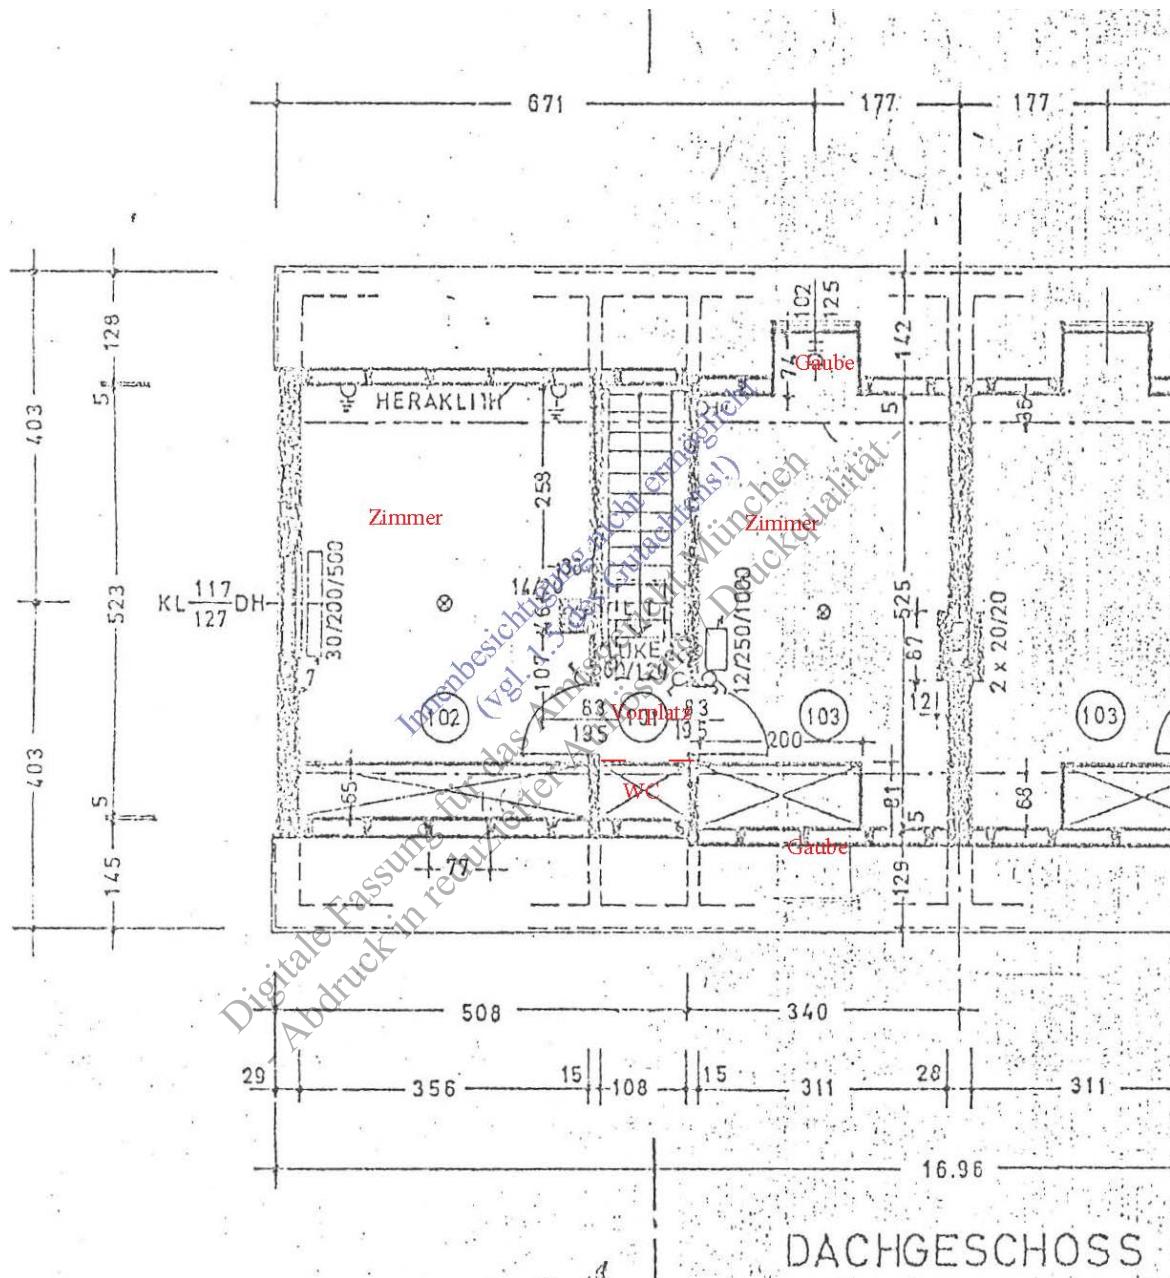
DG-Grundriss vom Wohnhaus

(Unmaßstäblicher „Schema-Grundriss“; vom Unterzeichner tlw. („rot“) – i.d.R. ohne gesondertes (detailliertes) Aufmaß – „nachrichtlich“ ergänzt bzw. stellenweise tlw. überarbeitet;⁵ inhaltlich ohne Gewähr; vgl. auch 1.4 bis 1.6, 2.3 sowie Fotos unter 4.8 des Gutachtens!)
