G U T A C H T E N

über die Ermittlung des Verkehrswertes

Doppelhaushälfte mit in das Wohnhaus integrierter Garage,

Heubergstraße 10, 85560 Ebersberg

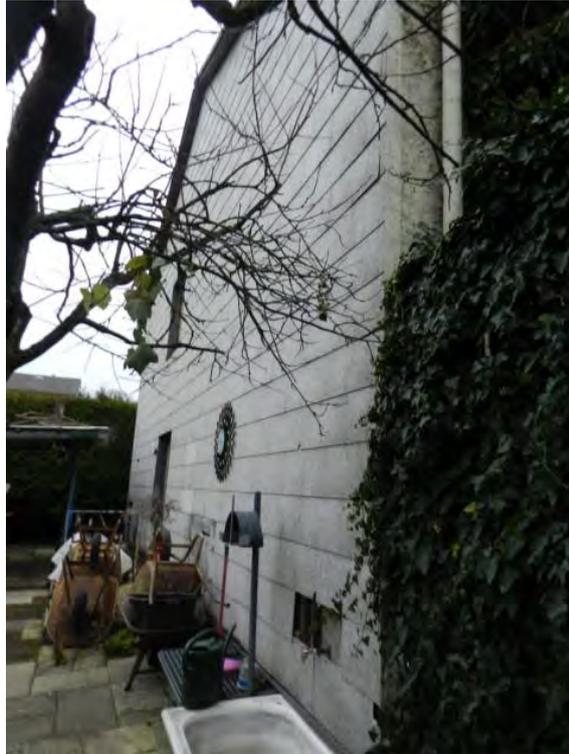
Westgiebel

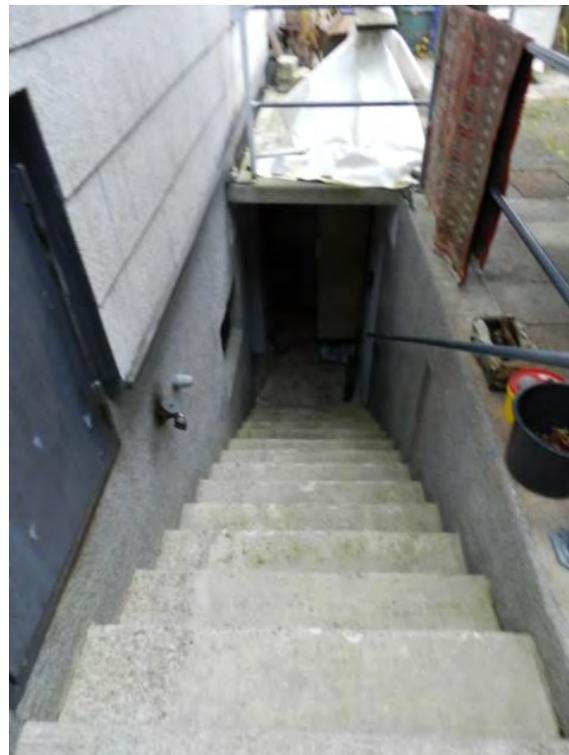
Es ist eine Kelleraußentreppe mit Betonstufen gegeben.

Kelleraußentreppe

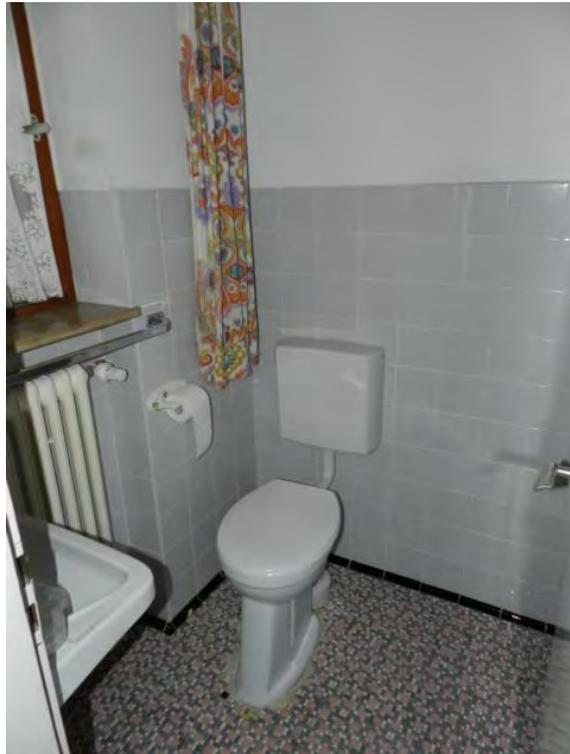
Gast-WC im EG mit Stand-WC und Aufputzspülkasten, Handwaschbecken mit Kaltwasserhahn; Boden gefliest; im Bereich des Fußes des Stand-WCs ist der Boden nicht vollständig gefliest; Wände ca. 1,50 m hoch gefliest, darüber verputzt und gestrichen; Holzverbundfenster; Rippenheizkörper mit Thermostatventil; Holzdecke aus Nut- und Federbrettern;

Gast-WC, EG

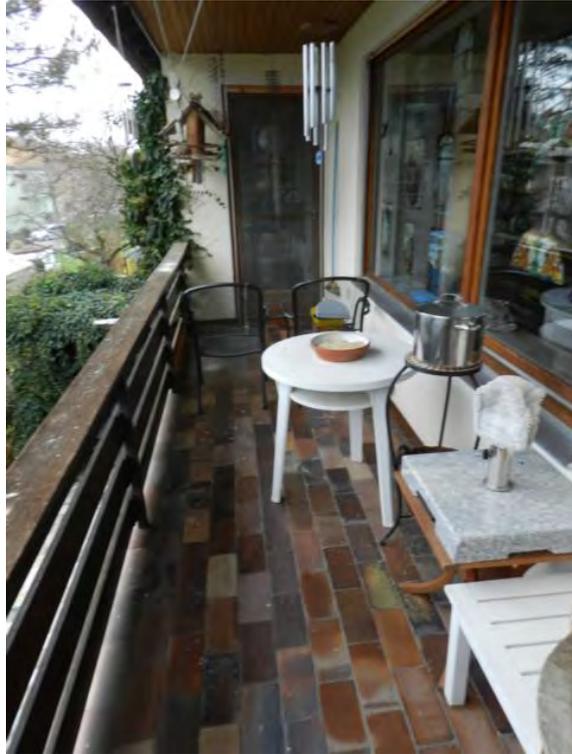
Balkon: Im OG massive Balkonplatte mit Fliesenbelag; die Fliesen sind an den Ecken teils abgeplatzt; Holzgeländer, das Holz ist verwittert; am Balkon befindet sich eine Steckdose;

Balkon, OG

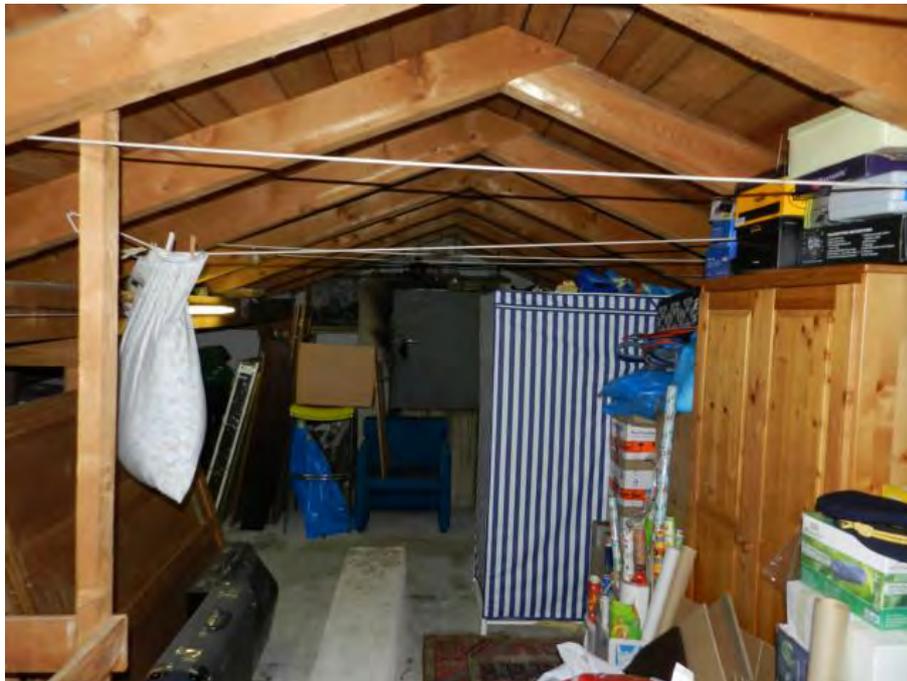
Dachboden: Der Dachboden ist zugänglich über eine Metalleinschubtreppe vom Flur im OG; der Dachboden verfügt über einen Betonboden, Dachschrägen mit Holzschalung ohne Wärmedämmung; einfachverglaste Dachluke; Strom- und Lichtanschluss ist im Dachboden gegeben; in der Mitte des Dachbodens verläuft ein Betonüberzug, hierdurch ist die Nutzungsmöglichkeit des Dachbodens eingeschränkt; der Dachboden wird zu Abstellzwecken genutzt;

Bei der Besichtigung des Dachbodens wurde festgestellt, dass hier durch einen ehemaligen Eigentümer eine Räucherammer eingebaut wurde, nach Angabe beim Ortstermin wurde diese durch den Schornsteinfegermeister stillgelegt;

Dachboden

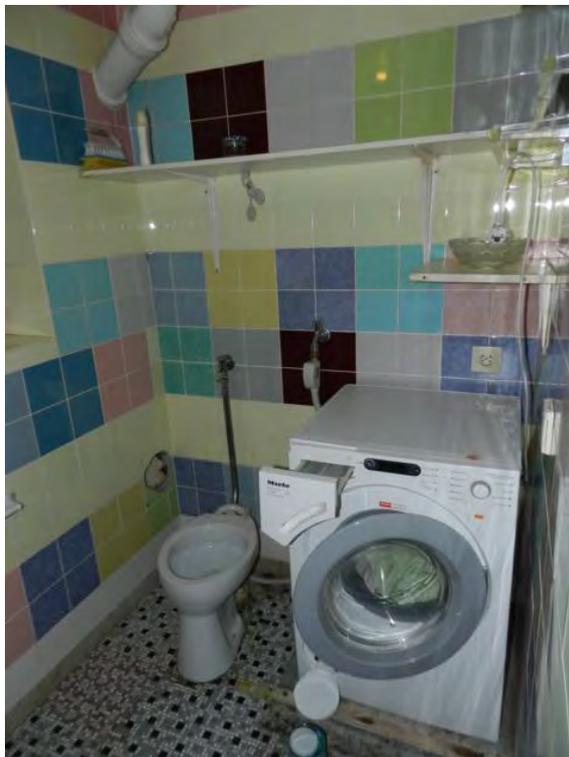
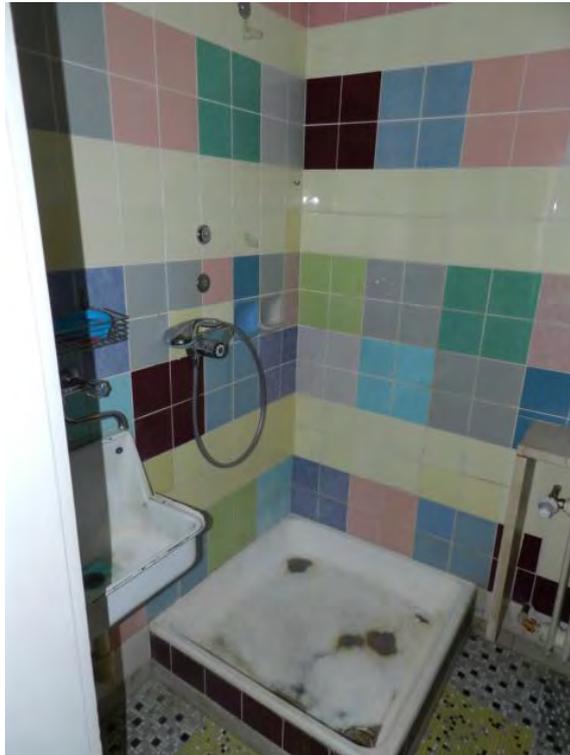
Im KG ist ein Duschbad mit alter Sanitärausstattung vorhanden, Ausgussbecken mit Zweigriffarmatur; emaillierte Stahlduschwanne (die Wanne ist austausch- würdig) mit Aufputzeinhebelmischer, Stand-WC mit Druckspüler; Waschmaschinenanschluss; Boden und Wände gefliest; Holzverbundfenster zu Lichtschacht; Rippenheizkörper mit Thermostatventil;

Dusche/WC, KG

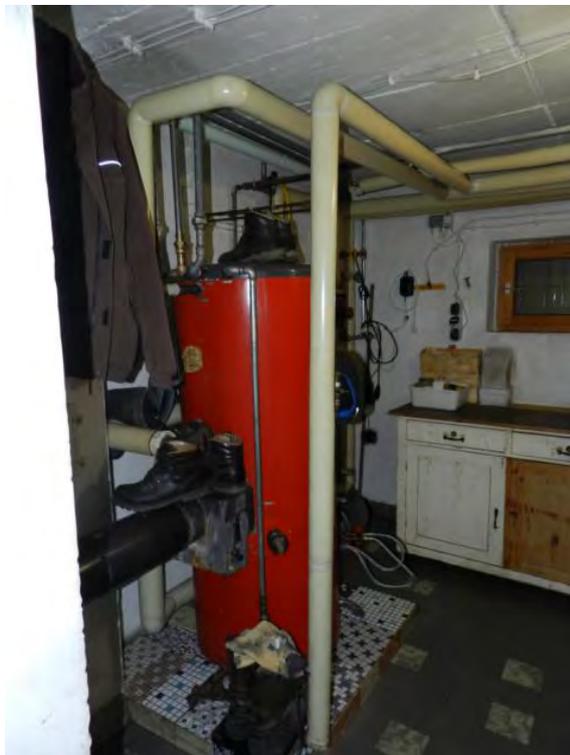
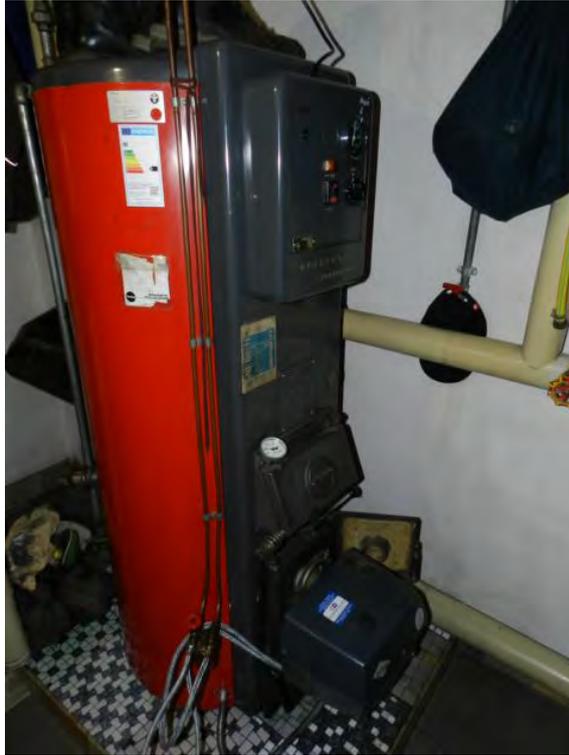
Ölzentralheizung, Heizkessel Fabrikat Buderus, Baujahr 1966 gemäß Typenschild; der Kessel kann sowohl mit Öl als auch mit Festbrennstoff betrieben werden, nach Angabe ist der Kessel funktionsfähig und wird regelmäßig gewartet; Warmwassererzeugung über den Heizkessel;

Heizung, KG

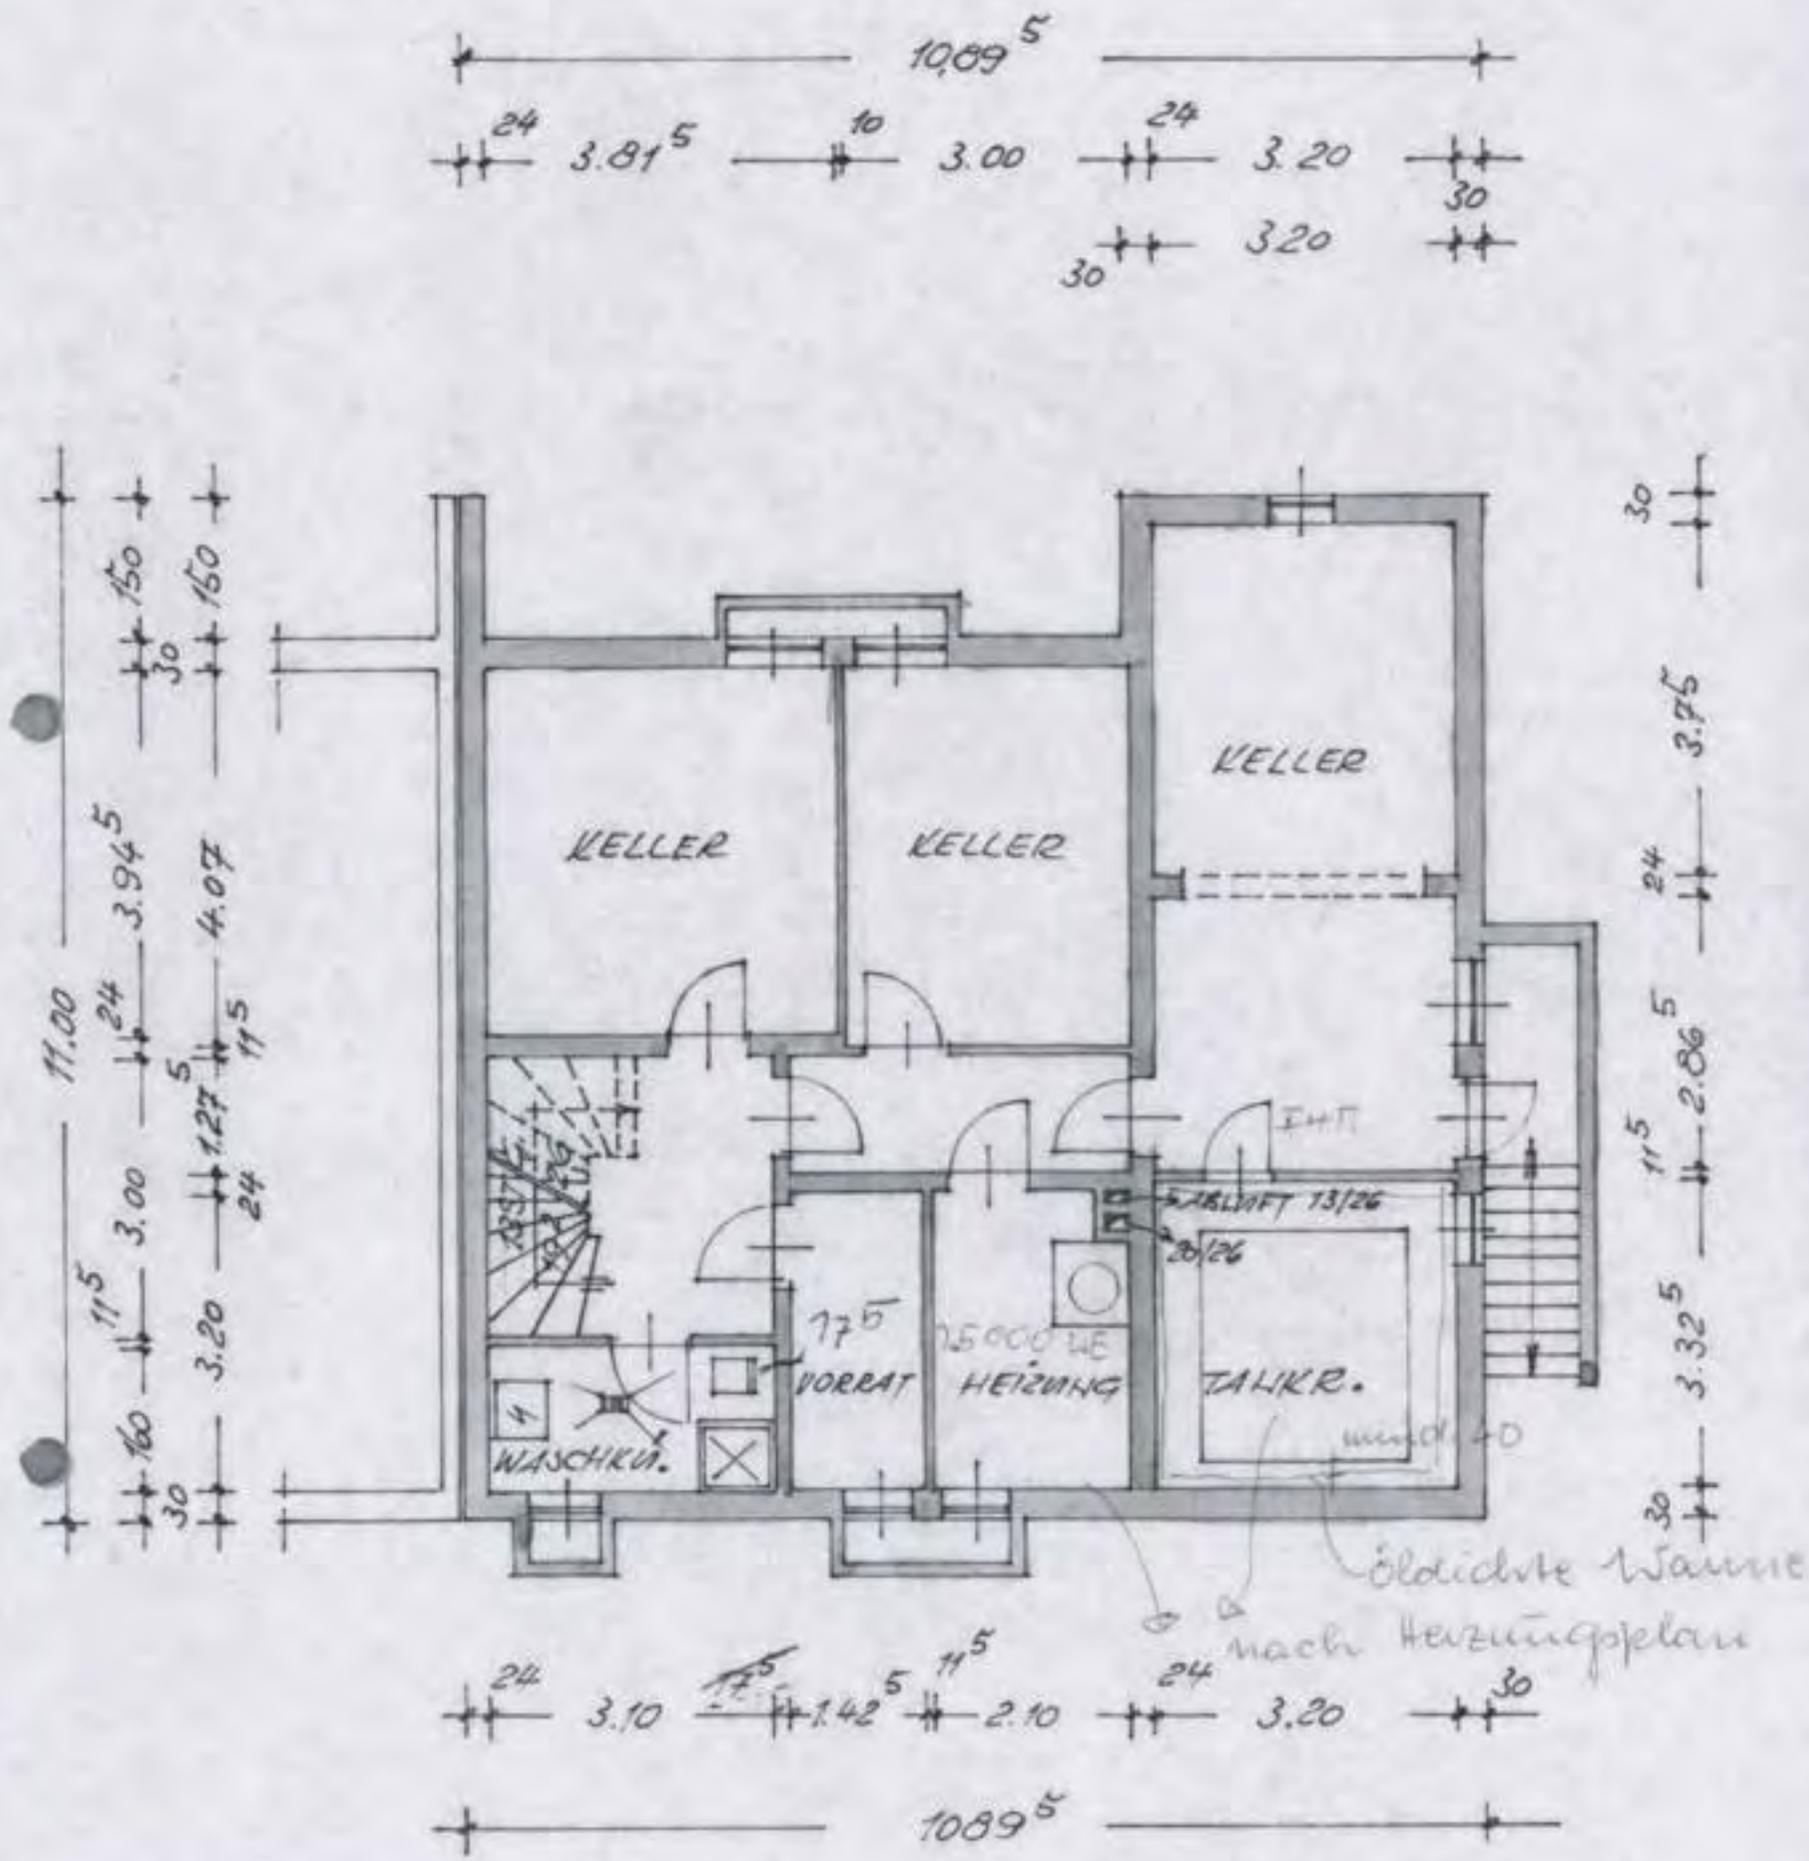
Anlage 5
 Pläne
 A5.1

KELLERGESCHOSS.

Für die Kamine, Feuerstätten, Holzräume, Brennstoffräume, Rauchrohrführungen ist die Feuerungsanlagen-Verordnung vom 27. 8. 1966 und DIN 18160 zu beachten.
 Desgl. die Landesverordnung über das Lagern von brenn- fähigender Flüssigkeiten

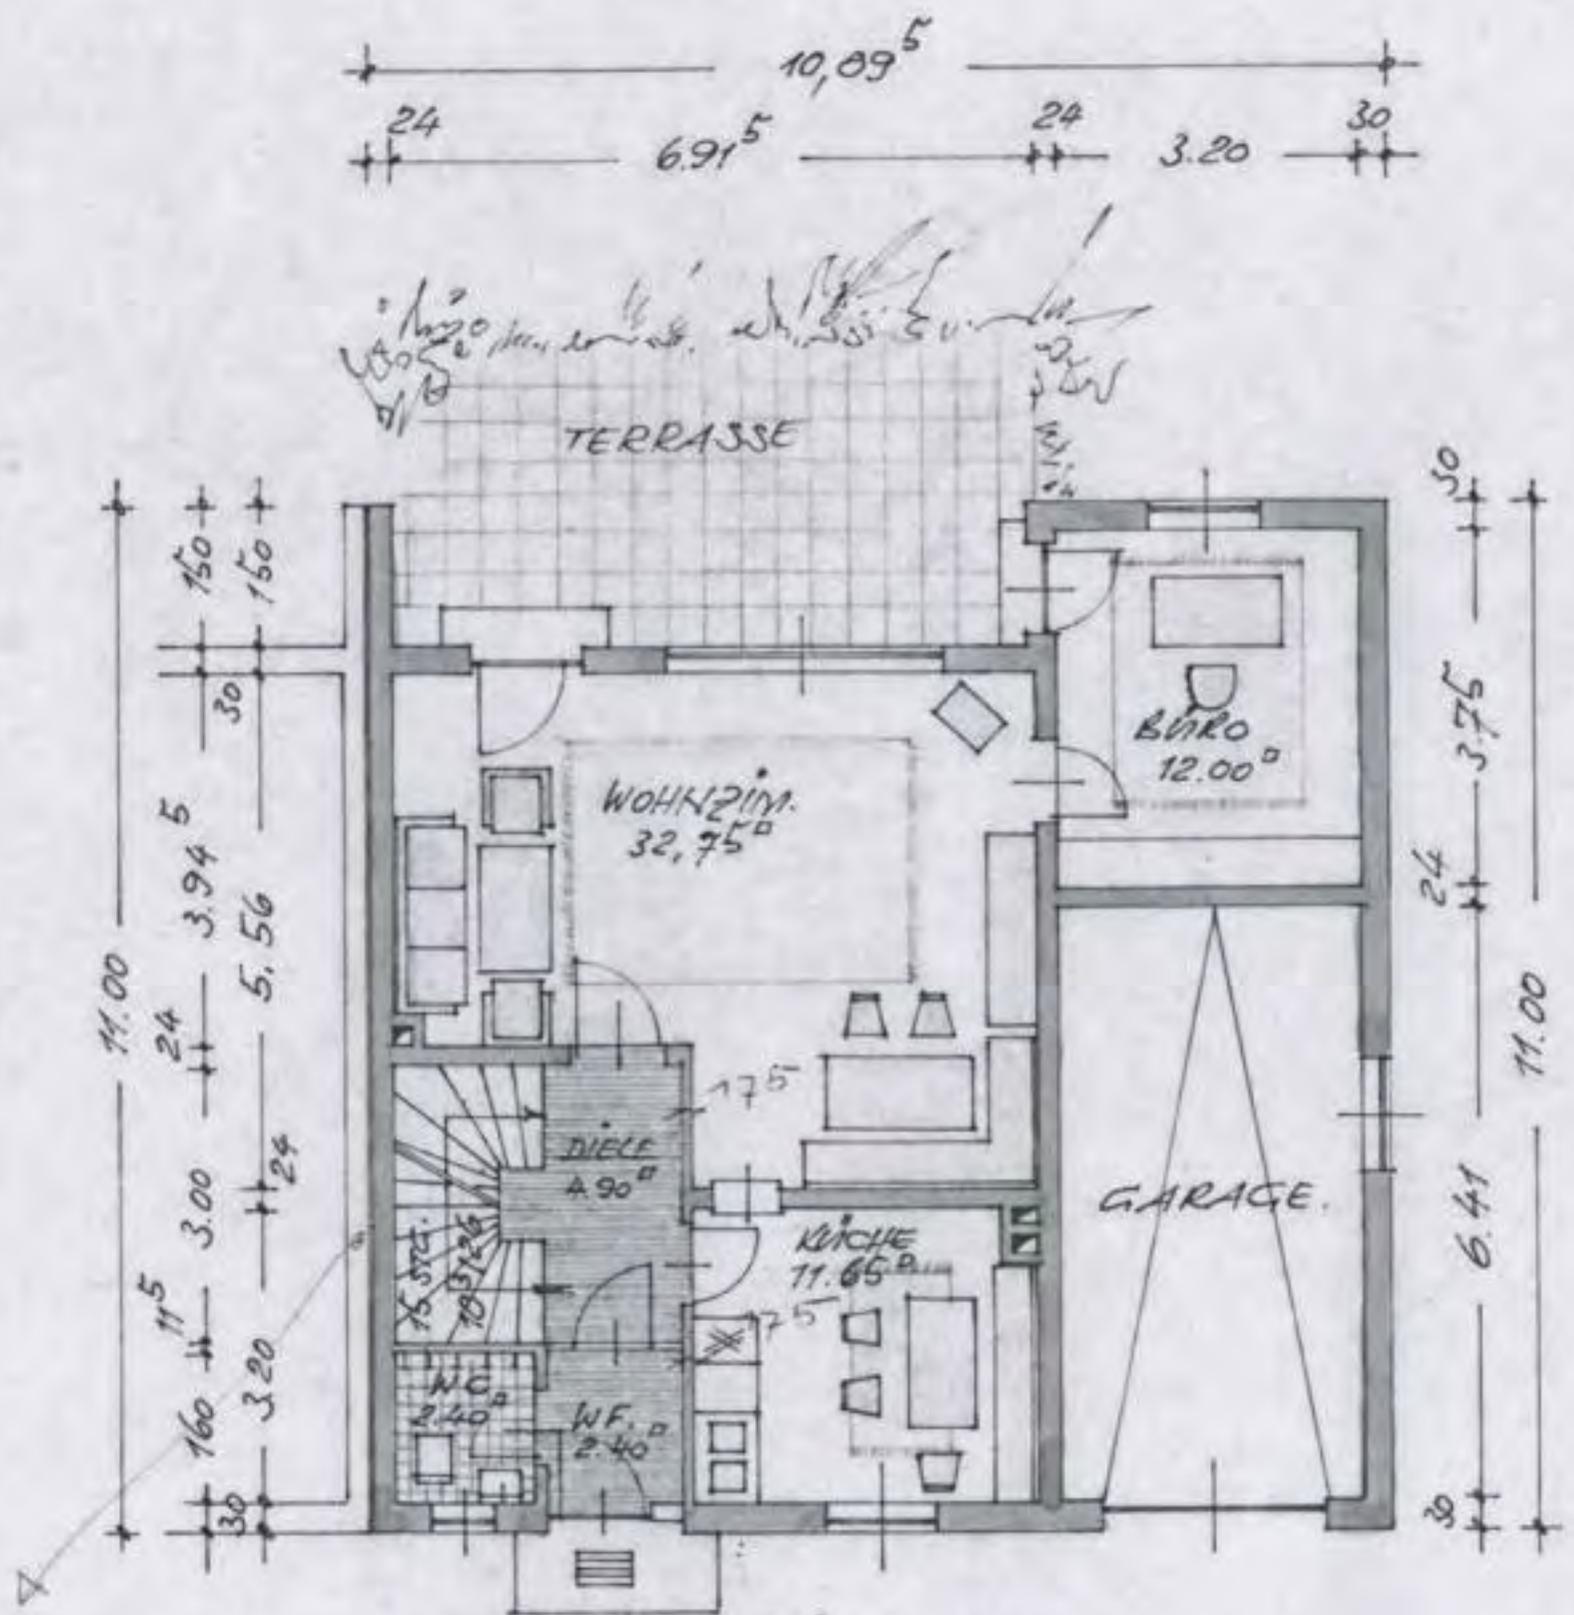
Lüftung der Garage mind. 200 qcm freier
 Querschnitt in Stellplatz, die Hälfte in den
 Terrassen, die andere Hälfte entgegenge-
 setzt unter Decke in der Außenwand.

ERDGESCHOSS.

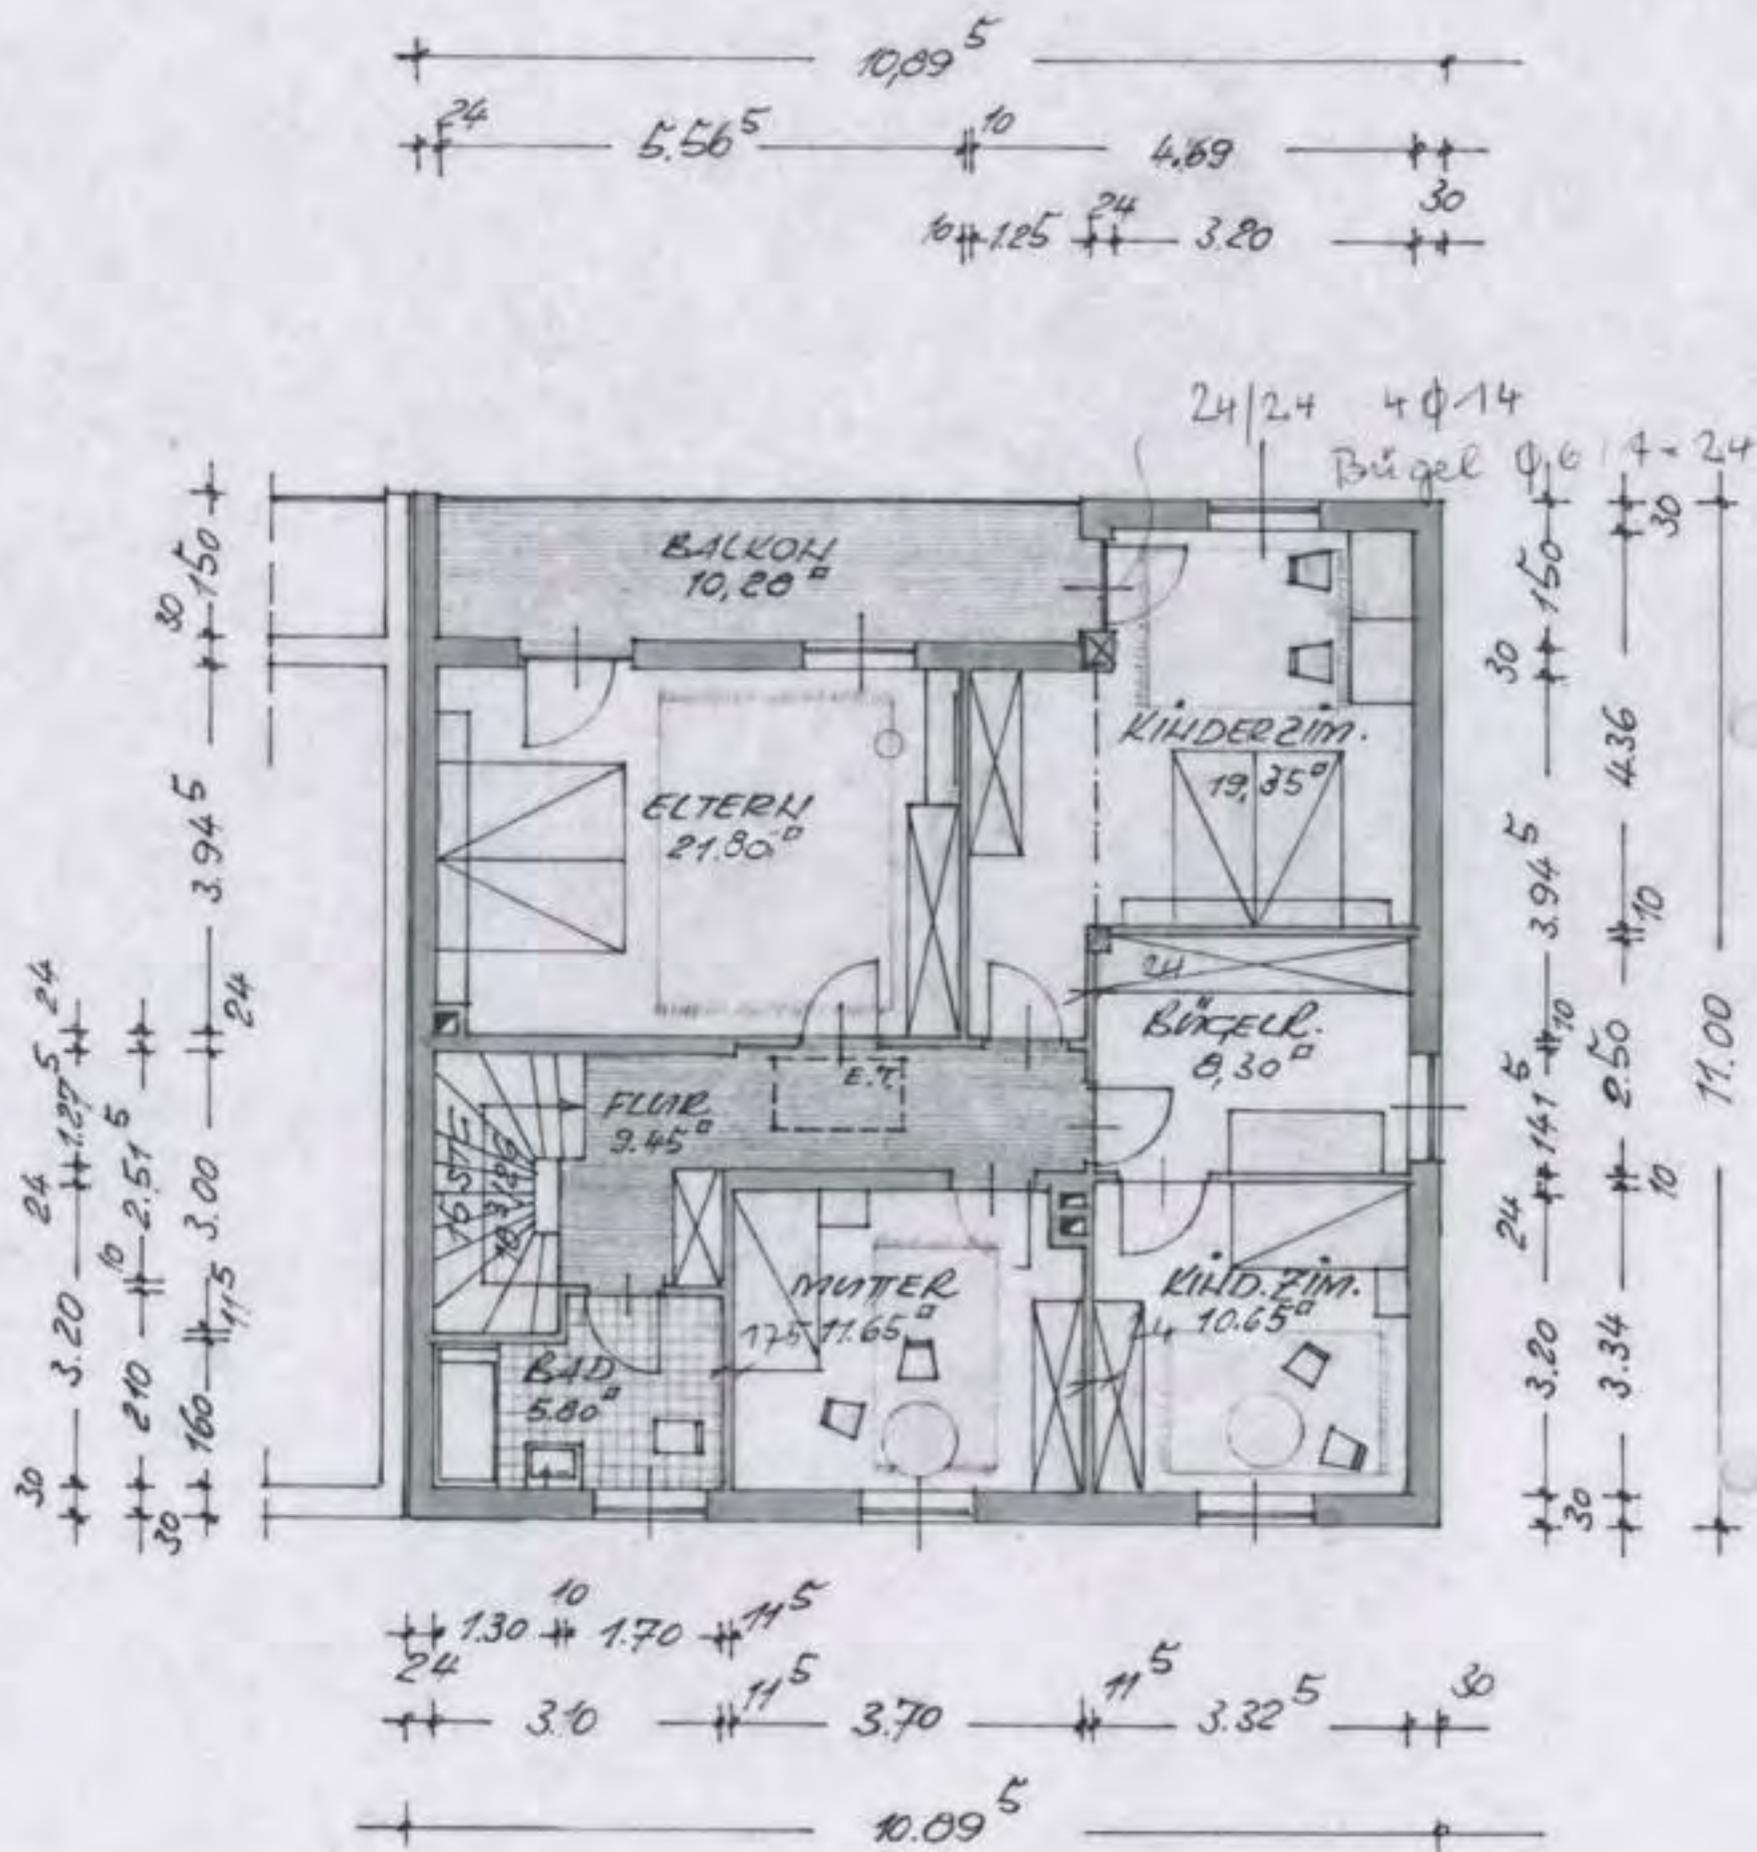
OBERGESCHOSS.

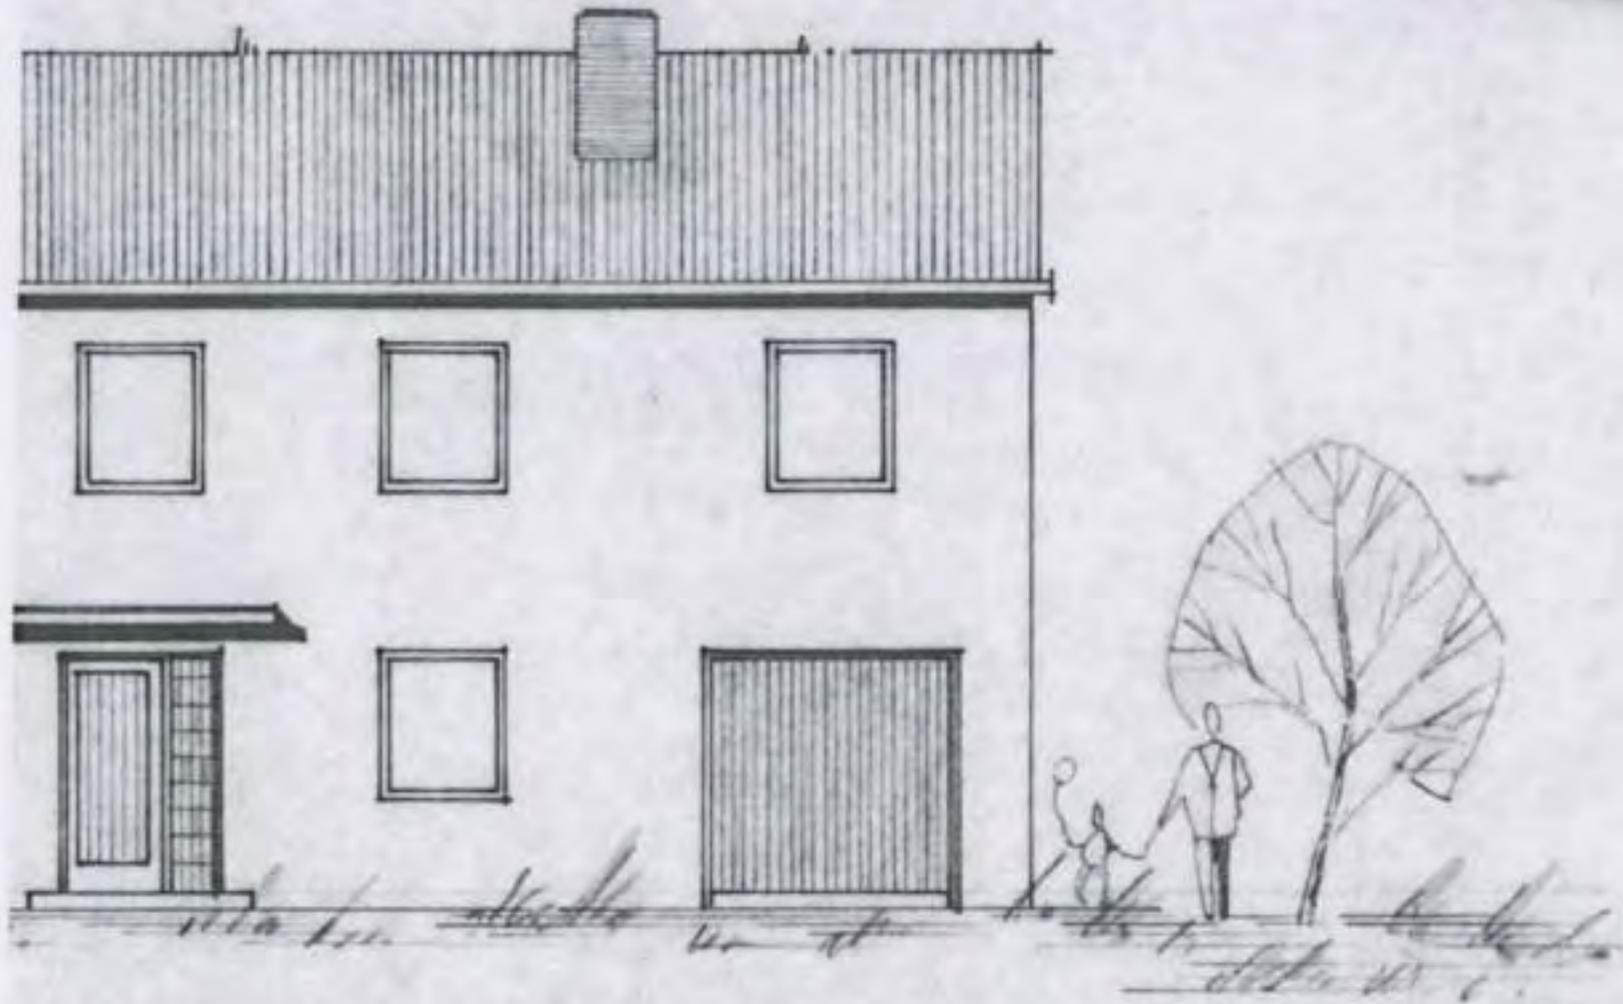
NORD-SÜDSICHT.

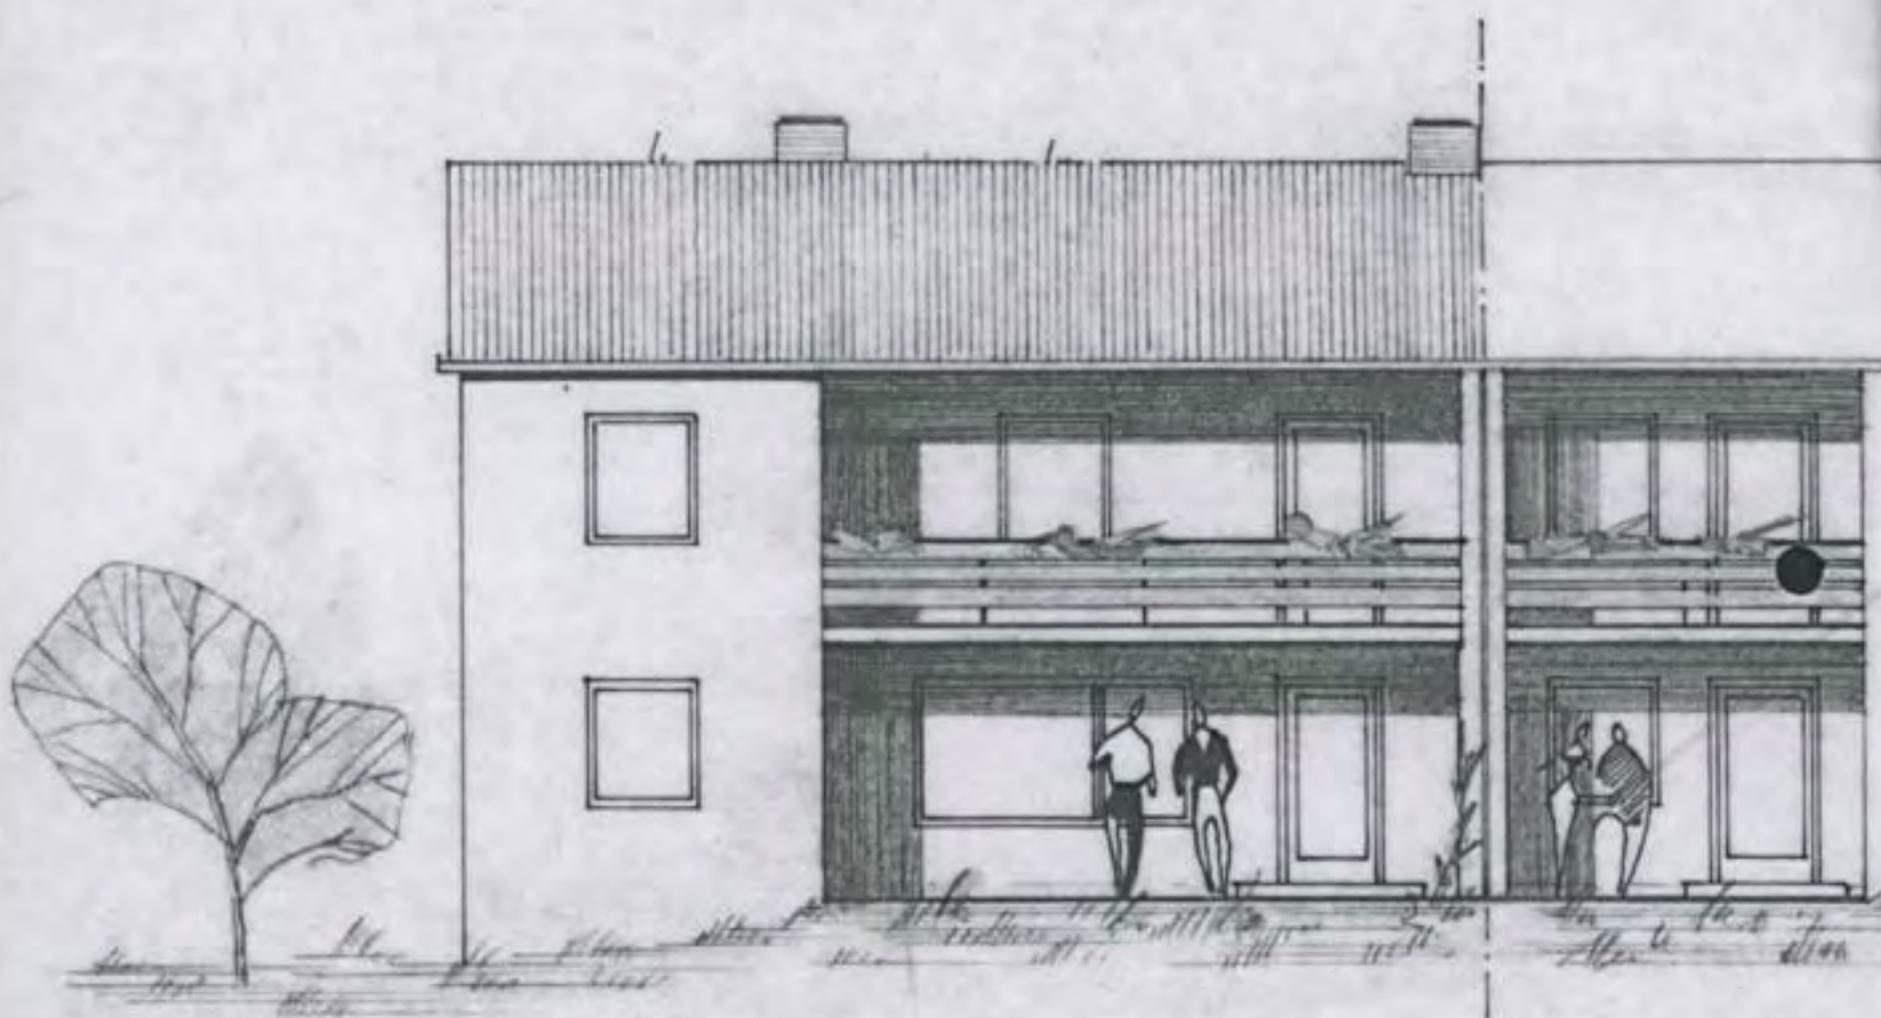
SÜD-ANSICHT.

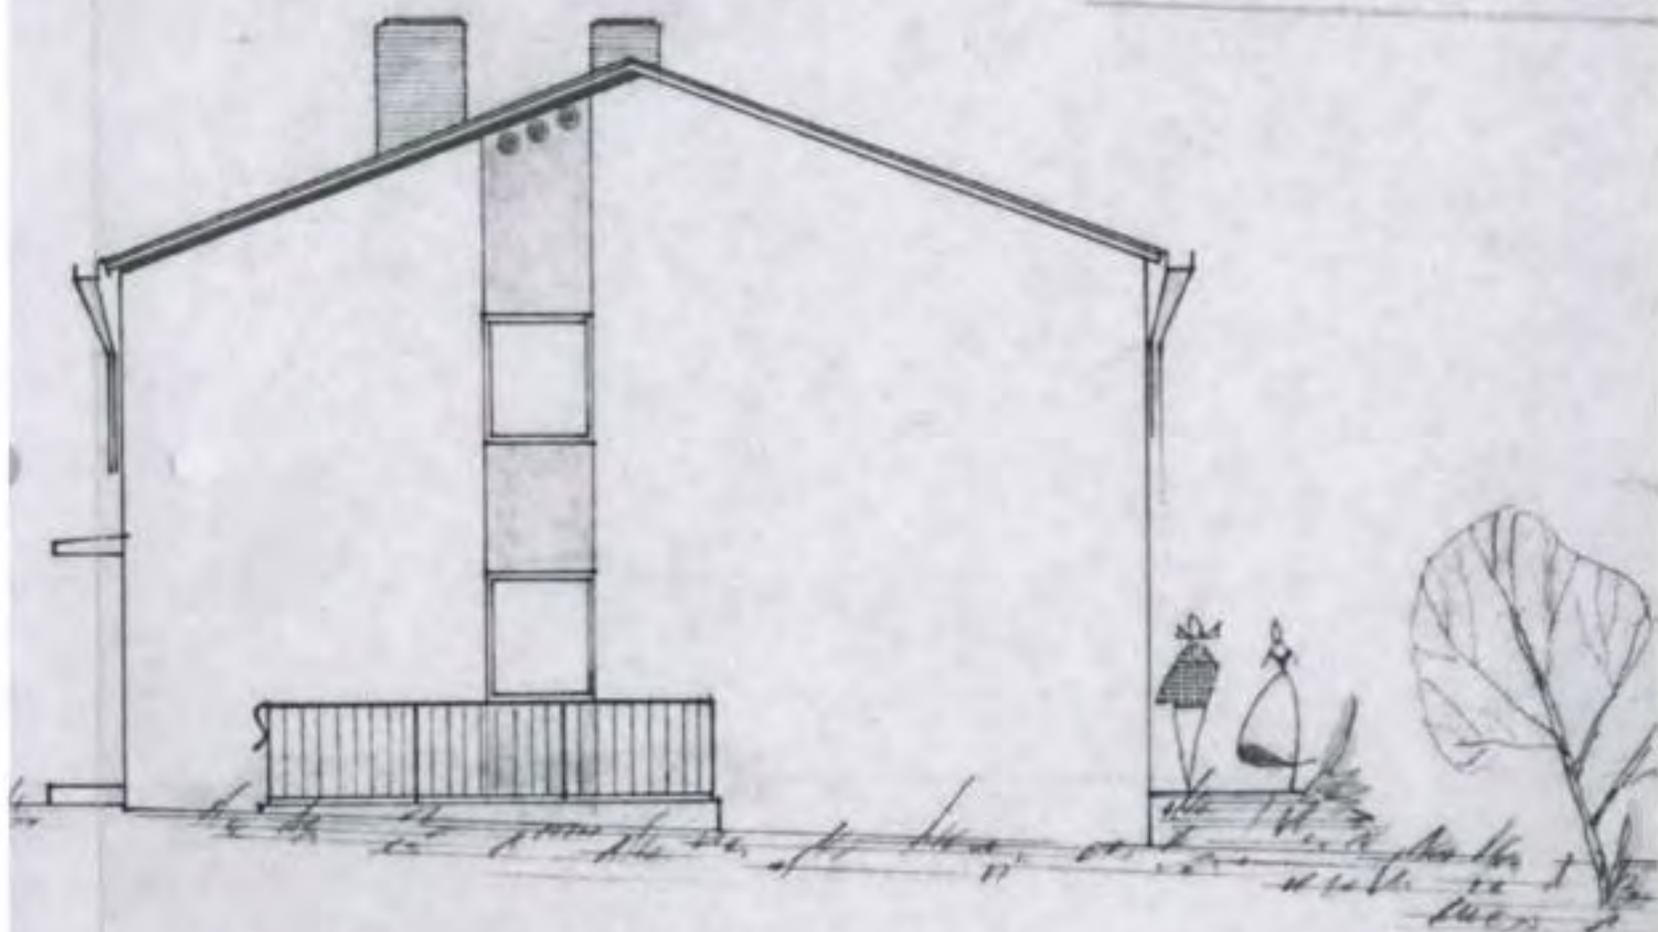
WEST - ANSICHT.
