# Gutachten

über den Verkehrswert (i.S.d. § 194 BauGB)

AZ:1517 K 144/23

Lager, Nebenräume, Keller  
Waltherstr. 29  
80337 München

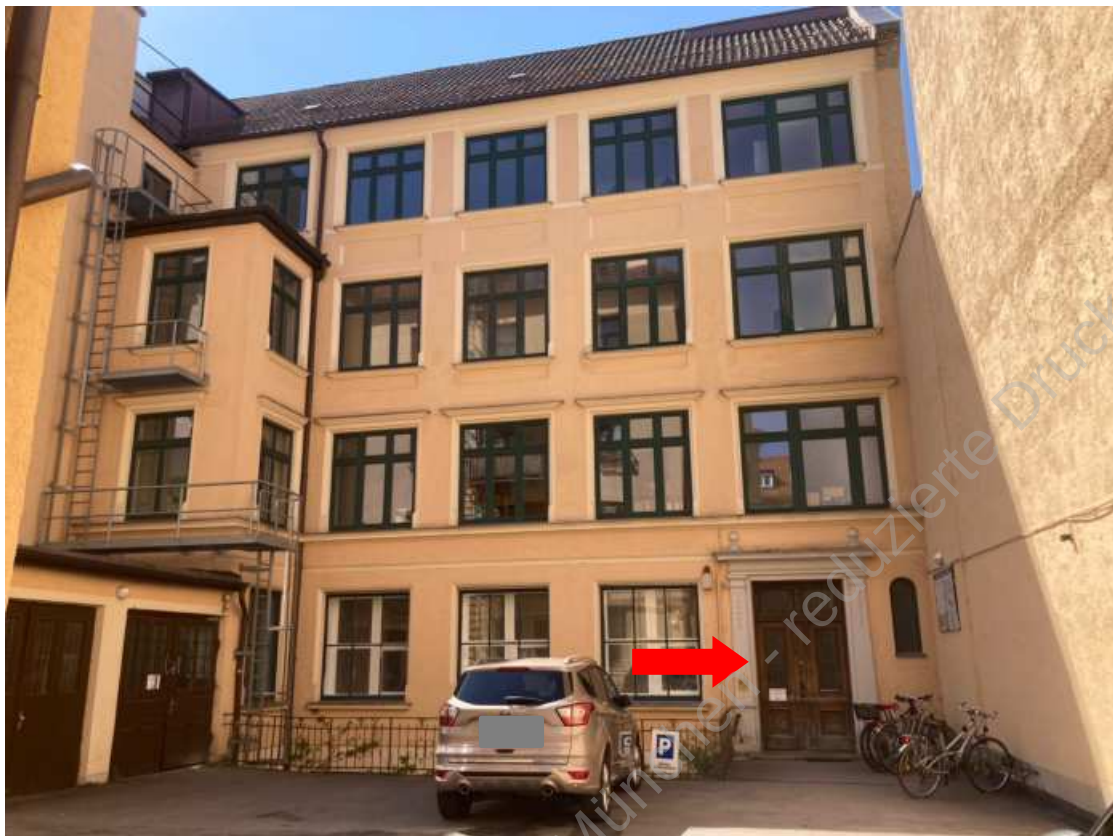
| Baumängel | <u>Rückgebäude</u> : Haustüre ohne wirksamen Holzschutz, abgestoßene Türstöcke, diverse Risse und stellenweise Putzabplatzungen im Eingangsbereich und am Treppenaufgang<br><u>Außenzugang zum Lager Nr. 17</u> : Außentreppe abmontiert, Außenputz und Bodenbelag im Bereich des Zugangs wurden entfernt, freiliegendes Mauerwerk, Bodenablauf möglicherweise nicht mehr voll funktionstüchtig<br><br><b>Hinweis:</b> Im Rahmen der Begutachtung vom. 30.04.2021 teilte die zuständige Hausverwaltung mit, dass sie über die Demontage der Außentreppe nicht in Kenntnis gesetzt wurde. Ein Beschluss hierzu wurde nicht gefasst. Der Rückbau wurde auf Veranlassung der Eigentümerin durchgeführt.<br><br><u>großer Lichthof</u> : diverse Risse und Ausbesserungen am Außenputz, Feuchtigkeitseinwirkungen an den Wänden, Boden teils stark mit Moos bewachsen, Gitterrost des Bodenablaufs scheint verstopft, abblätternder Anstrich an den Fensterflügeln |

Foto 3: Rückgebäude Nordfassade, Hauseingang

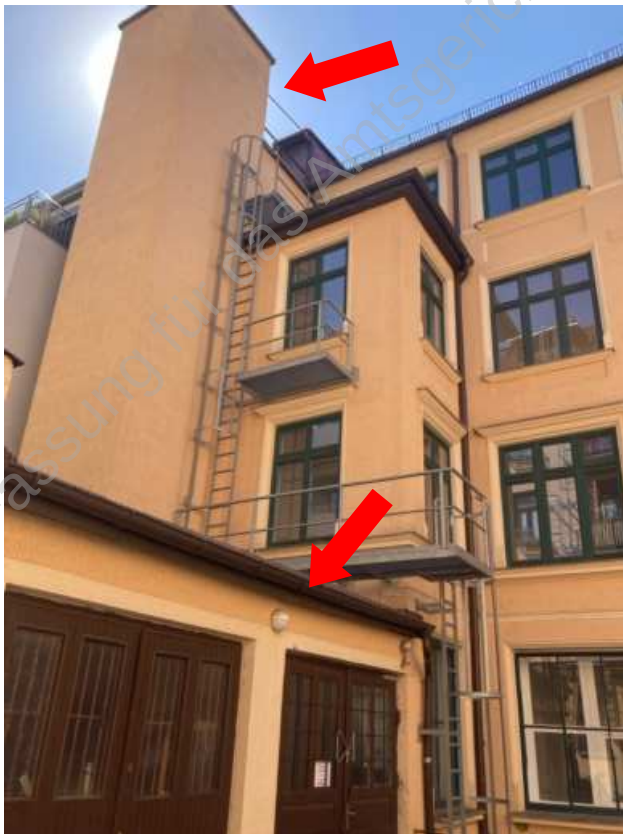
| Aufzug | Rückgebäude.: Lastenaufzug an der Südfassade, kein Personenaufzug<br>Zum Stichtag 30.04.2021 teilten Mieter mit, dass der Aufzug außer Funktion ist. Aktuelle Informationen hierzu liegen nicht vor. |

Foto 4: Rückgebäude Lastenaufzug u. Remise

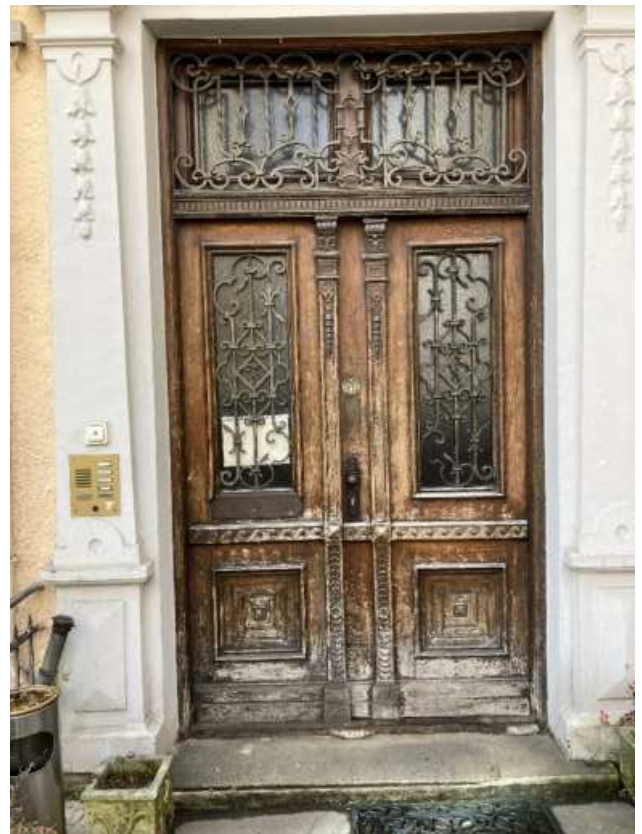
An der Hauseingangstür zum Rückgebäude, innerhalb des Eingangsbereichs sowie am Treppenaufgang besteht ein deutlicher Instandhaltungsstau. Die zum Stichtag 30.04.2021 festgestellten Putzabplatzungen am Wand- und Deckenbereich des Treppenhauses wurden zwischenzeitlich ausgebessert und überstrichen. Gegenüber dem Speichereingang befindet sich ein Ausgussbecken mit einer auf Putz liegenden Entwässerungsleitung. Über den Zustand des Untergeschosses können keine Aussagen getroffen werden.

Foto 5: Rückgebäude Hauseingang

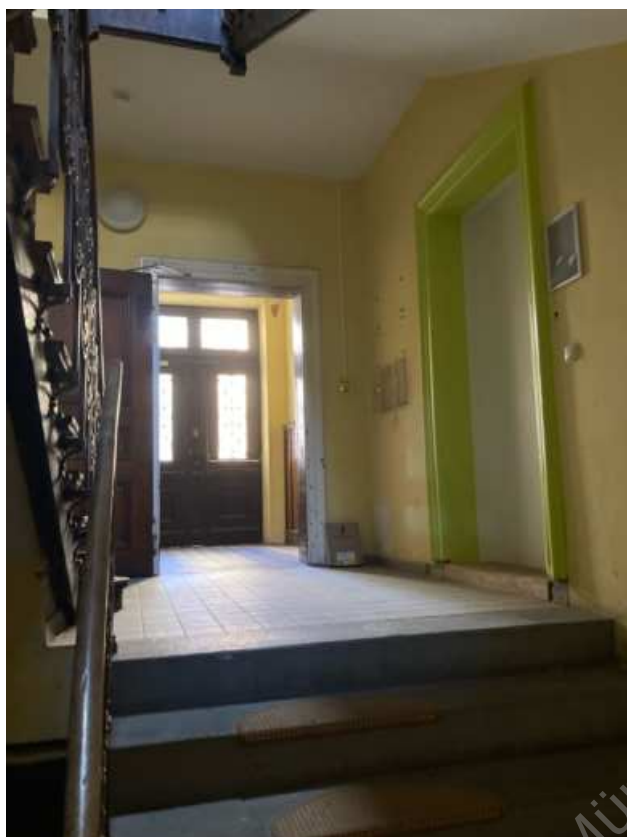
Foto 6: Eingangsbereich

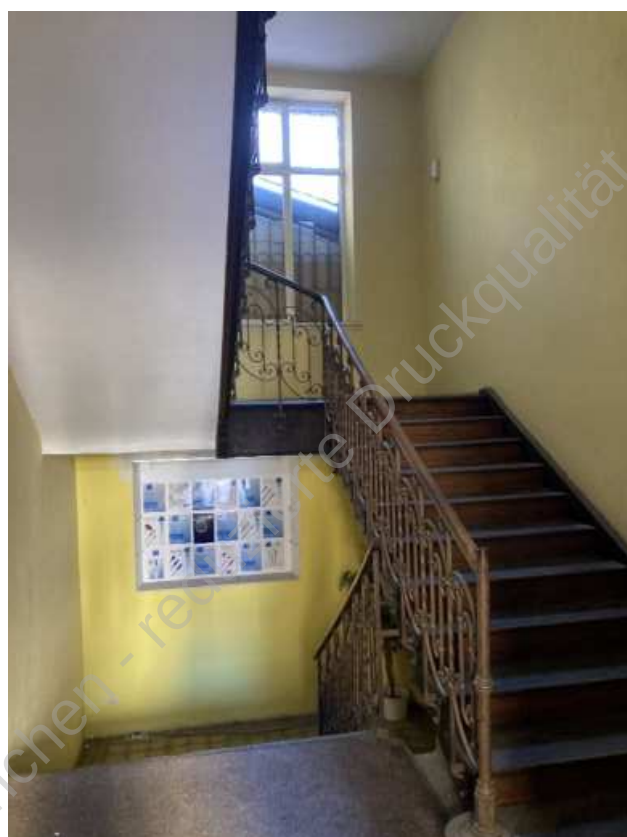
Foto 7: Treppenaufgang

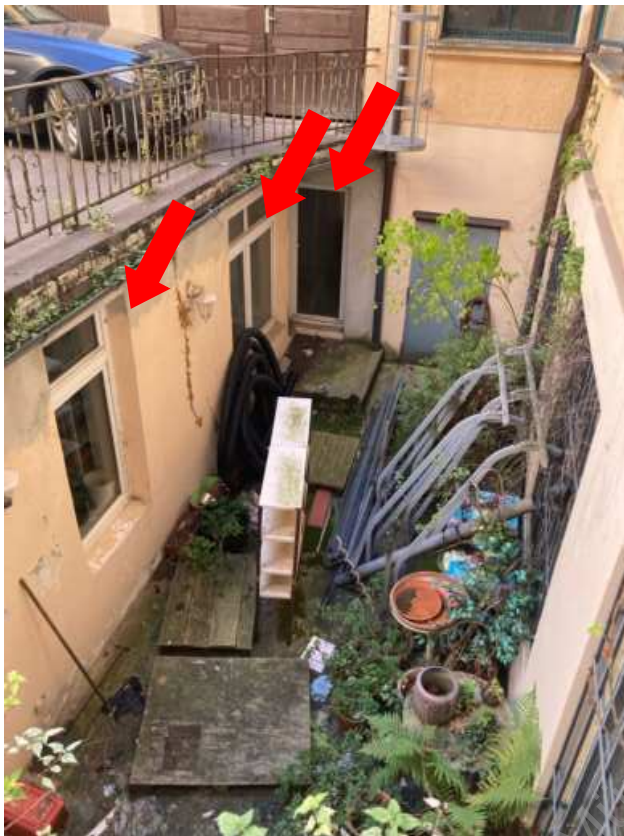
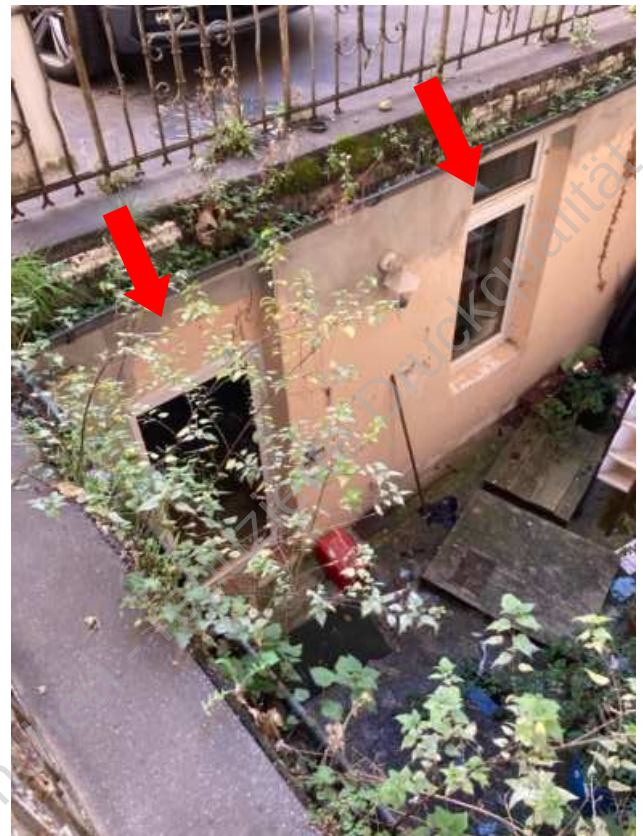
Soweit von außen erkennbar besteht auch am Lichthof zwischen Rückgebäude und der Hofunterkellerung ein deutlicher Instandhaltungsstau.

Foto 9/Foto 10: Lichthof: Zugang und Fenster Büro Nr. 18

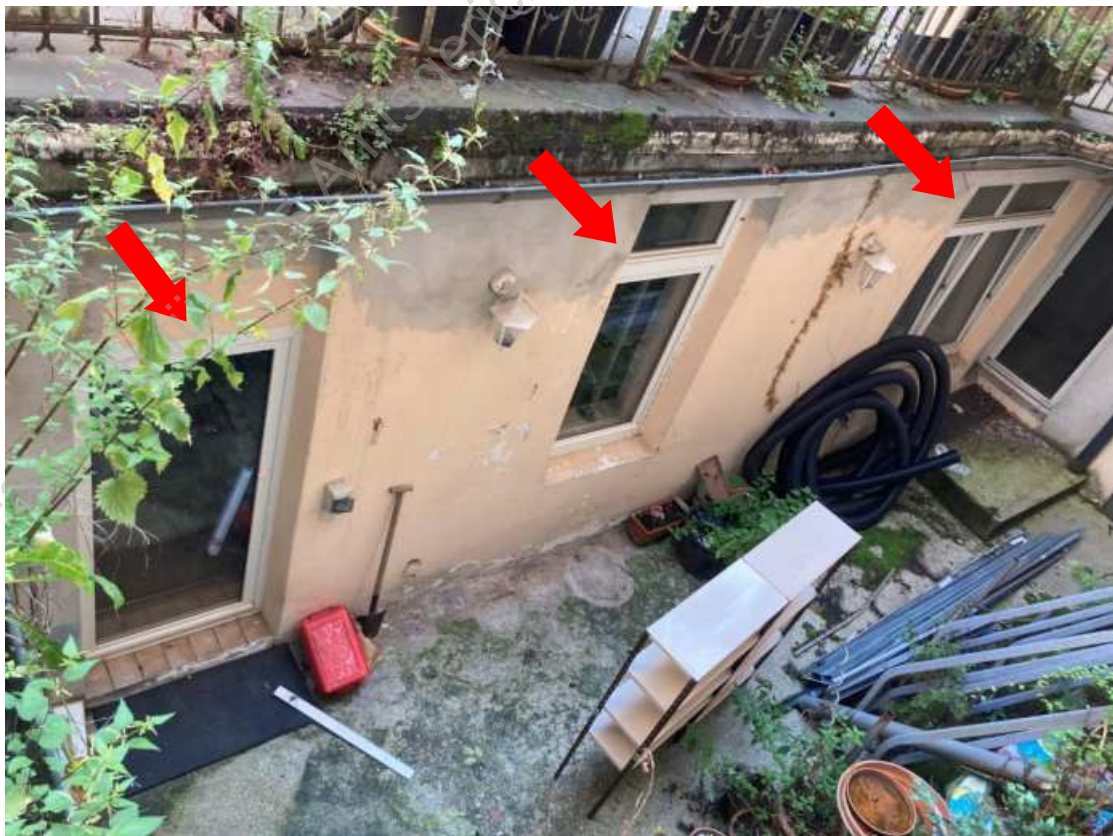
Foto 11: Blick in den Lichthof: Fenster Büro 2 und Empfang

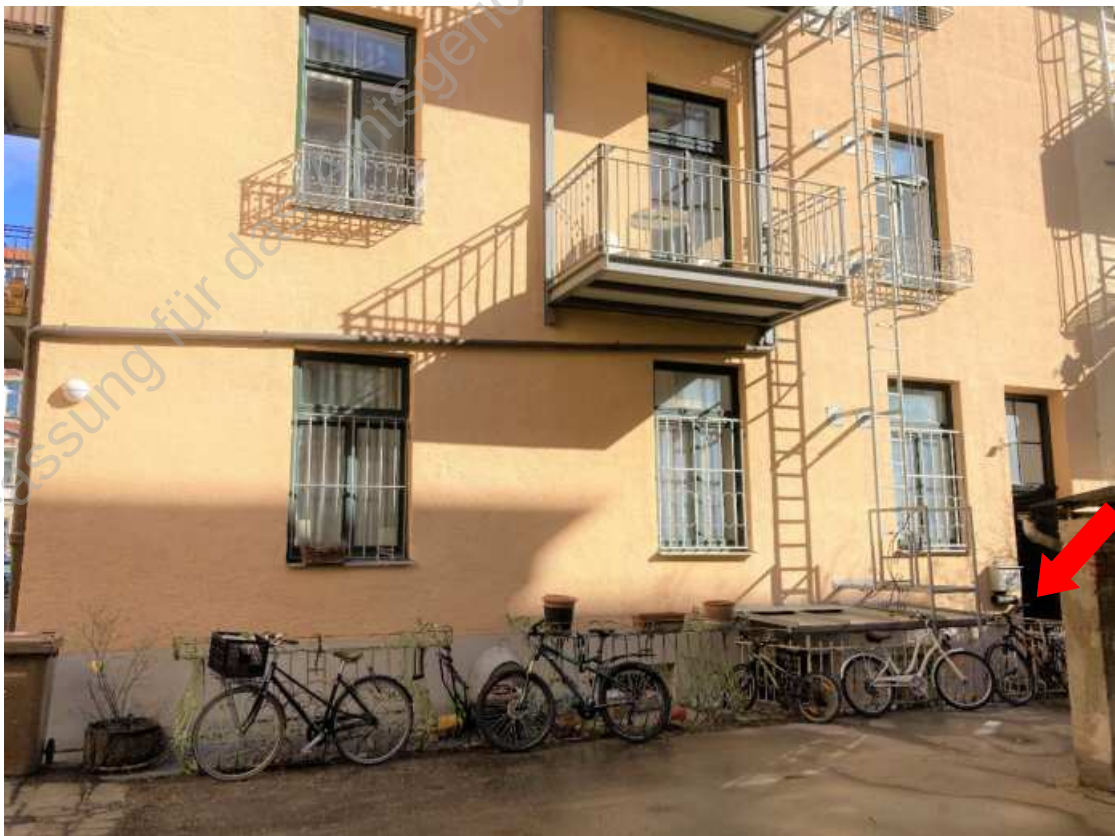
| Außentreppe | Im Aufteilungsplan führt eine Außentreppe vom Innenhof zum Lager Nr. 17, die Treppe wurde vor einiger Zeit abmontiert.<br>Absturzsicherung aus schmiedeeisernem Geländer, darüber 2. Rettungsweg des Vorderhauses |

Foto 13: Außenzugang zum Lager Nr. 17

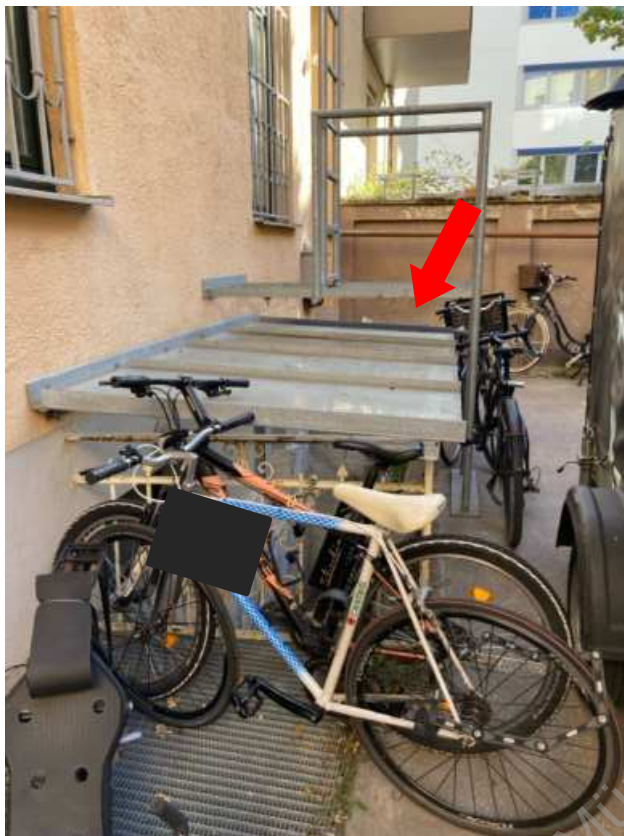
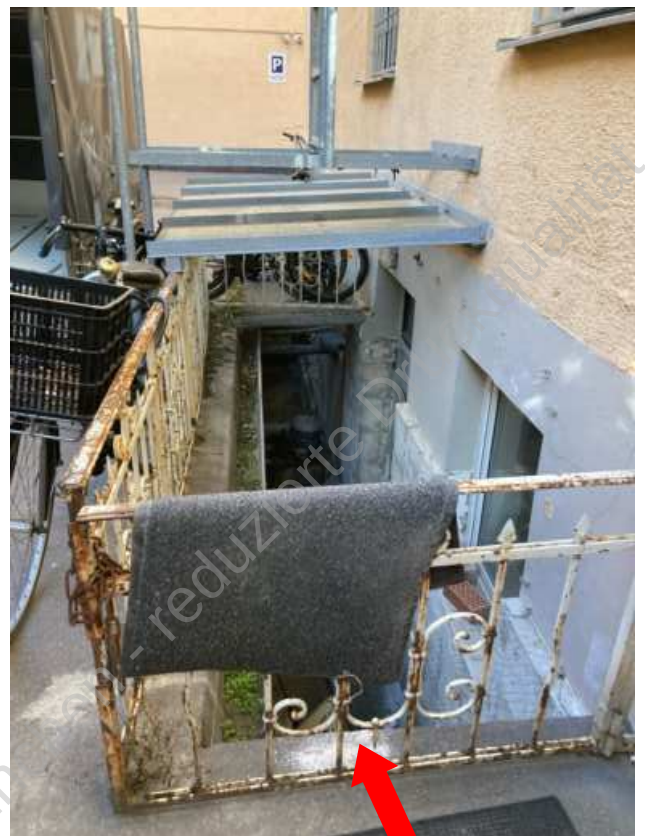
Foto 14/Foto 15: Außenzugang geschlossen

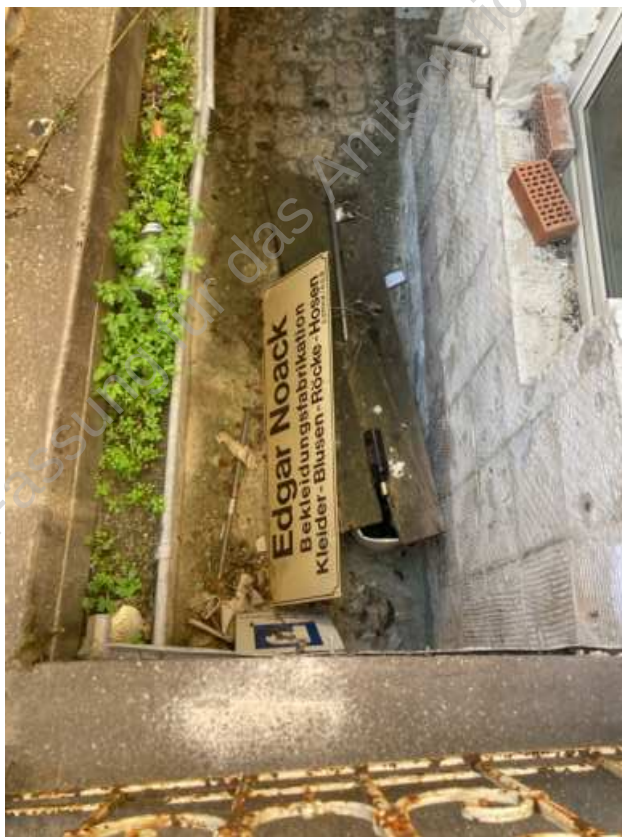
Foto 16: Lichthof

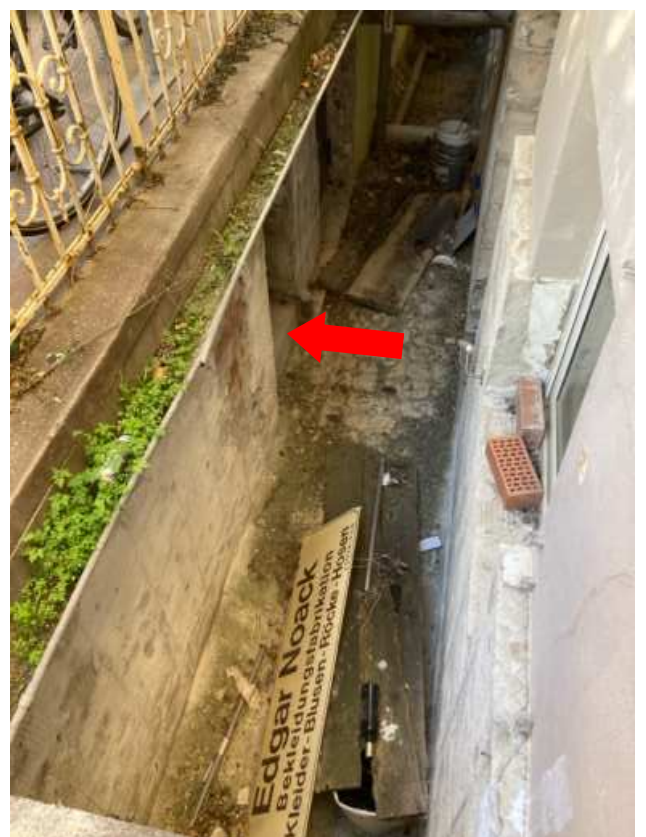
Foto 17: Zugang Lager Nr. 17
