Exposé für ein zu sanierendes Kettenhaus mit integrierter Garage  
in der Riesheimerstraße 5 in 82166 Gräfelfing

Bezugnahme: Verkehrswertgutachten vom 03. Dezember 2024, Wertermittlungstichtag /  
Qualitätstichtag ist der 19. November 2024

Objekt: Kettenhaus voll unterkellert mit Erd- und Obergeschoss, Flachdach  
Das Gebäude konnte nur von außen besichtigt werden. Von außen wurde  
festgestellt, dass die Sanierung des Wohnhauses abgebrochen wurde.

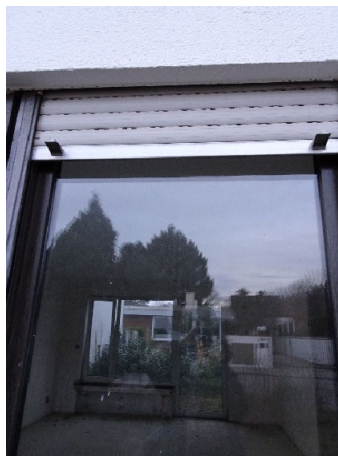
Ansicht Fenster

Wohnungseingangstür als aufgedoppeltes Holztürblatt, Kunststofffenster, außen mit Maserung, innen weiß und Kunststoffrollen.
