Gutachten

über den Verkehrswert (i.S.d. § 194 BauGB)

Objekt Keller

Starenweg 8 80937 München

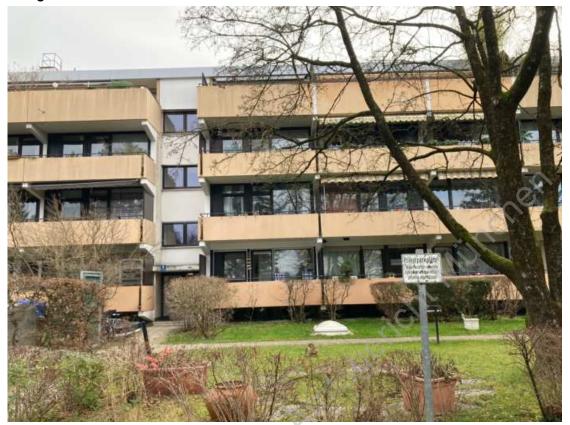
Foto 1: Westansicht

Fassaden Außenputz, Gliederung der Ost- und Westfassade mit durchlaufen-

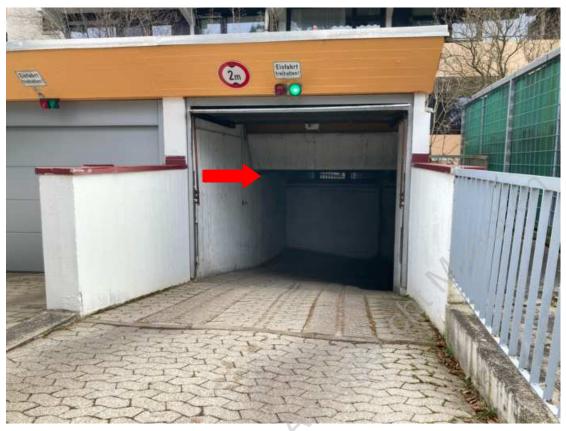
Foto 4: Ein- und Ausfahrt Tiefgarage, Oberlichter Keller Nr. 56

Tiefgarage Ein- und Ausfahrt vom Starenweg entlang der nördlichen Grund-

stücksgrenze, Sektionaltor, Ampelregelung, Schlüsselschaltung,

Rampe mit Betonverbundsteinen

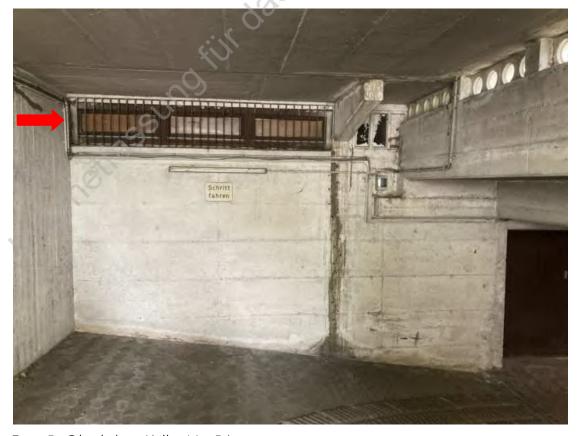
Foto 5: Oberlichter Keller Nr. 56

Fenster Oberlichter über die gesamte Raumbreite mit Einbruchschutz,

Ausrichtung zur Tiefgarage

Belichtung/Besonnung wegen Ausrichtung zur Tiefgarage keine dauerhafte natürliche Be-

lüftung und Belichtung

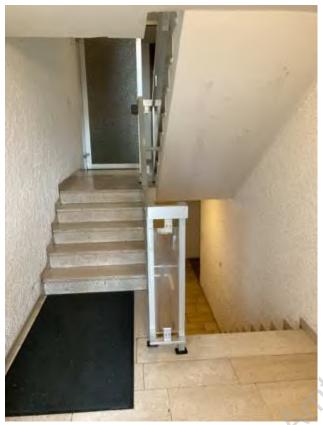
Foto 6: Eingang Starenweg 8

Hauseingang Zugang von Westen, Vordach, 1 Differenzstufe

Hauseigang in eloxierte Leichtmetall-/ Glaskonstruktion, feststehendes Seitenteil mit integrierter Tür-, Sprech- und Klingelanlage sowie

Briefkasteneinrichtung

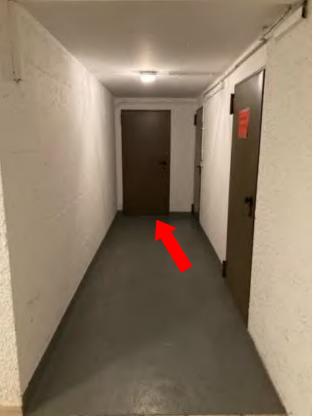
Foto 9: Untergeschoss – Zugang Keller Nr. 56

Zugang Stahltür

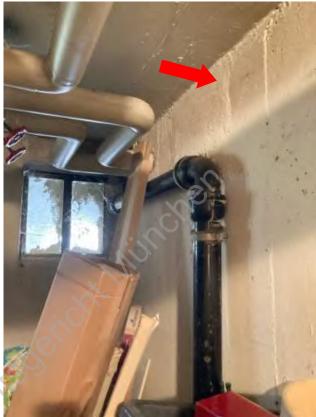
Foto 11: Trennwand zum Keller Nr. 56

In Anwesenheit des Hausmeisters konnte der an den Keller angrenzende Hausmeisterraum besichtigt werden. In Deckenhöhe

führen Heizleitungen zum Keller Nr. 56.
