G U T A C H T E N

über die Ermittlung des Verkehrswertes

**2-Zimmerwohnung mit Küche, Bad, Abstellraum, Diele und Loggia
im 1. OG rechts sowie Kellerabteil im KG,
gem. Aufteilungsplan Nr. 6, ca. 57,4 m² Wohnfläche**

**Bonner Straße 18, 80804 München
Fl.-Nr. 736/13, Gemarkung Schwabing**

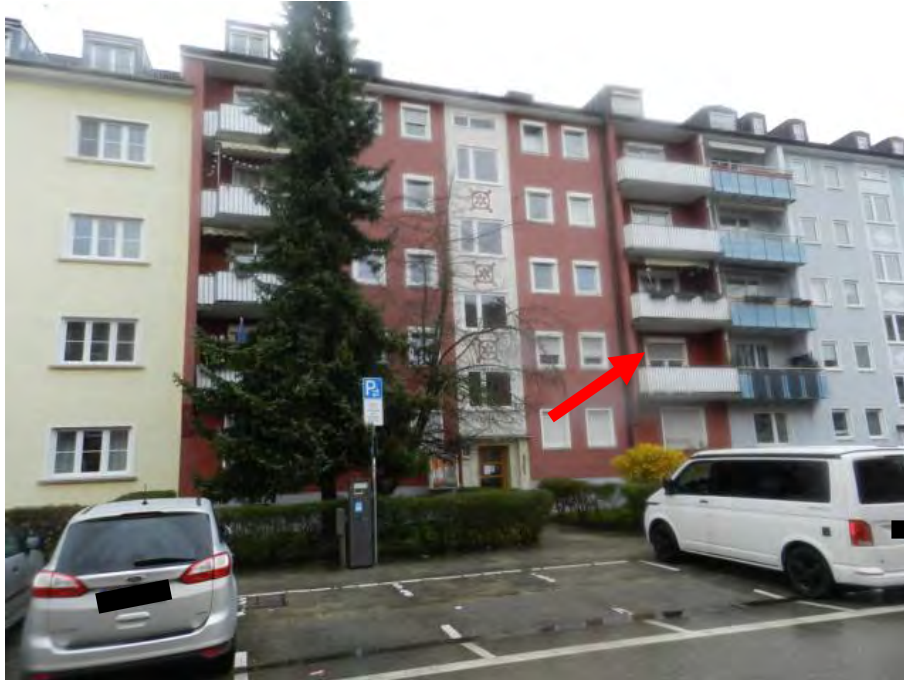
A 1.1

Außenfassade: Gestrichener Rauputz; Sockel verputzt und gestrichen;

Westfassade

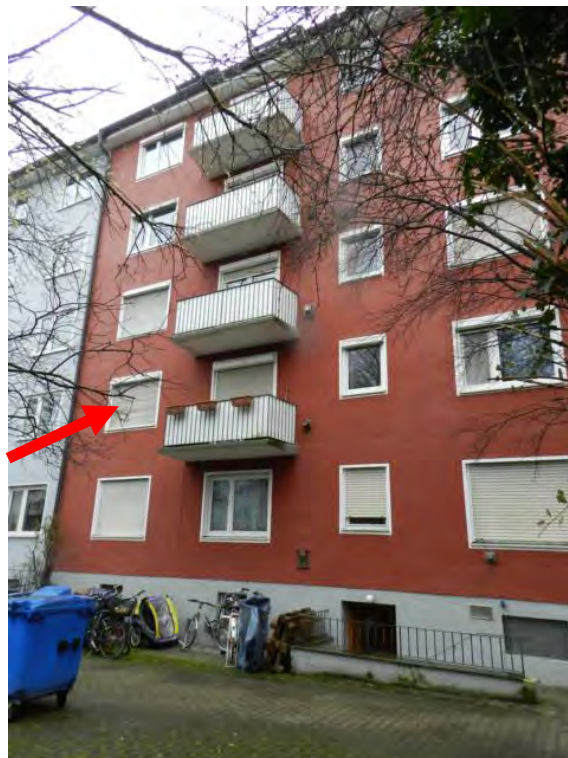
Ostfassade

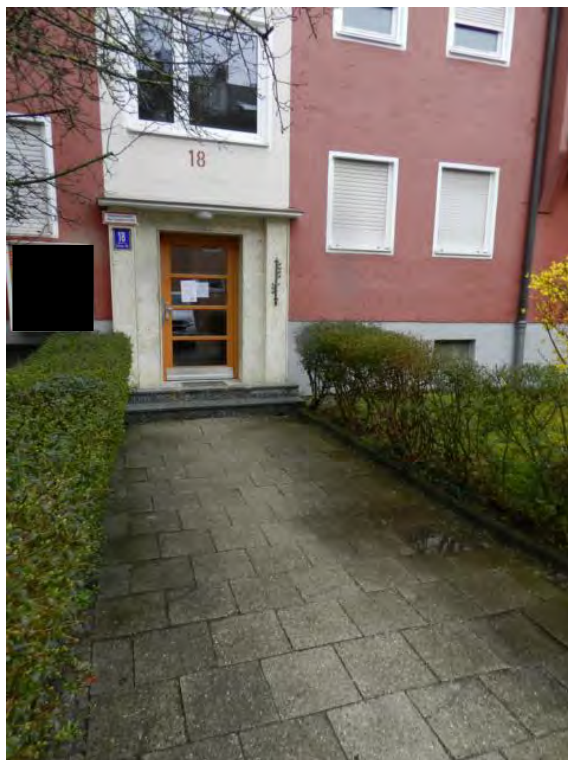
- Hauseingang: Der Zugang zum Wohnhaus von der öffentlichen Verkehrsfläche erfolgt über einen mit Betonsteinplatten befestigten Weg und weiter über zwei Stufen zur Hauseingangstüre; die Eingangsstufen sind mit Naturstein belegt, dieser Belag ist teils gebrochen und provisorisch befestigt; die Haus-

eingangstüre ist eine Holztüre mit Isolierverglasung, Drückergarnitur und Zylinderschloss (Mehrfachverriegelung); seitlich der Eingangstüre ist ein Klingeltableau mit 18 Klingeltaster und Gegensprechanlage gegeben;

Hauseingang

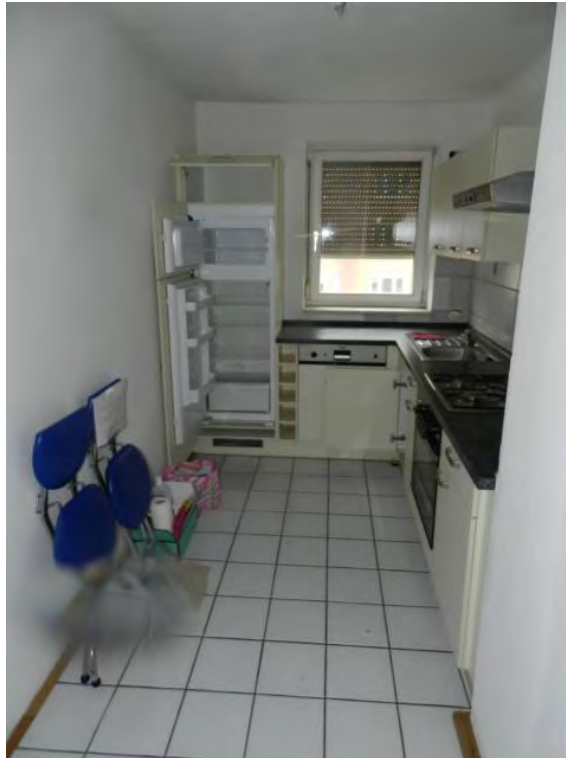
Heizung/Warmwasser: Doppelheizplatten mit einfachen bzw. Thermostatventilen; Warmwassererzeugung über Gastherme, in der Küche ist eine Gastherme Fabrikat Junkers montiert; augenscheinlich handelt es sich um ein älteres Gerät; im Wohnzimmer ist ein Ofen vorhanden, nach Angabe beim Ortstermin darf dieser jedoch nicht mehr betrieben werden;

Küche

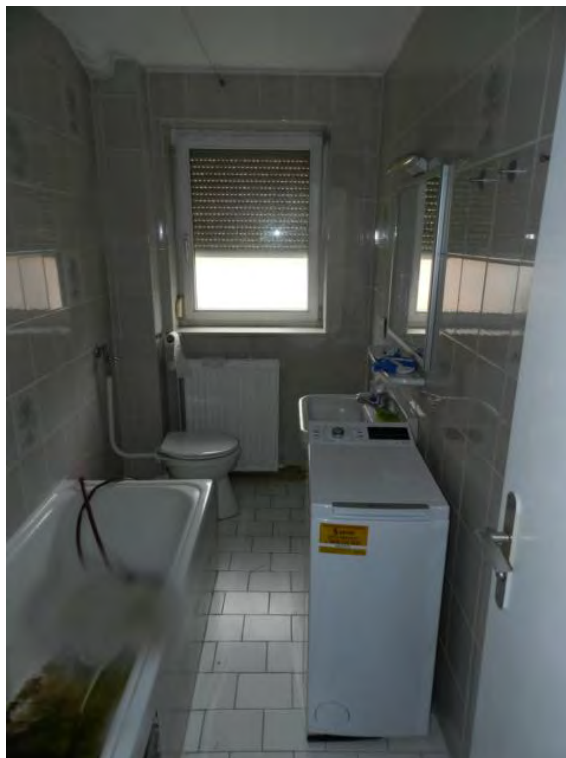
- Decken: Glatt verputzt und gestrichen;
- Sanitär: Bad mit Stand-WC und Druckspüler, Waschbecken mit Einhebelmischer, emaillierte Stahlbadewanne mit Aufputzweigriffarmatur und Brauseschlauch; zum Zeitpunkt der Ortsbegehung lief der Wasserhahn an der Badewanne, dies sei nach Angabe auch bereits bekannt; aus diesem Grund ist die Wanne stark verschmutzt bzw. verkalkt und mit Algenbewuchs; Boden gefliest; Wände raumhoch gefliest mit Dekorfliesen; Doppelheizplatte mit Thermostatventil; Fenster;

- Es sind Schäden im Bereich der Sanitärausstattung vorhanden.
- Die Loggia ist stark mit Taubenkot verschmutzt.

Bad

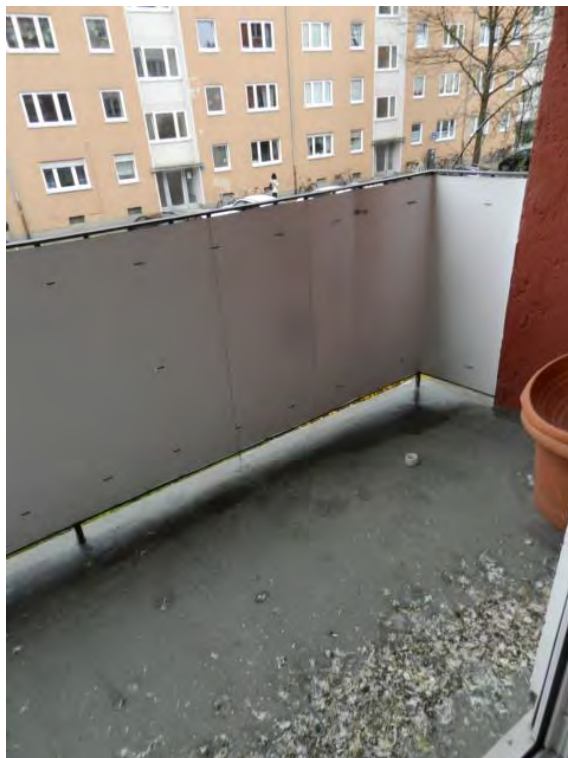
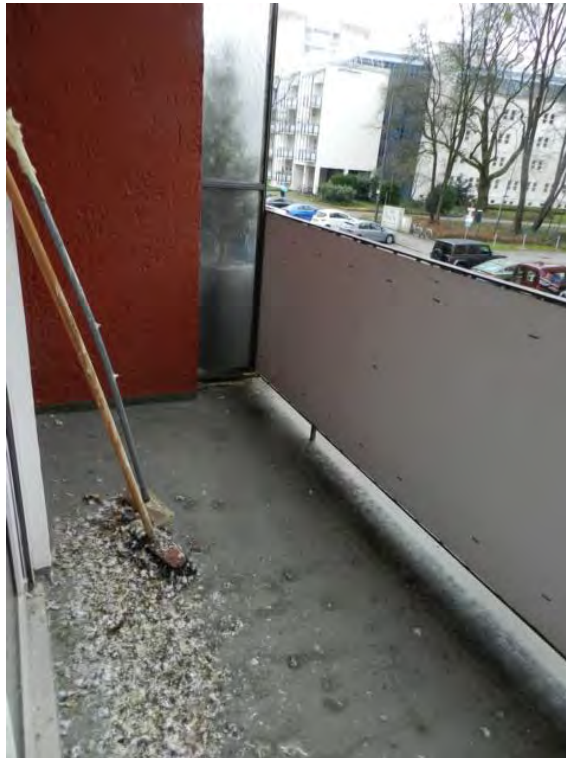
Loggia: Vom Wohnzimmer aus ist eine Loggia zugänglich; die Loggia verfügt über eine massive, gestrichene Balkonplatte sowie ein gestrichenes Metallgeländer, welches innenseitig mit einer dünnen Plane verkleidet ist;

Loggia

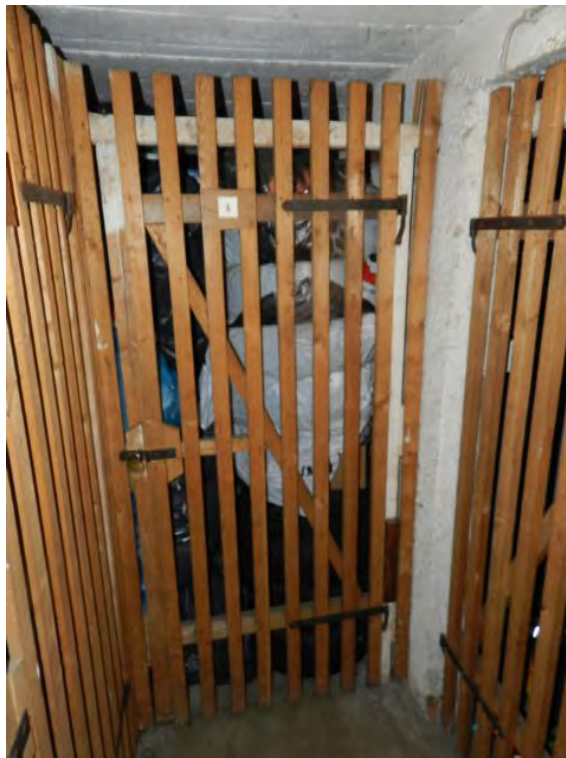
Kellerabteil: Das Kellerabteil Nr. 6 ist, wie im Plan dargestellt, vorhanden; augenscheinlich ist das Kellerabteil bis unter die Decke mit Gegenständen vollgestellt; das Kellerabteil verfügt an drei Seiten über massive Wände, zum Flur und zum benachbarten Kellerabteil ist es mittels Holzlattenrost abgeteilt; Tür als Holzlattenrost mit Vorhängeschloss abschließbar;

Kellerabteil
