# WERTGUTACHTEN

**Nr. J 5061/25**

**Objekt:** 2- Zimmer Eigentumswohnung Nr. 1 im Erdgeschoss  
Robert-Koch-Straße 22  
80538 München

## 2- Zimmer Eigentumswohnung Nr. 1 im Erdgeschoss Robert-Koch-Straße 22, 80538 München

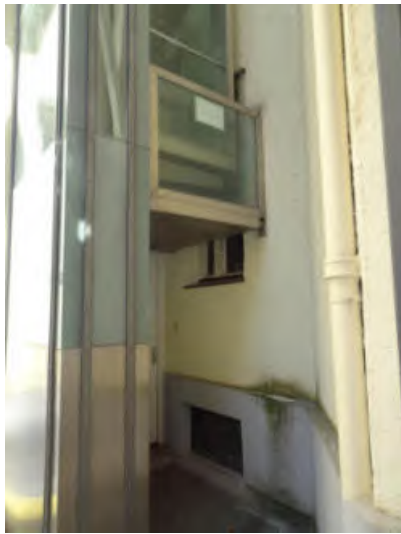
Aufzug: Außenaufzug (nachträglich angebaut)

**Außenaufzug**

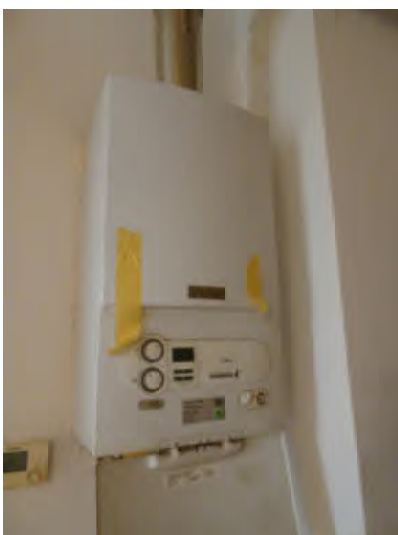
Heizung: Wohneinheit mit Etagenheizung (gasbefeuert), Kompaktheizkörper, Warmwasserbereitung über Etagenheizung

**Gastherme**

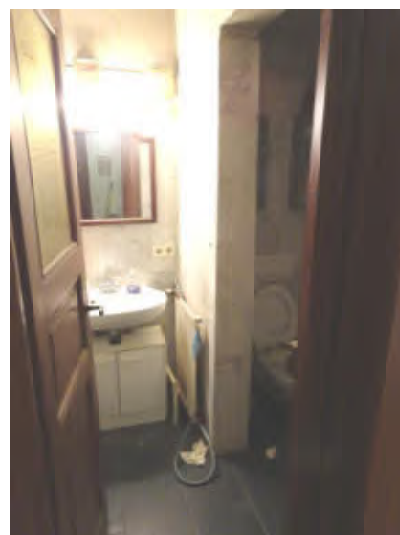
| Sanitärräume: | Bad mit Einbaubadewanne, Hänge-WC und Waschbecken, Fliesenboden, Wände ca. 2,0 m hoch gefliest, mittlerer Standard etwa aus den 1980er Jahren |

**Bad**

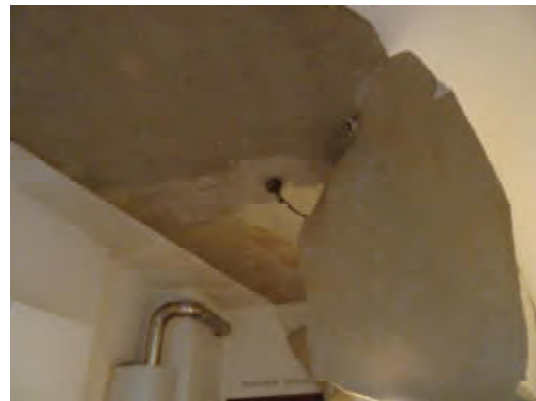
- Sanitärausstattung alt und abgenutzt
- Wasserschaden Küche  
(gemäß Auskunft der Hausverwaltung wird der durch die darüberliegende Wohnung verursachte Wasserschaden auf Kosten der Gemeinschaft bzw. der Versicherung beseitigt.)
- erhebliche altersbedingte Abnutzungen (Türen und Fenster abgenutzt, Bodenbeläge abgelaufen, Malerarbeiten erforderlich)

**Wasserschaden Küche**

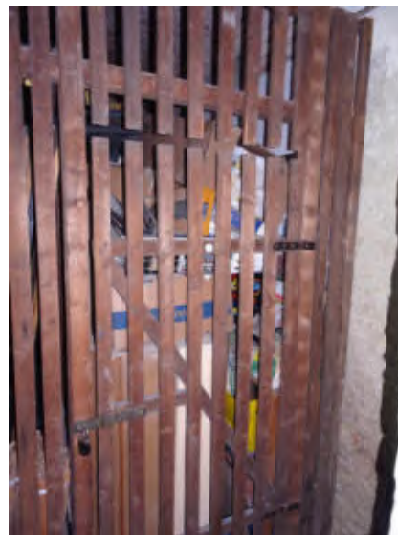
**Kellerabteil Nr. 1**

Gemäß Aufteilungsplan ist der Wohnung das abgetrennte Kellerabteil Nr. 1 mit einer Größe von ca. 3,7 m<sup>2</sup> zugeordnet. Das Kellerabteil befindet sich im Keller des Gebäudes. Das Abteil ist mit einem Lattenverschalung aus Holz abgetrennt. Baujahresbedingt sind bei den Kellerflächen Nutzungseinschränkungen durch Feuchtigkeitseinwirkungen gegeben.
