# Verkehrswertgutachten

Aktenzeichen	2 K 1/21
Auftraggeber	Amtsgericht Memmingen Abteilung für Zwangsvollstreckung Buxacher Str. 6 87700 Memmingen
Objekt	Wohn- und Betriebsgebäude Illerau 14 87748 Fellheim
Wertermittlungsstichtag	27.10.2023
Ausfertigungsdatum	27.10.2023

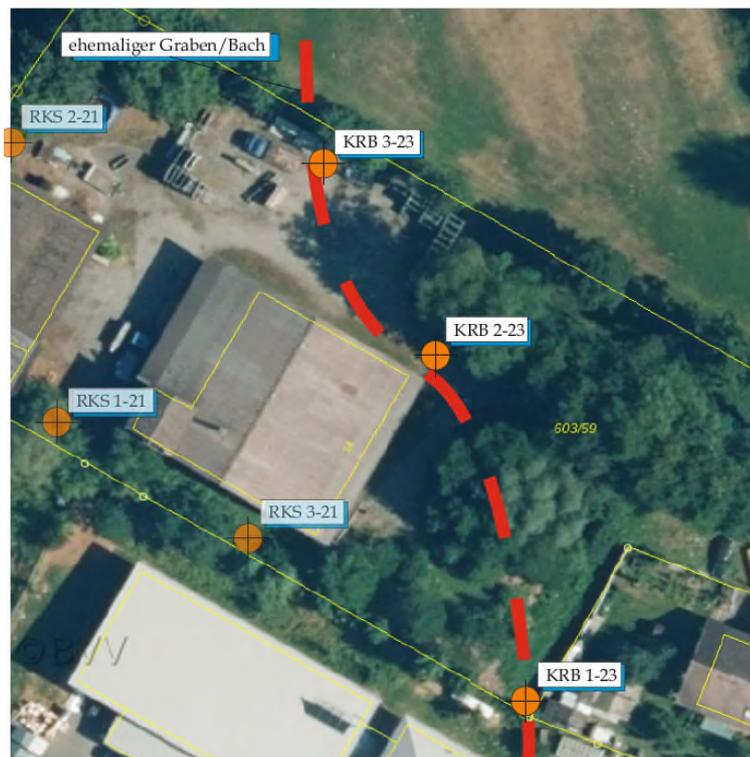
Der Verlauf des Grabens/Bachs ist in nachfolgendem Luftbild dargestellt:

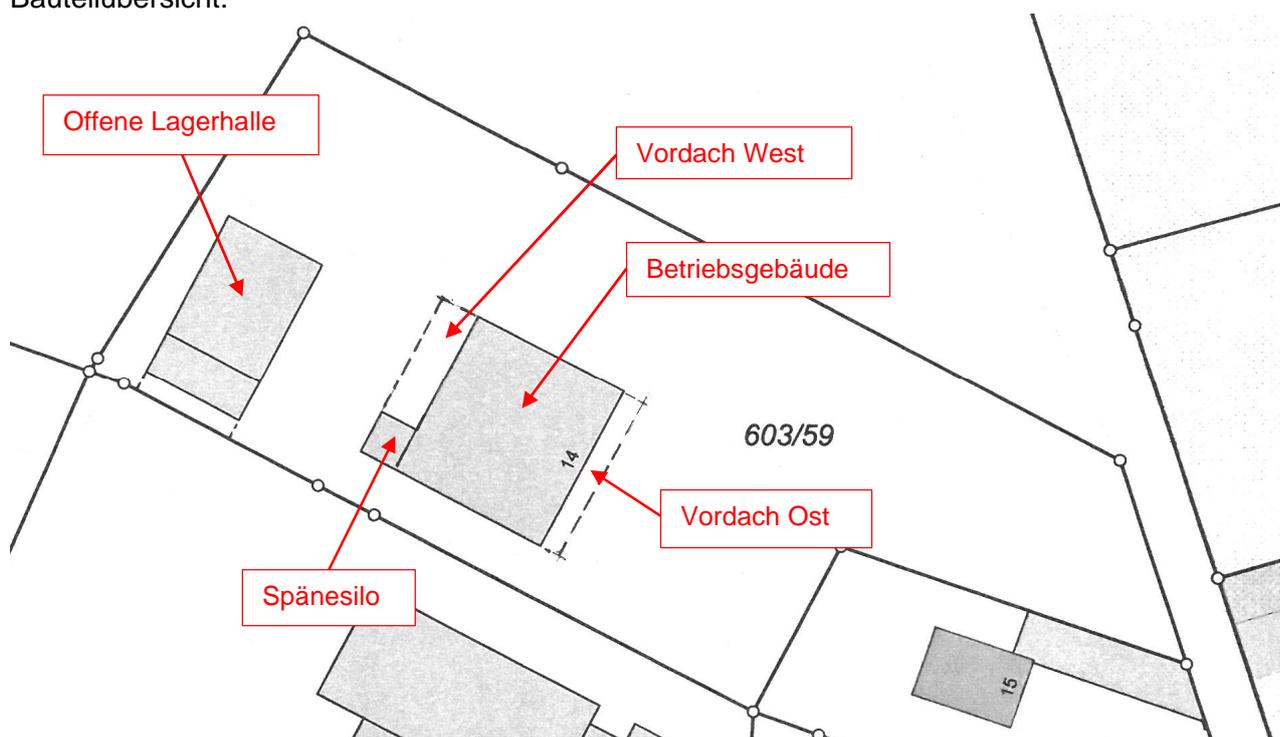
Bauteilübersicht:

Im westlichen Grundstücksbereich befindet sich eine nach Osten offene Lagerhalle. Die Lagerhalle wurde in 3 Bauabschnitten von 1983 bis 1990 erbaut. Im südlichen Bereich der Halle ist ein kleiner Lagerraum eingebaut. Südlich an die Halle ist ein niedriger offener Schuppen angebaut.

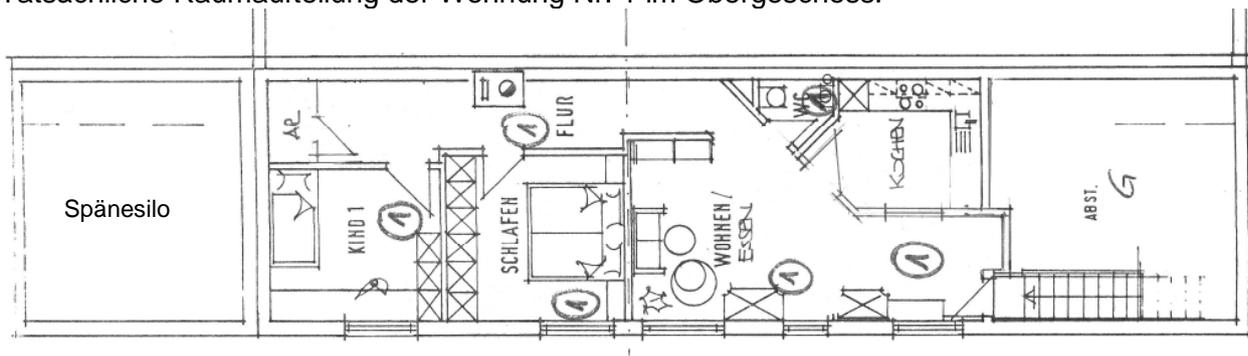
Tatsächliche Raumaufteilung der Wohnung Nr. 1 im Obergeschoss:

Die innere Raumaufteilung der Wohnung Nr. 1 im Obergeschoss weicht vom Aufteilungsplan ab. Die Wirksamkeit der Raumaufteilung wird durch die abweichende Raumaufteilung nicht berührt, da die äußere Abgrenzung der Wohnung Nr. 1 unverändert ist.

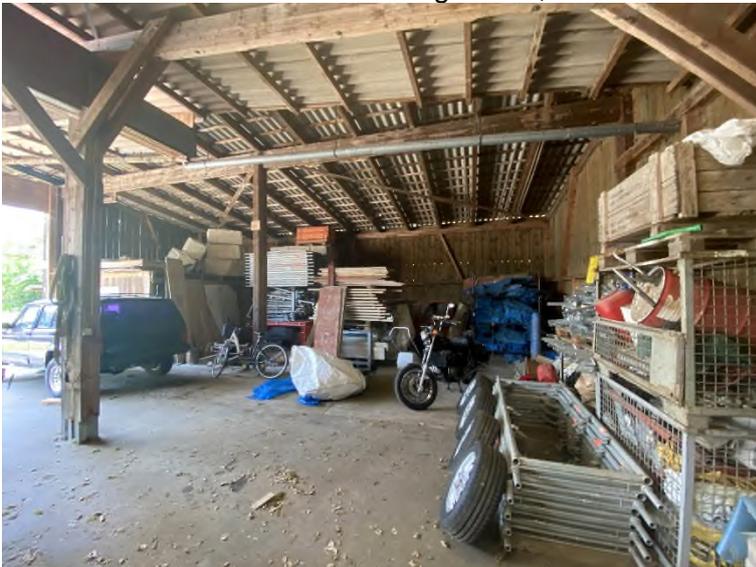
Bild 37 – Einheit Nr. 2: Offene Lagerhalle, südlicher Bereich

Baumängel/Bauschäden offene Lagerhalle	Wertminderung
- Dacheindeckung im Traufbereich auf Südseite beschädigt, dadurch Fußpfette und Eckstütze morsch	3.700 €
- Außenwandverkleidung an Nordwand fehlt	4.400 €
- Dacheindeckung aus Onduline am Vordach Südost beschädigt	700 €
Wertminderung offene Lagerhalle	8.800 €

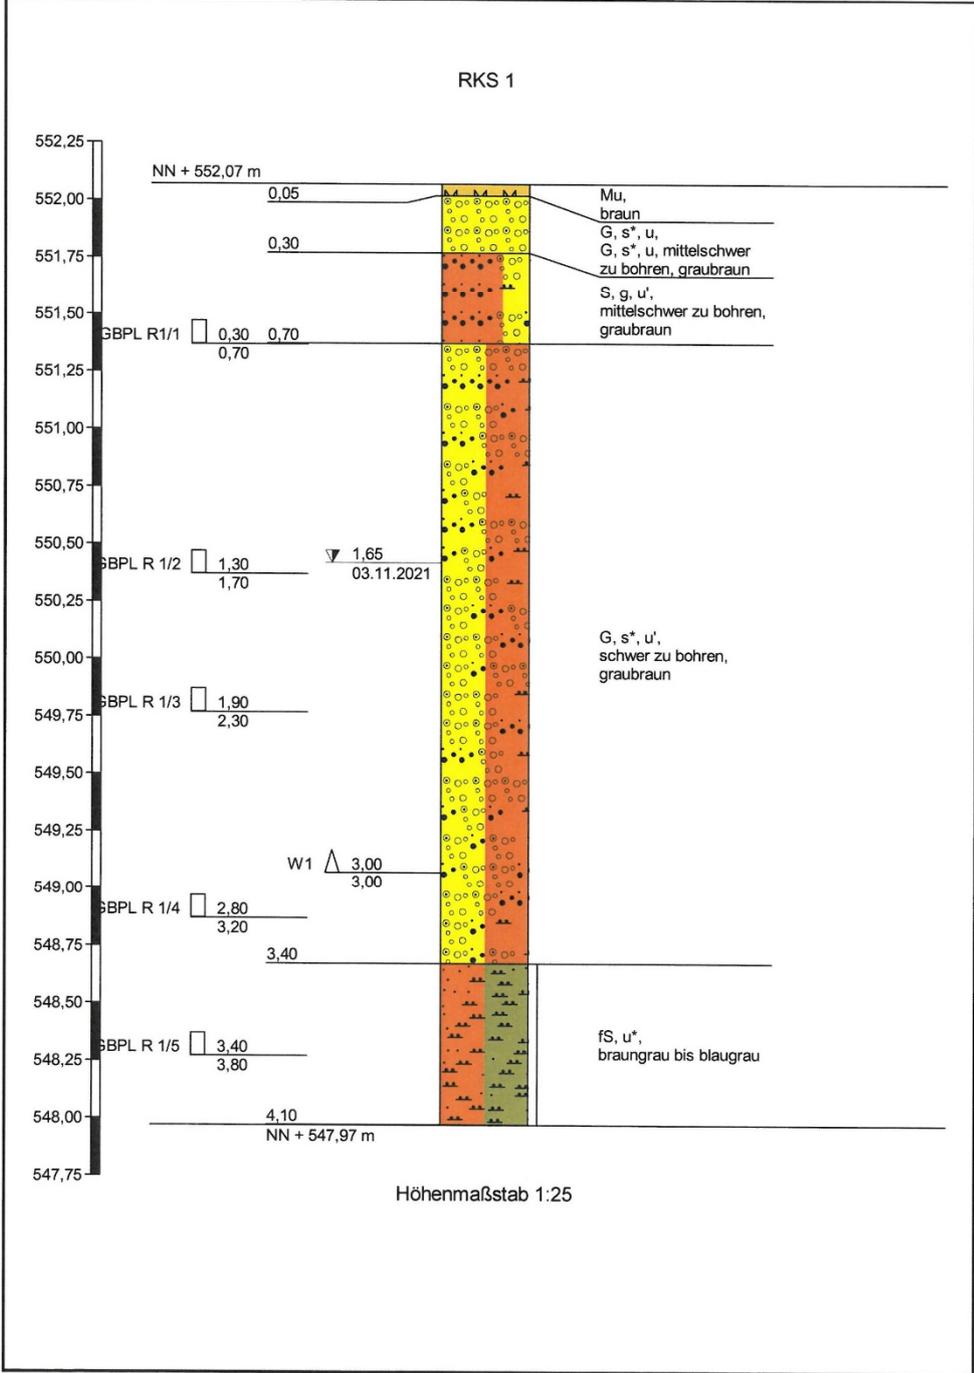
**Zeichnerische Darstellung von Bohrprofilen nach DIN 4023**

<b>GEOTECHNISCHES BÜRO</b> <b>Diplom Geologe Udo Bosch</b> Fuggerring 21 87733 Markt Rettenbach	Projekt: Fellheim Illerau 14	Anlage 2.1
	Auftraggeber: Georg Stiegeler	Datum: 03.11.2021
		Bearb.: PL

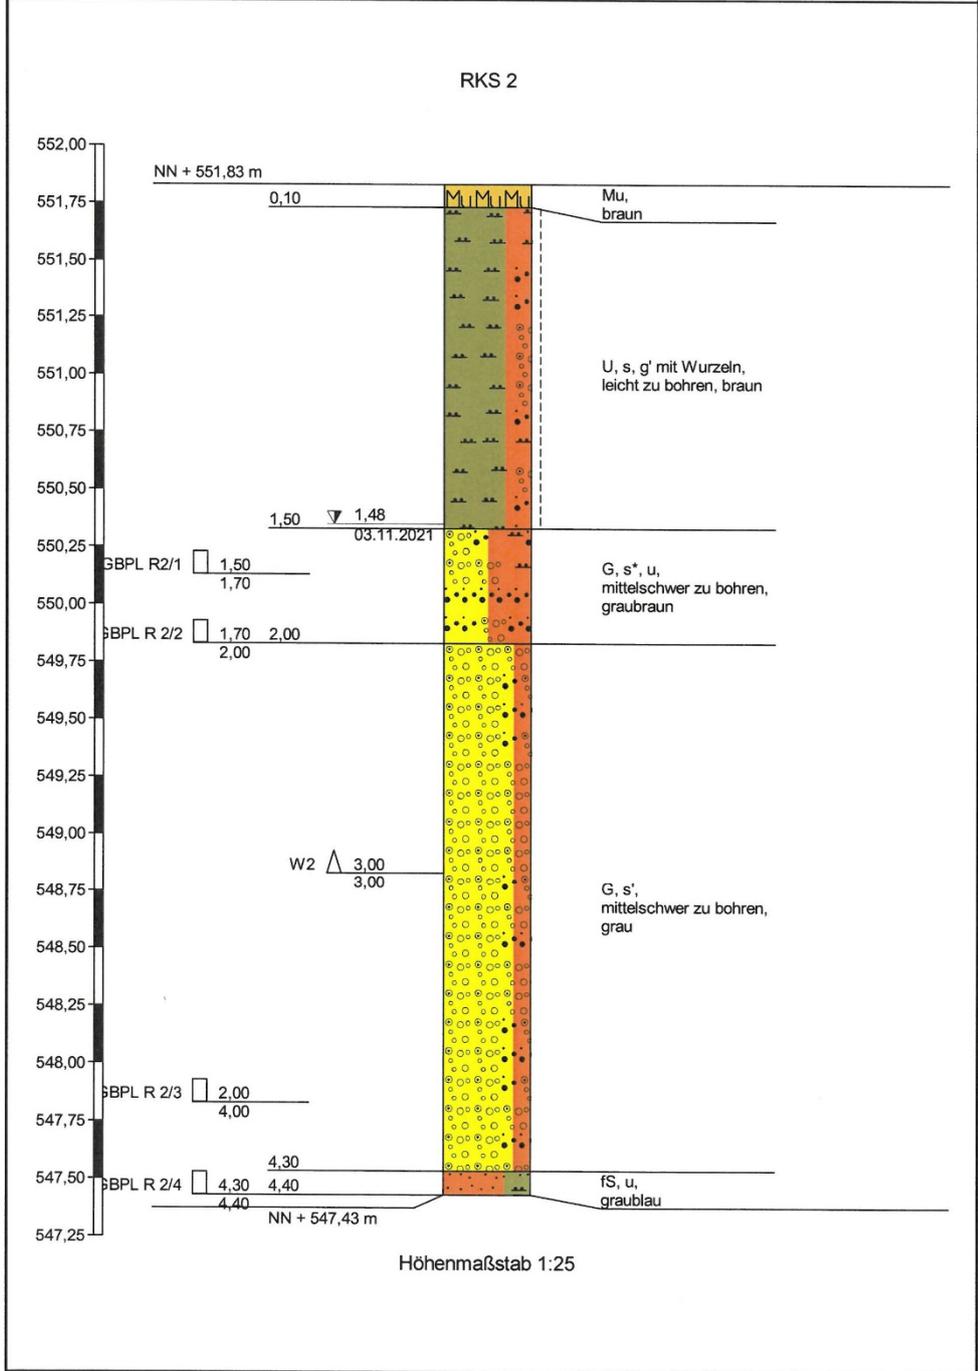
**Zeichnerische Darstellung von Bohrprofilen nach DIN 4023**

<b>GEOTECHNISCHES BÜRO</b> <b>Diplom Geologe Udo Bosch</b> Fuggerring 21 87733 Markt Rettenbach	Projekt: Fellheim Illerau 14	Anlage 2.2
	Auftraggeber: Georg Stiegeler	Datum: 03.11.2021
		Bearb.: PL

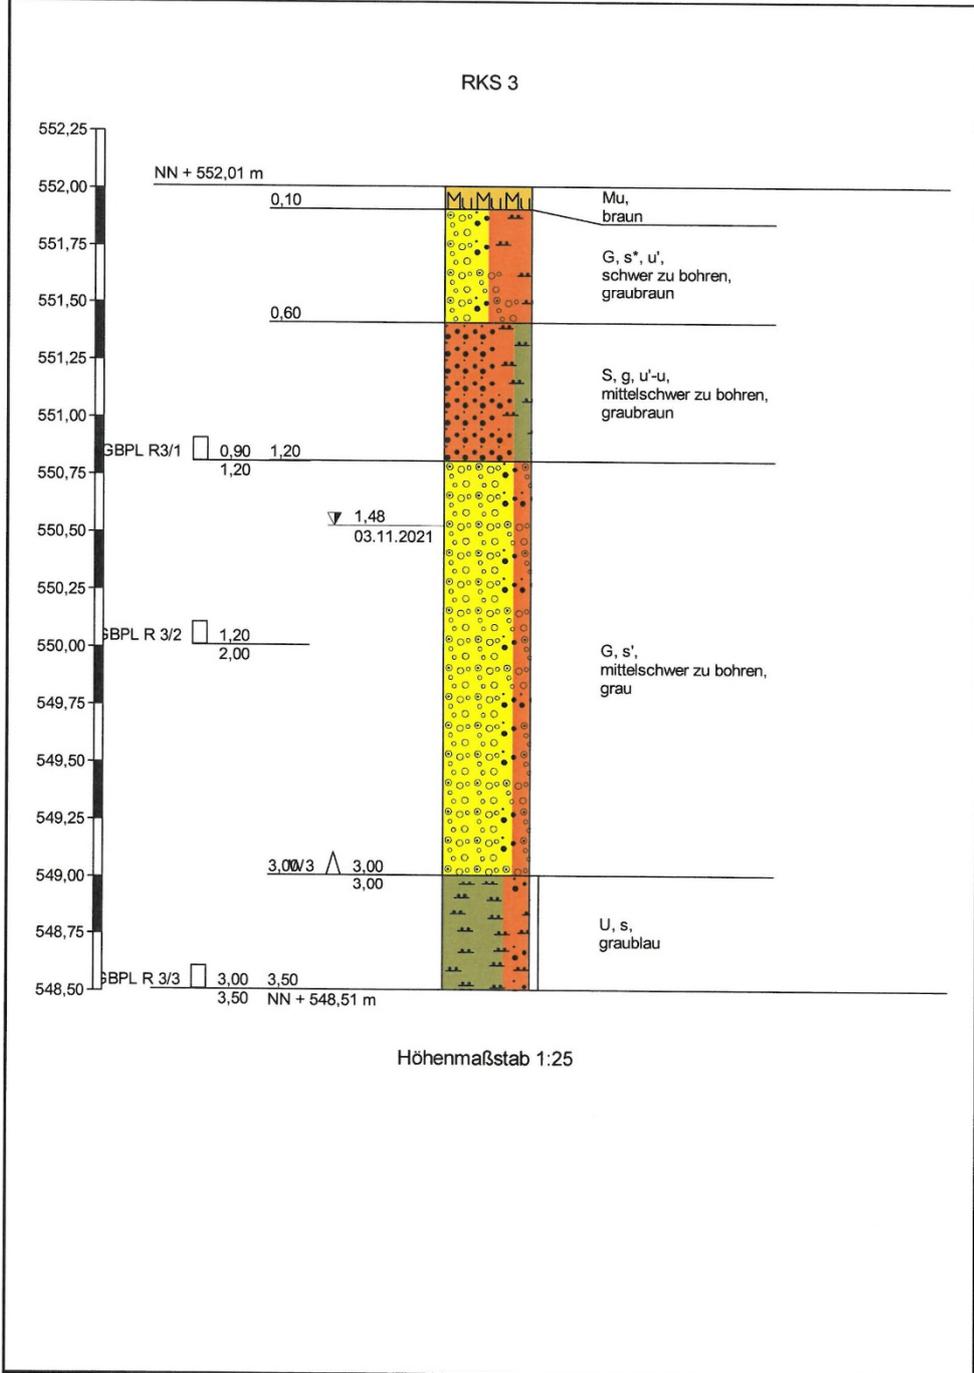
**Zeichnerische Darstellung von Bohrprofilen nach DIN 4023**

<b>GEOTECHNISCHES BÜRO</b> <b>Diplom Geologe Udo Bosch</b> Fuggerring 21 87733 Markt Rettenbach	Projekt: Fellheim Illerau 14	Anlage 2.3
	Auftraggeber: Georg Stiegeler	Datum: 03.11.2021
		Bearb.: PL

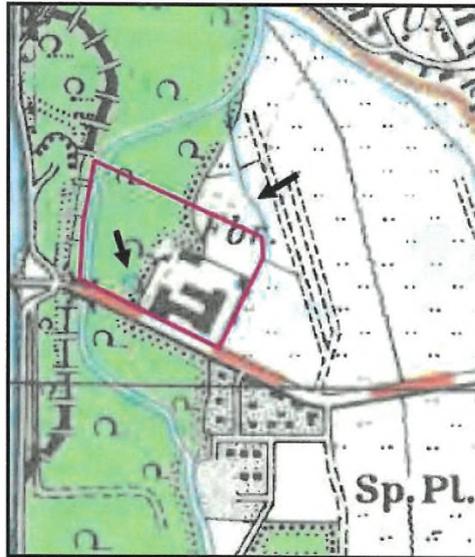
Entsprechend den historischen topographischen Karten von 1957 und 1976 [U2] zweigte vom Nordosten des Flurstücks 603/1, Gemarkung Fellheim, ein Bach/Graben ab. Dieser Graben verläuft entsprechend Abbildung 1 und 2 quer durch das Flurstück 603/59. Bei dem Graben bzw. Bach handelte es sich vermutlich um die ehemalige Zuführung der Abwässer, aus der Kläranlage der Färberei, in die Memminger Ach.

**Abbildung 1:** Ausschnitt aus [U2].  
Topographische Karte 1957. US-Amerikanische  
Militärkarte M841, Ausgabe 5-AMS, Blatt  
7926.

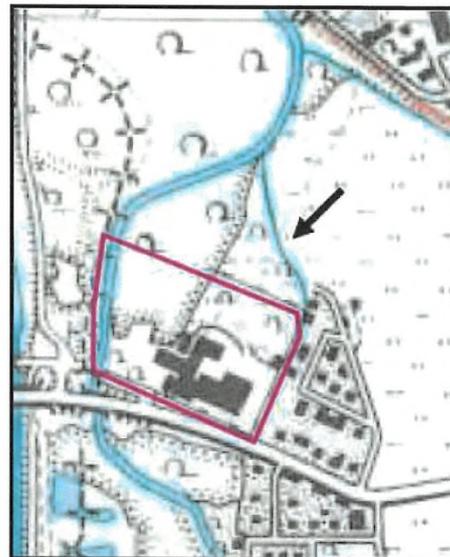
**Abbildung 2:** Ausschnitt aus [U2].  
Topographische Karte 1976.

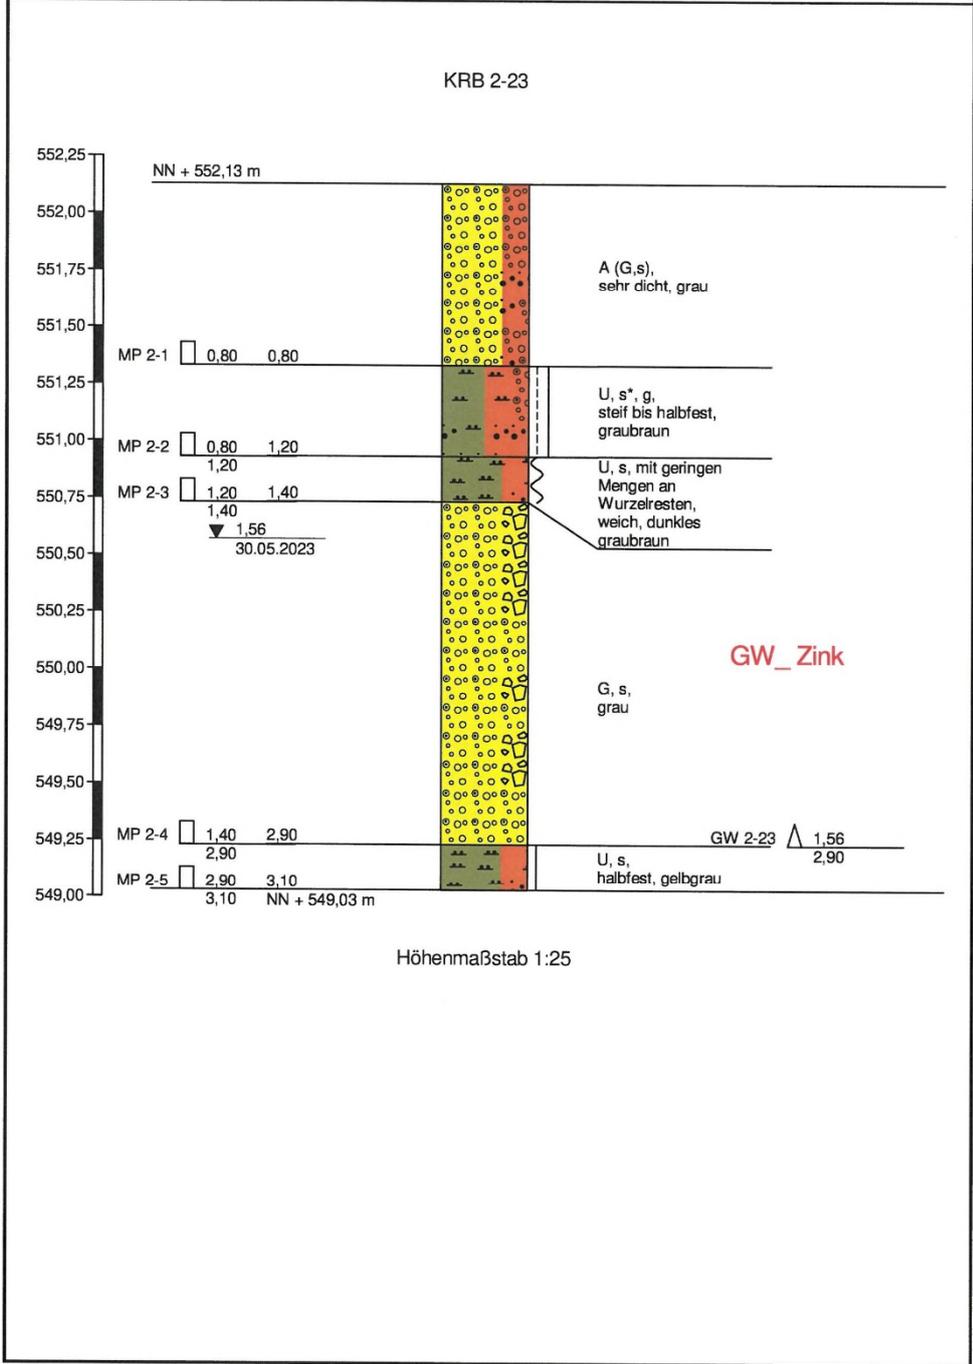
**Zeichnerische Darstellung von Bohrprofilen nach DIN 4023**

<b>GEOTECHNISCHES BÜRO</b> <b>Diplom Geologe Udo Bosch</b> Fuggerring 21 87733 Markt Rettenbach	Projekt: Fellheim Altlast 603-59	Anlage 2.2
	Auftraggeber: Georg Stiegeler	Datum: 30.05.2023
		Bearb.: PL

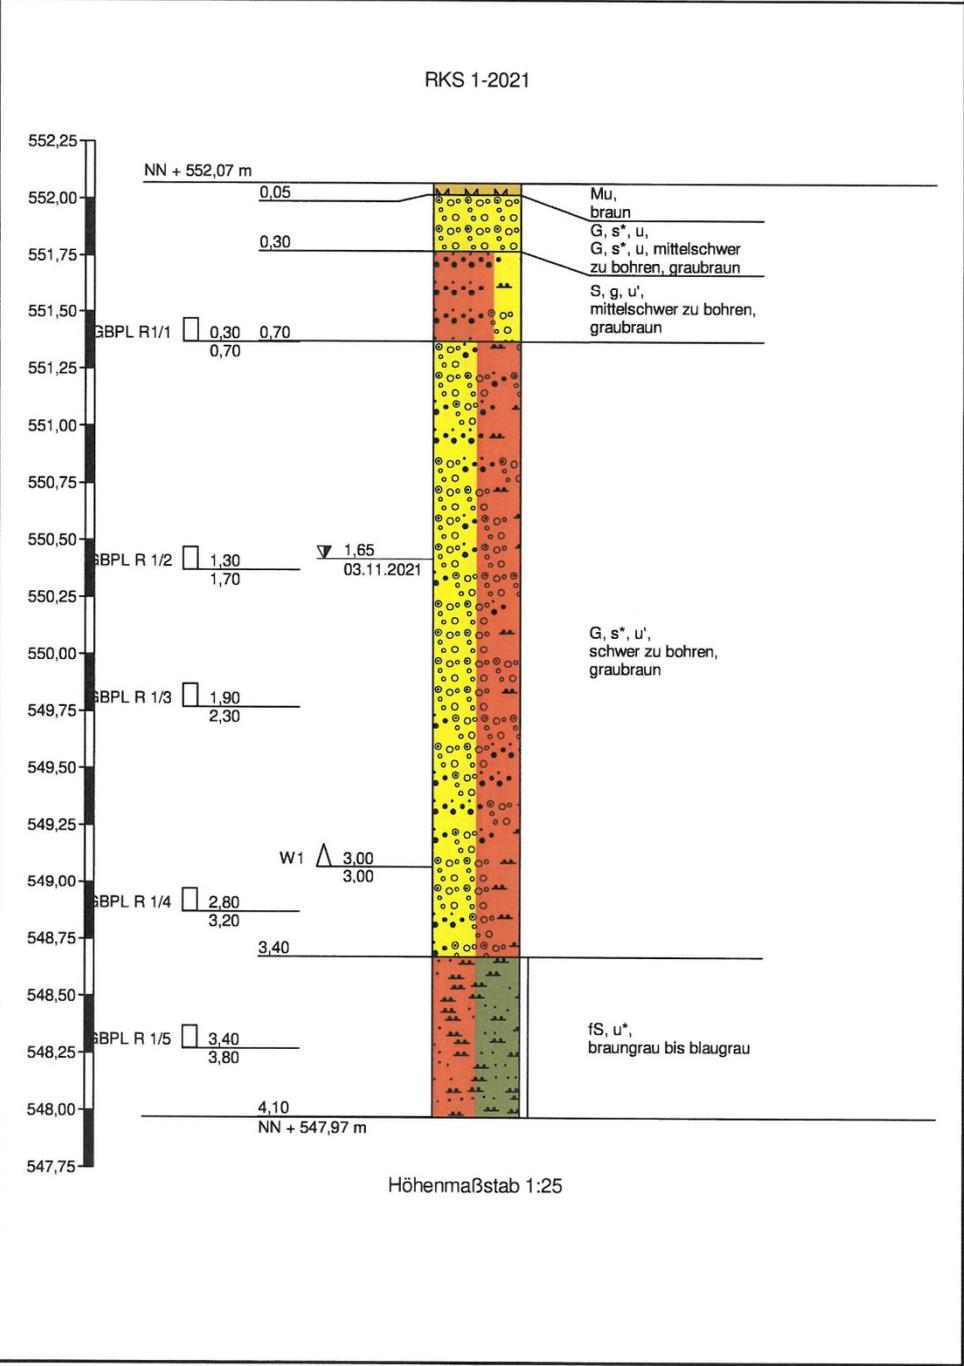
**Zeichnerische Darstellung von Bohrprofilen nach DIN 4023**

<b>GEOTECHNISCHES BÜRO</b> <b>Diplom Geologe Udo Bosch</b> Fuggerring 21 87733 Markt Rettenbach	Projekt: Fellheim Altlast 603-59	Anlage 2.4
	Auftraggeber: Georg Stiegeler	Datum: 03.11.2021
		Bearb.: PL

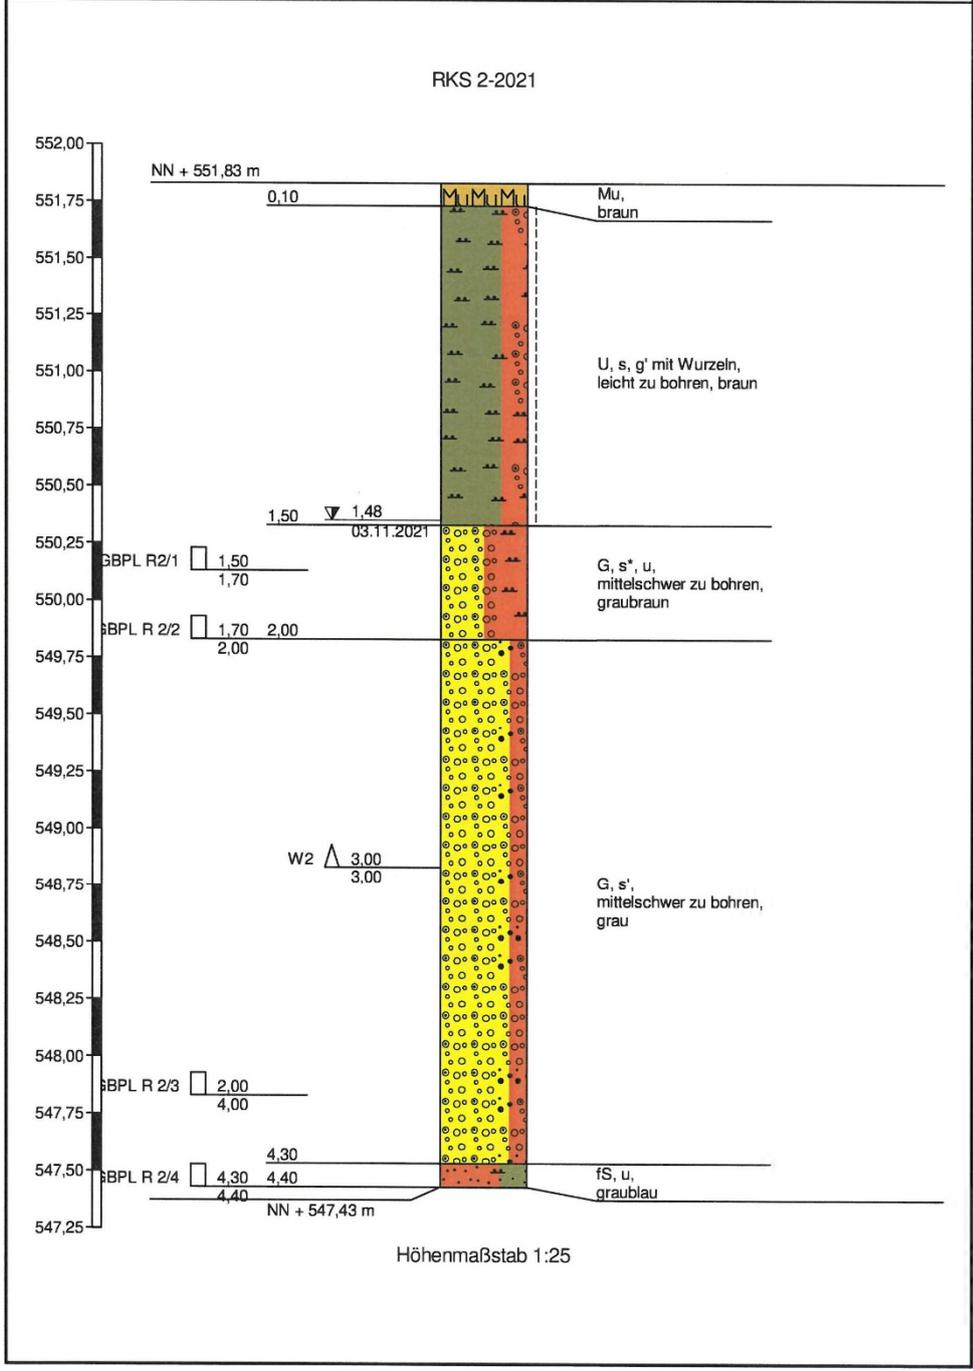
**Zeichnerische Darstellung von Bohrprofilen nach DIN 4023**

<b>GEOTECHNISCHES BÜRO</b> <b>Diplom Geologe Udo Bosch</b> Fuggerring 21 87733 Markt Rettenbach	Projekt: Fellheim Altlast 603-59	Anlage 2.5
	Auftraggeber: Georg Stiegeler	Datum: 03.11.2021
		Bearb.: PL

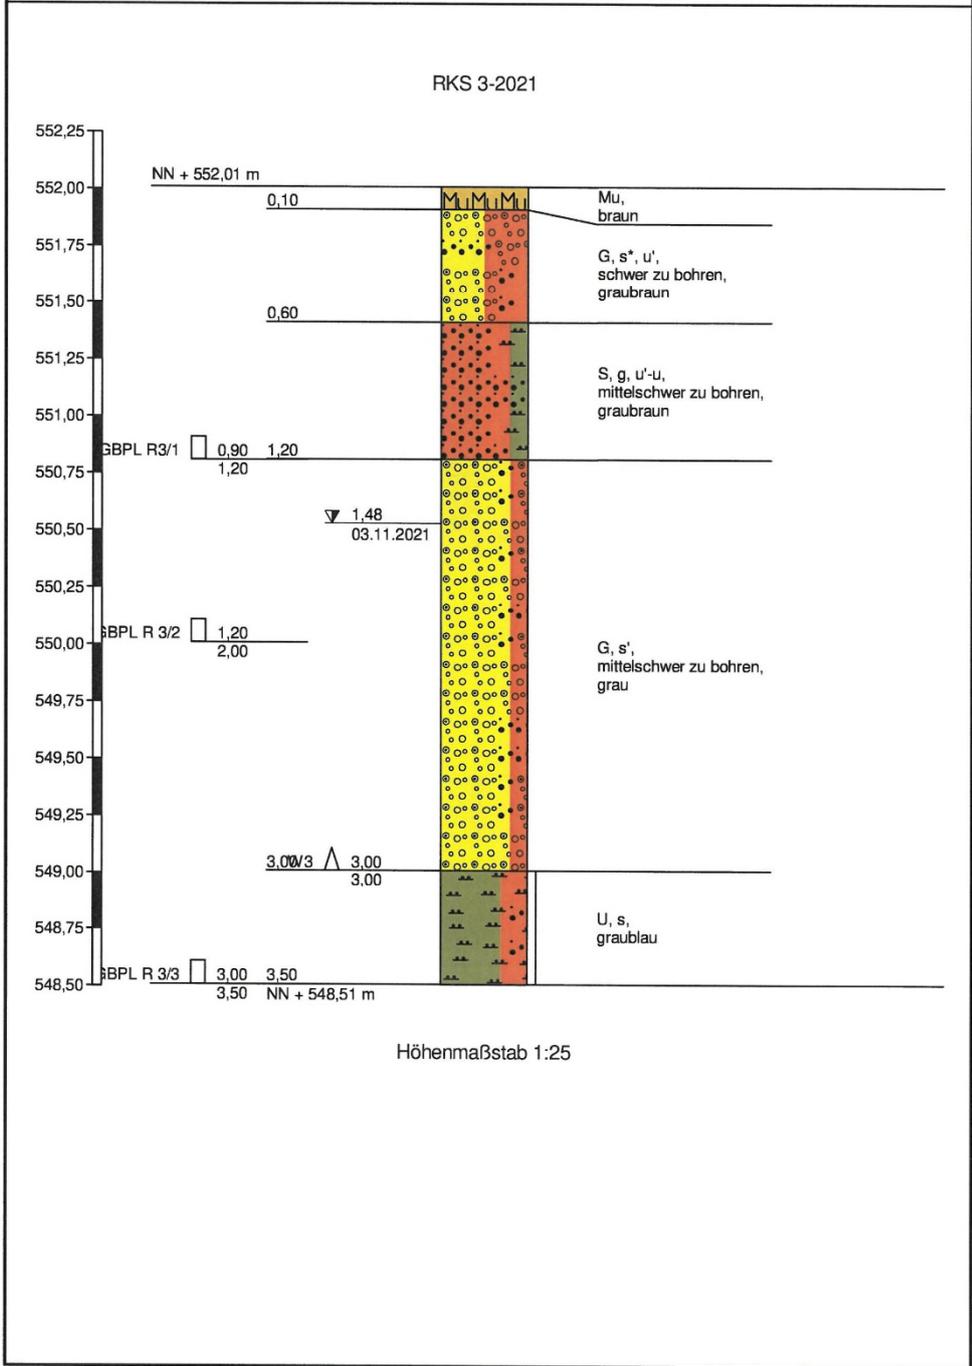
**Zeichnerische Darstellung von Bohrprofilen nach DIN 4023**

<b>GEOTECHNISCHES BÜRO</b> <b>Diplom Geologe Udo Bosch</b> Fuggerring 21 87733 Markt Rettenbach	Projekt: Fellheim Altlast 603-59	Anlage 2.6
	Auftraggeber: Georg Stiegeler	Datum: 03.11.2021
		Bearb.: PL
