# Verkehrswertgutachten

Aktenzeichen	2 K 13/25
Auftraggeber	Amtsgericht Memmingen Abteilung für Zwangsvollstreckung Immobiliar Buxacher Str. 6 87700 Memmingen
Objekt	Wohnhaus Fuggerstraße 5 87757 Kirchheim
Wertermittlungsstichtag	01.07.2025
Ausfertigungsdatum	31.07.2025

Ermittlung des Verkehrswertes für das mit einem Einfamilienhaus bebaute Grundstück FINr. 128 in der Gemarkung Kirchheim, Fuggerstraße 5, 87757 Kirchheim

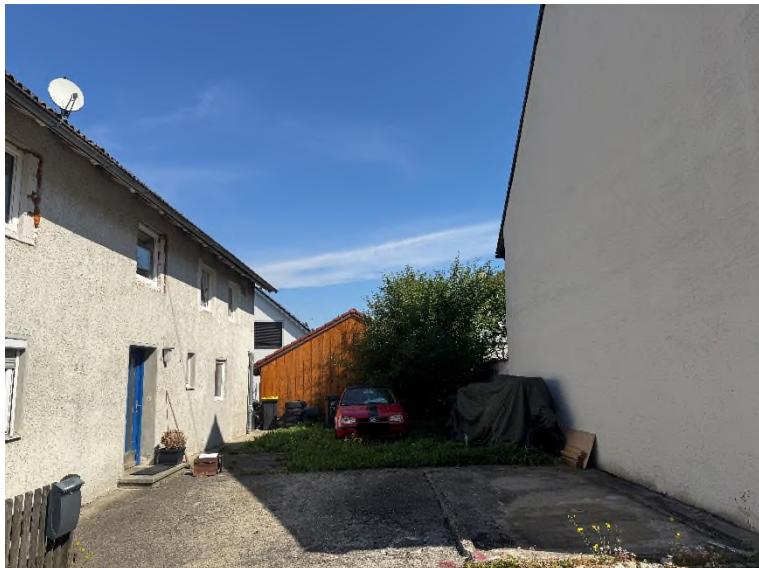
Bild 2 – Hoffläche im Osten

Entlang Gebäudenordseite bis zur Grenze und entlang der Ostseite Betonplatte 1 m breit,  
2 Pkw-Stellplätze im östlichen Hofbereich aus Betonplatte (ca. 35 m<sup>2</sup>),  
ehemalige Klärgrube mit Betondeckel östlich des Wohnhauses,  
sonst Grünfläche im nordöstlichen Grundstücksbereich aus Rasen/Wiese mit einem Strauch,  
Gartenfläche südlich Wohnhaus auf 2,50 m Tiefe mit Sträuchern und Baumanflug, Einfriedung der  
Gartenfläche mit Sockel aus Granitbruchsteinen und Holzlattenzaun mit Holzposten  
Die Betonplatte im östlichen Hofbereich weist teilweise bis zu 10 cm hohe Aufkantungen auf. Die  
Grünflächen sind ungepflegt und wildwachsend. Die Gartenfläche südlich des Wohnhauses und  
der Gartenzaun befinden sich teilweise auf öffentlichem Grund.  
Nördlich des Wohnhauses und im östlichen Gartenbereich lagern eine Spülmaschine, 2  
Waschbecken, Husrat, Unrat und ca. 90 Autoreifen, tlw. mit Felgen. Bei der Bewertung wird

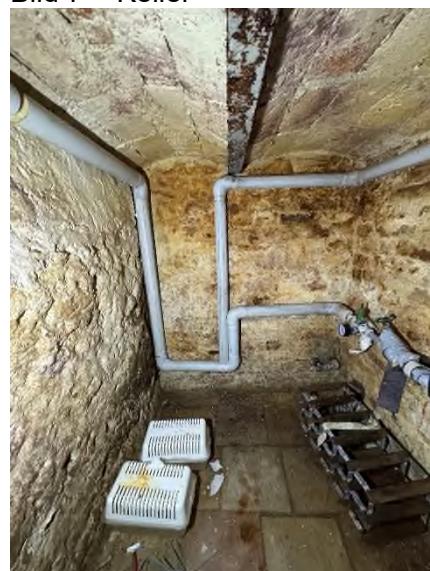
Baumängel/Bauschäden/fehlende Ausbauteile	Wertminderung
- Ausblühungen und Verfärbungen an Kellerwänden infolge Wandfeuchte	3.000 €
- Korrosion an Stahlträgern der Kappendecke über Kellerraum	500 €
- Ausblühungen und Putzabplatzungen an nördlicher Außenwand im Öllagerraum bis 1,20 m Höhe infolge Wandfeuchte	1.500 €
- Innentürelemente in Dusche EG und im Heizungsraum fehlen	1.200 €
- Leibungsverkleidung und Laminatboden am Durchgang Vorraum-Flur Nord

Bild 7 – Keller

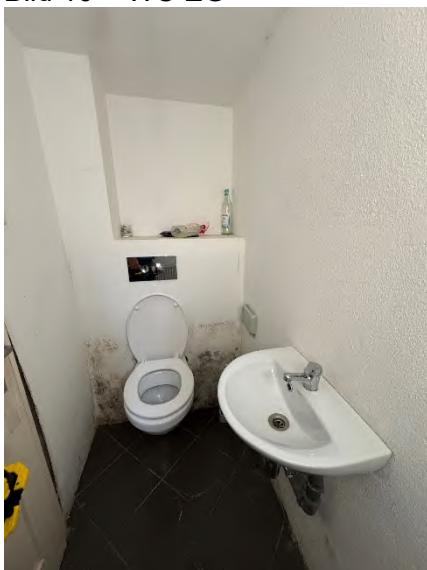
im EG fehlen	400 €
- Verfärbungen und Schimmel an der Gipskartonbekleidung des Unterputzspülkasten im WC EG und am Mauerwerk auf der Gegenseite im Flur Nord EG infolge von Undichtigkeiten an Wasserleitung oder Abwasserleitung des Spülkastens	2.000 €

Bild 10 – WC EG

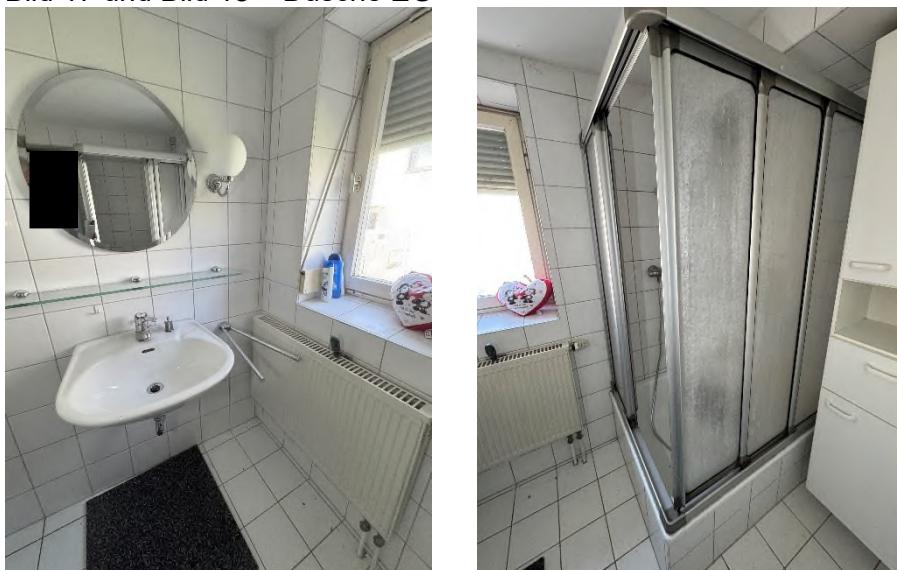
- Laminat im Flur EG und Flur OG am Anschluss an Türen, Wänden und Treppengeländer tlw. unvollständig, Sockelleisten fehlen	1.200 €
- 3 Bodenfliesen in Dusche EG mit Riss	200 €

Bild 17 und Bild 18 – Dusche EG

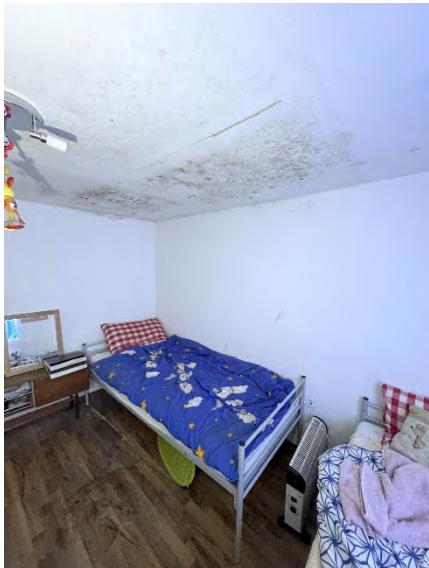
- Verfärbungen und Schimmel an Gipskartondeckenbekleidungen im Öllagerraum und in der nördlichen Hälfte des Zimmers EG Nord infolge Undichtigkeiten im Bereich der Duschen in der darüberliegenden Dusche/WC	6.000 €

Bild 20 – Feuchtigkeitsschäden an  
Decke Zimmer EG

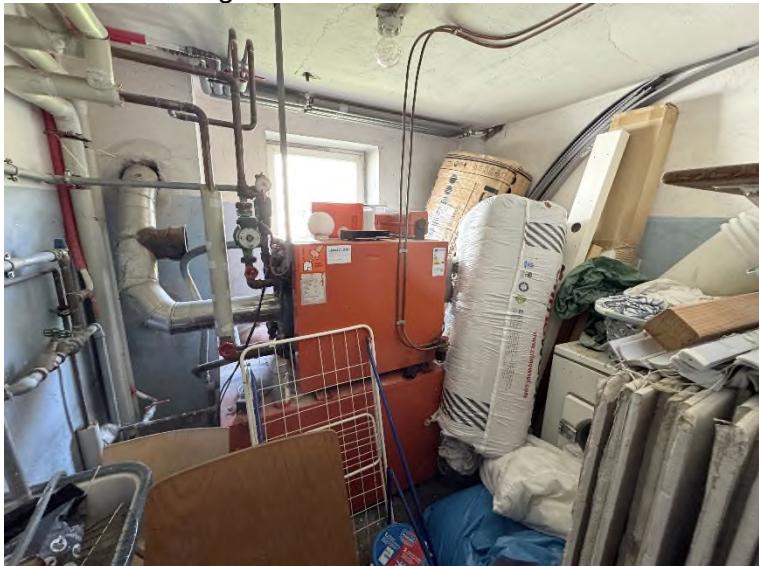
Die Heizanlagentechnik (Heizkessel und Speicher) ist 47 Jahre alt, seit längerem außer Betrieb und vermutlich funktionsuntüchtig. Die Kosten für die Erneuerung der Heizanlagentechnik in Höhe von rd. 25.000 € werden daher bei der Wertermittlung ebenfalls wertmindernd in Ansatz gebracht. Dabei wird der Einbau einer Holzpelletsheizung und eine KfW-Förderung unterstellt.

Bild 21 – Heizungsraum

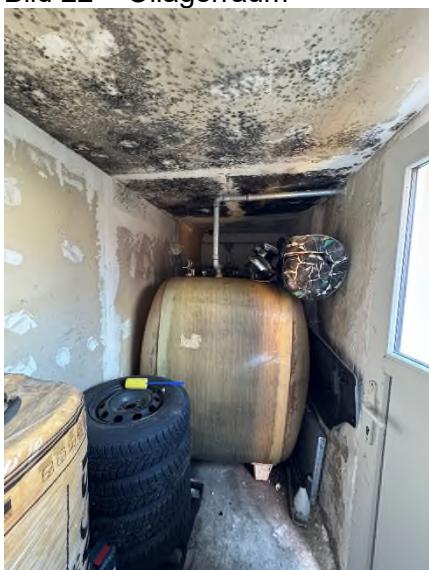
Bild 22 – Öllagerraum

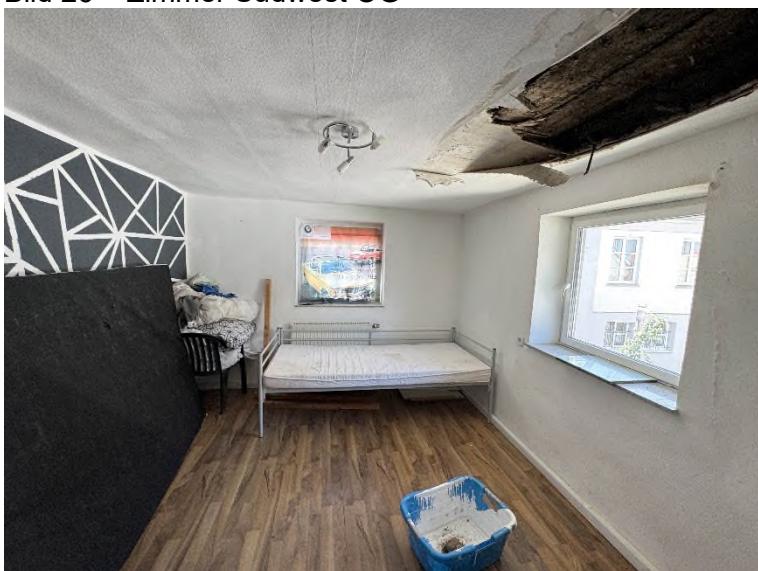
- Deckenputz ist im Zimmer Südwest OG auf eine Fläche von 2,5 m <sup>2</sup> heruntergebrochen, Gipskartondachschrägen und Wandbekleidung im Zimmer Südwest DG weisen Verfärbungen auf, Ursache sind Undichtigkeiten in der Dacheindeckung	2.500 €

Bild 26 – Zimmer Südwest OG

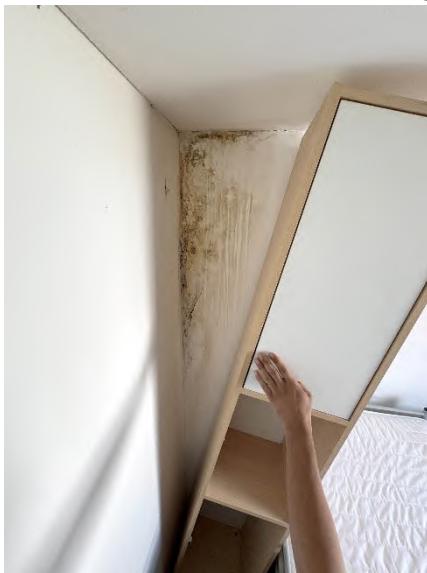
- Verfärbungen an den Gipskartonwand- und Deckenbekleidungen im Zimmer West Mitte OG an der Nordwestecke und im Zimmer Nordwest OG an der Südwestecke infolge Undichtigkeiten an der Dacheindeckung im Bereich des Kamins	1.500 €

Bild 30 – Feuchtigkeitsschäden am Kamin im Zimmer Nordwest OG

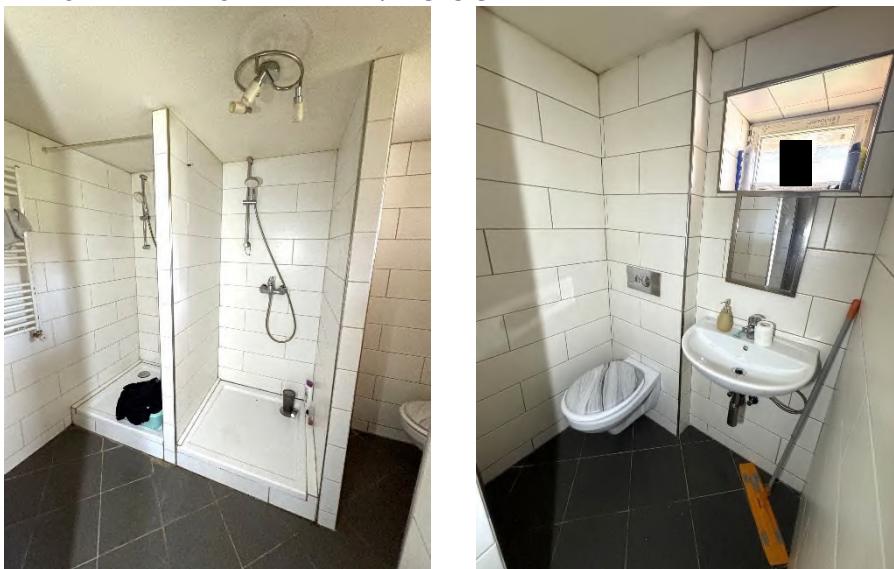
Bild 31 und Bild 32 – Dusche/WC OG

- Türzargenbekleidung in Dusche/WC OG fehlt	200 €
- Riss in Isolierglasscheibe des Fensters im Zimmer Nordwest OG	400 €
- Brüstungsgeländer (Absturzsicherungen) an den Fenstern in der Wohnküche OG fehlen	500 €

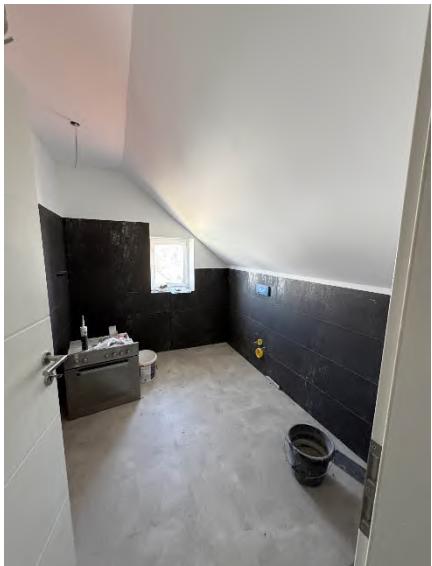
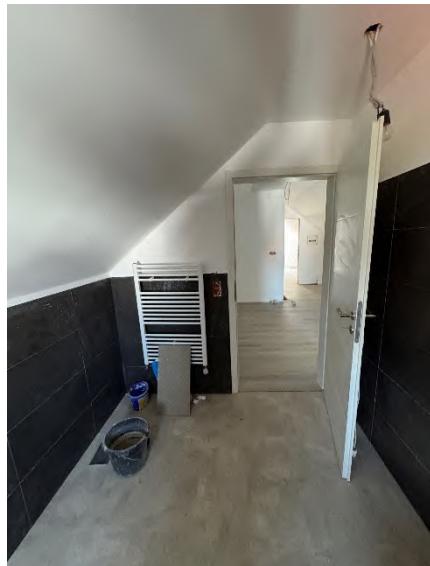
- Verfugung der Wandfliesen in Dusche/WC DG fehlt, Wandfliesen an der Ostwand sind großflächig hohl	1.200 €
- sanitäre Einrichtungsgegenstände in Dusche/WC DG fehlen	6.000 €

- Heizkörperbefestigung und Heizkörperthermostat in Dusche/WC DG fehlen	200 €
- Schalter und Steckdosen im Vorraum DG, im Zimmer Südost DG und in Dusche/WC DG fehlen	600 €

Bild 42 und Bild 43 – Dusche/WC DG
