Verkehrswertgutachten

Aktenzeichen	2 K 16/25
Auftraggeber	Amtsgericht Memmingen Abteilung für Zwangsvollstreckung Immobiliar Buxacher Str. 6 87700 Memmingen
Objekt	Wohnung Nr. 2 Breslauer Str. 2 87700 Memmingen
Wertermittlungsstichtag	17.09.2025
Ausfertigungsdatum	22.09.2025

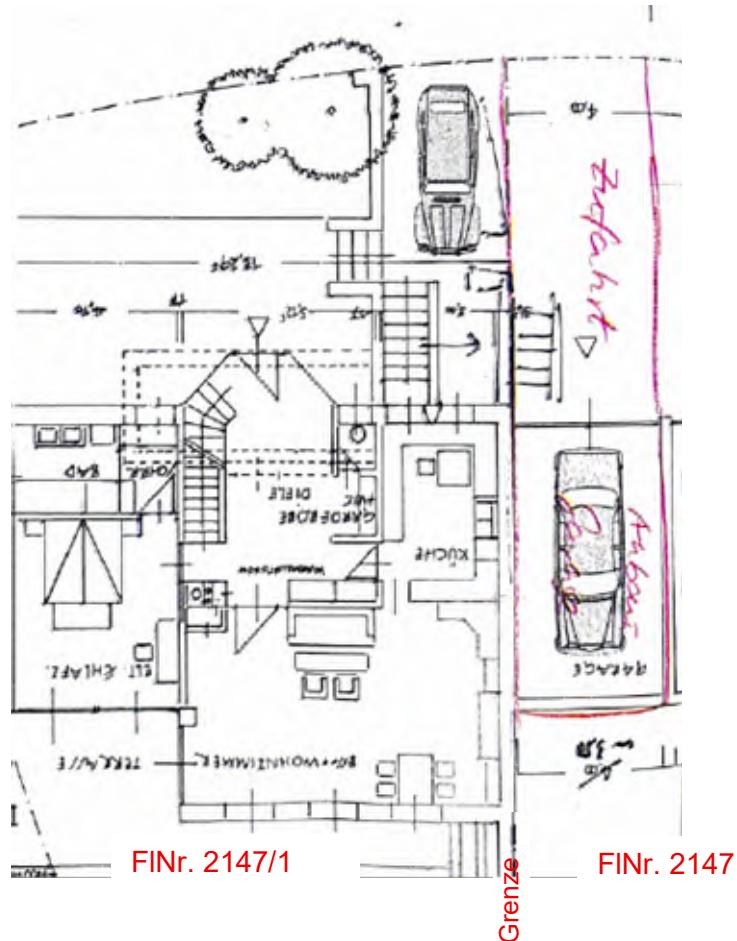
- zu Abt. II Nr. 1 Grunddienstbarkeit (Anbau, Bebauungs- und Mitbenützungsrecht) für den jeweiligen Eigentümer von FlNr. 2147/1:
Gemäß Bewilligung vom 18.03.1992 ist der Eigentümer des herrschenden Grundstücks auf unbeschränkte Zeit berechtigt, an das Wohngebäude auf dem dienenden Grundstück anzubauen und den dienenden Grundbesitz mit einer Garage zu bebauen. Der Eigentümer des herrschenden Grundstücks ist auch berechtigt, die Garageneinfahrt als solche zu nutzen bzw. nutzen zu lassen. Dies gilt auch für alle Nutzungsberechtigten des Besitzes.
Die Garage mit Zufahrt ist in nachfolgendem Plan aus der Bewilligungsurkunde rot eingezzeichnet.
Die Unterhaltung der Garage, einschließlich der Garageneinfahrt obliegt dem Dienstbarkeitsberechtigten. Dies gilt auch für die Verkehrssicherungs-, Räum- und Streupflicht, sowie die Haftpflicht und Versicherungspflicht. Inhalt der Urkunde ist auch, dass auf Zahlung einer Überbaurente verzichtet wird.

Die Berechnung der Wertminderung durch die Grunddienstbarkeit erfolgt unter Pkt. 7.4.1
Plan aus Bewilligungsurkunde:

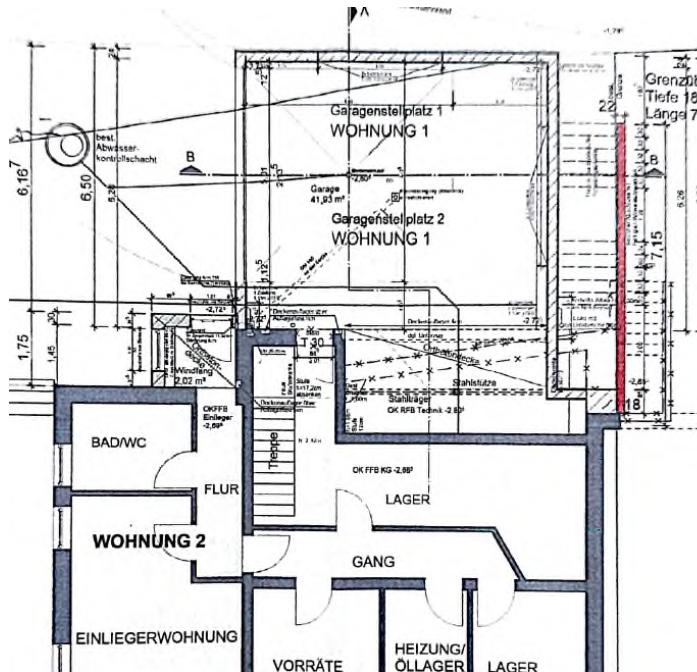
- zu Abt. II Nr. 3 Grunddienstbarkeit (Überbaurecht) an Grundstück FINr. 2147 für den jeweiligen Eigentümer von Grundstück FINr. 2147/1:
Das Grundstück FINr. 2147 ist durch eine auf dem Grundstück FINr. 2147/1 befindliche Außentreppe teilweise überbaut. Die vom Überbau betroffene Grundstücksfläche ist in dem der Urkunde vom 07.10.2019 beigefügten Lageplan rot eingezzeichnet:

Das Grundstück FINr. 2147 ist durch eine auf dem Grundstück FINr. 2147/1 befindliche Außen-treppe teilweise überbaut. Die vom Überbau betroffene Grundstücksfläche ist in dem der Urkunde vom 07.10.2019 beigefügten Lageplan rot einzeichnet (Lageplan siehe Gutachten Pkt. 2.1).

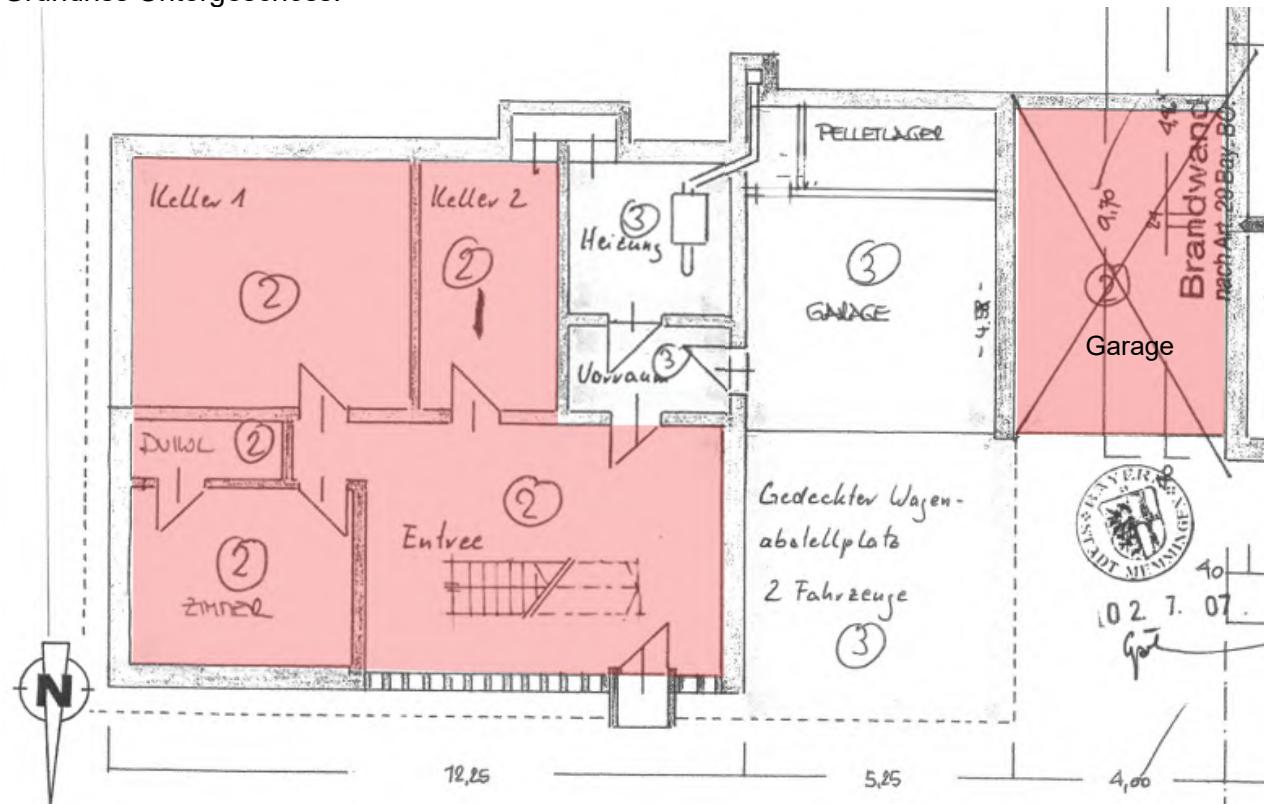
Grundriss Untergeschoss:

Die innere Raumauflistung der Wohnung Nr. 2 ist abweichend vom Aufteilungsplan ausgeführt. Die Wirksamkeit der Aufteilung wird durch die abweichende Raumauflistung nicht berührt, da die äußere Abgrenzung der Wohnung Nr. 2 nicht verändert wurde. Die tatsächliche Raumauflistung ist in nachfolgenden Grundrissplänen dargestellt:

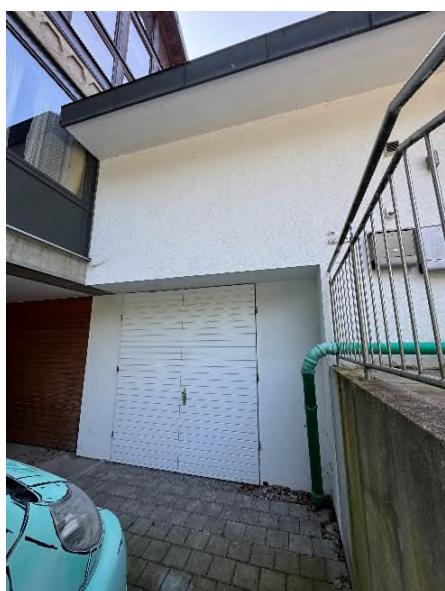
Bild 3 – Blick auf Garage Nr. 2 (Überbau) im UG und Schlafzimmer Nr. 2 im EG von Norden

Die im Aufteilungsplan mit Nr. 2 bezeichnete Garage ist der Wohnung Nr. 2 zugeordnet. Die Garage wird jedoch vom Eigentümer des Grundstücks FINr. 2147/1 genutzt. Die Nutzung der Garage Nr. 2 wird durch das Überbaurecht Grundbuch Abt. II Nr. 3 geregelt. Die Wertminderung durch das Überbaurecht wird gesondert unter Pkt. 7.4.2 ermittelt.

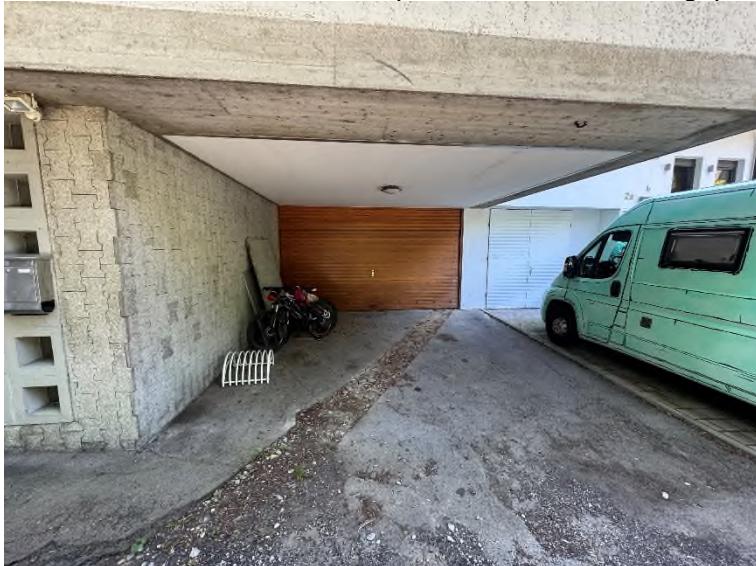
Bild 5 – überdeckter Pkw-Stellplatz Nr. 3 lt. Aufteilungsplan

Gemäß Teilungserklärung sind die Garage (Nr. 3) und der überdeckte Fahrzeugabstellplatz vor der Garage (Nr. 3) der Wohnung Nr. 2 zur Sondernutzung zugeordnet. Im Bereich dieser Sondernutzungsfläche befindet sich das Pelletlager für die gemeinschaftlich genutzte Heizungsanlage. Der Zugang zum Vorraum der Heizung über die Garage und den überdeckten Fahrzeugabstellplatz sind von der Sondernutzung ausgenommen.

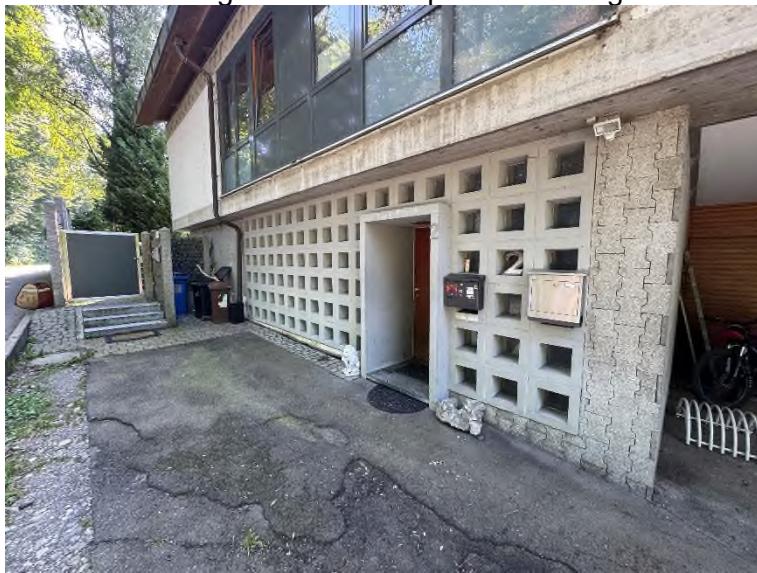
Bild 7 – Norden, Blick auf Zugang Wohnung Nr. 1, Eingang Wohnung Nr. 2 und Stellplatz Wohnung Nr. 1

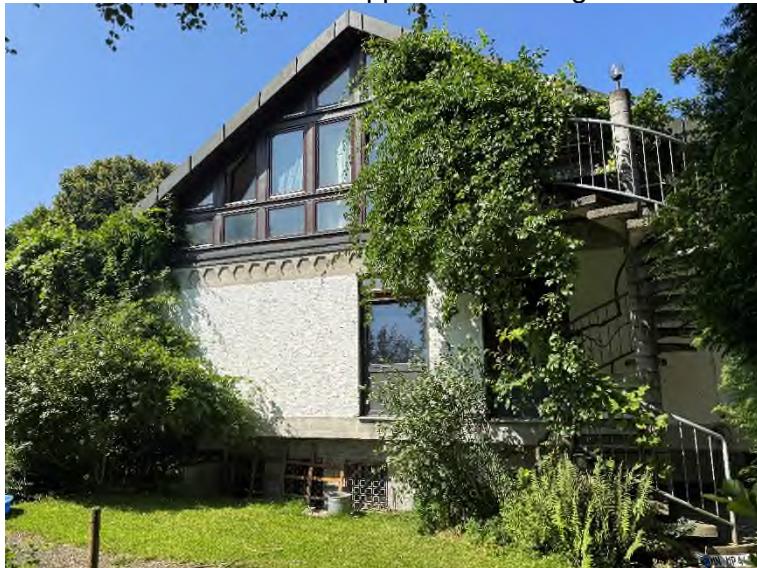
Bild 8 – Osten mit Außentreppe zu Wohnung Nr. 1 im DG

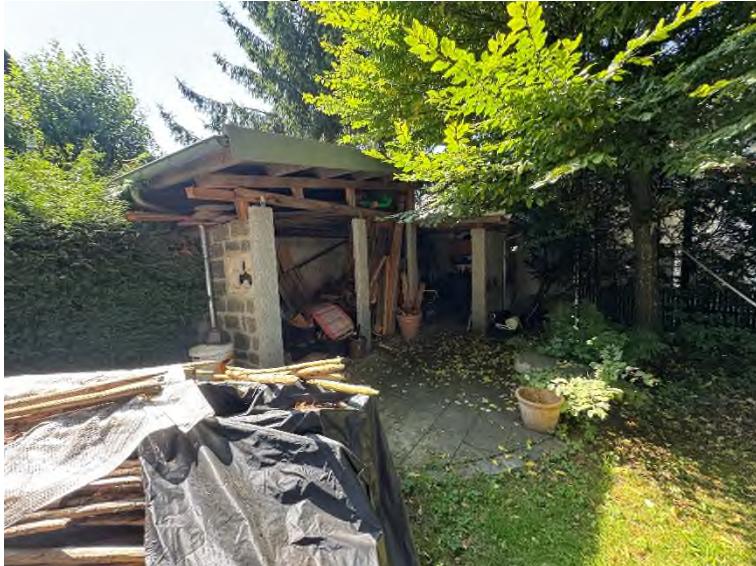
Überdachung (ca. 28 m²) an der südwestlichen Grundstücksecke mit Stützen aus Granitstelen, Grenzwand teilweise aus Betonschalungssteinen unverputzt, Pultdach in Holzkonstruktion mit Eindeckung aus Titanzinkblech, Boden aus Betonplattenbelag, Gartenhaus im südöstlichen Grundstücksbereich, Abm. 3,8 x 3,8 m mit Anbau 1,8 x 1,8 m, Boden mit Betonsteinpflaster, Wände aus Holzfachwerk mit Ausmauerung aus Betonblocksteinen, Satteldach in Holzkonstruktion mit Flachdachabdichtung und Dachbegrünung, unterirdischer, stillgelegter Heizöllagertank im nordöstlichen Grundstücksbereich, sonst Grünfläche aus Rasen mit verschiedenen Bäumen, Sträuchern und Pflanzbeeten, tlw. Thujahecke entlang den Grenzen. Die Grünflächen, insbesondere die Pflanzbeete befinden sich in einem ungepflegten Zustand. Die Überdachung an der südwestlichen Grundstücksecke ist unfertig und wurde zudem ohne Baugenehmigung errichtet. Die Asphaltflächen nördlich des Wohnhauses sind schadhaft und unvollständig. Das Gartenhaus ist durch einen Brand stark beschädigt und abbruchreif. Die Abbruchkosten in Höhe von ca. 5.000 € werden bei der Wertermittlung wertmindernd in Abzug gebracht.

Bild 13 – Überdachung an südwestlicher Grundstücksecke

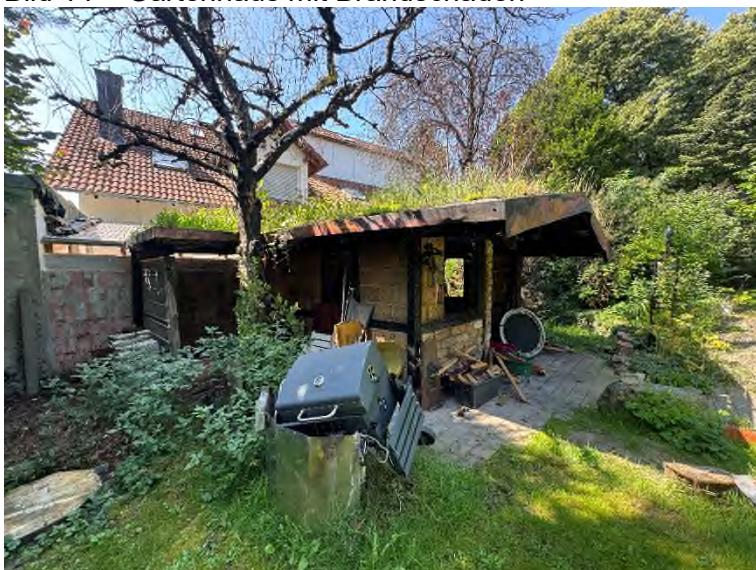
Bild 14 – Gartenhaus mit Brandschaden

- des Instandhaltungs- und Modernisierungsstaus innerhalb der Wohnung Nr. 2 in Höhe von 450 €/m²-Wohnfläche
- der Abbruch- und Entsorgungskosten für das Gartenhaus mit Brandschaden in Höhe von 5.000 €.

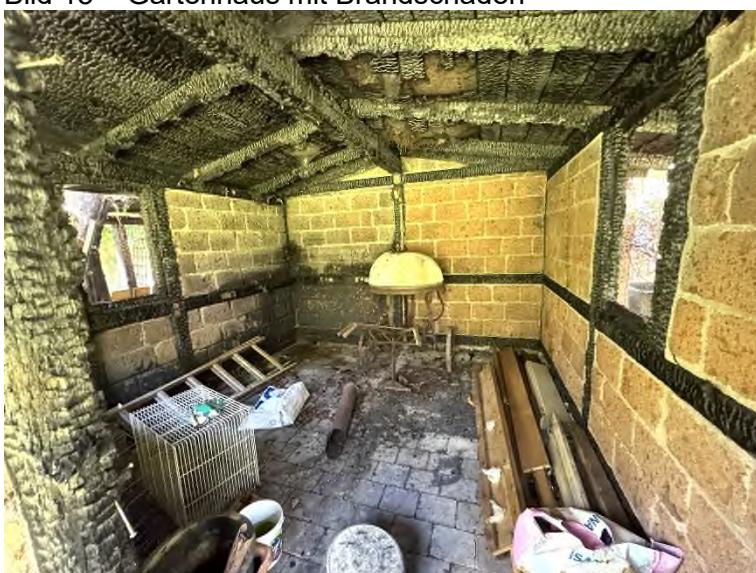
Bild 15 – Gartenhaus mit Brandschaden
