Verkehrswertgutachten

Aktenzeichen	2 K 20/25
Auftraggeber	Amtsgericht Memmingen Abteilung für Zwangsvollstreckung Buxacher Str. 6 87700 Memmingen
Objekt	Wohnung Nr. 22 und TG-Stellplatz Nr. 99 Martinstr. 16c 86842 Türkheim
Wertermittlungsstichtag	21.10.2025
Ausfertigungsdatum	24.11.2025

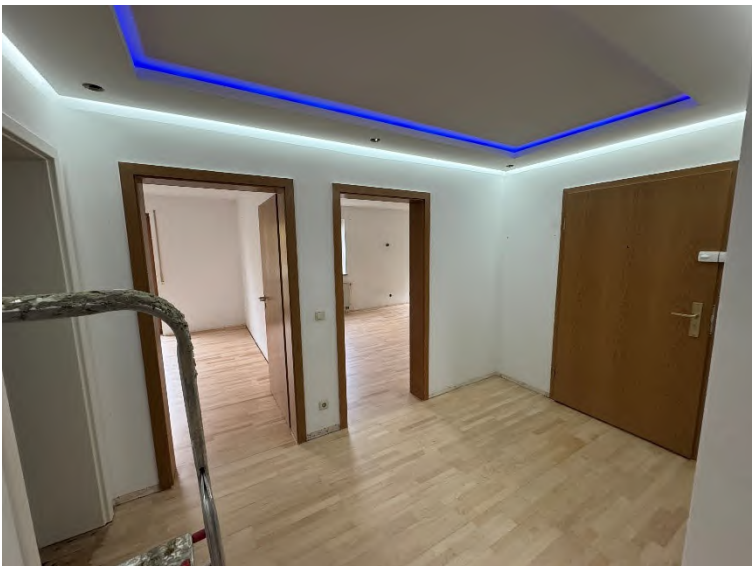
Bild 14 – Diele

Baumängel/Bauschäden Sondereigentum Wohnung Nr. 22	Wertminderung
- Parkett ist in der Diele im Bereich der Türleibung zum Bad beschädigt	300 €
- Parkett wurde abgeschliffen und bedarf einer Versiegelung und dem Anbringen von Sockelleisten	3.200 €
- Handtuchheizkörper im Bad ist abgebaut, Thermostatventil fehlt	300 €
- Abdeckrosetten am Warm- und Kaltwasserzähler im Bad fehlen	200 €
- Terrassentüre klemmt und bedarf Einstellung	500 €
- PVC-Belag in der Küche ist unvollständig und erneuerungsbedürftig	800 €
- Thermostatventil an Heizkörper in der Küche wurde abgebaut	300 €
Wertminderung Sondereigentum Wohnung Nr. 22	5.600 €

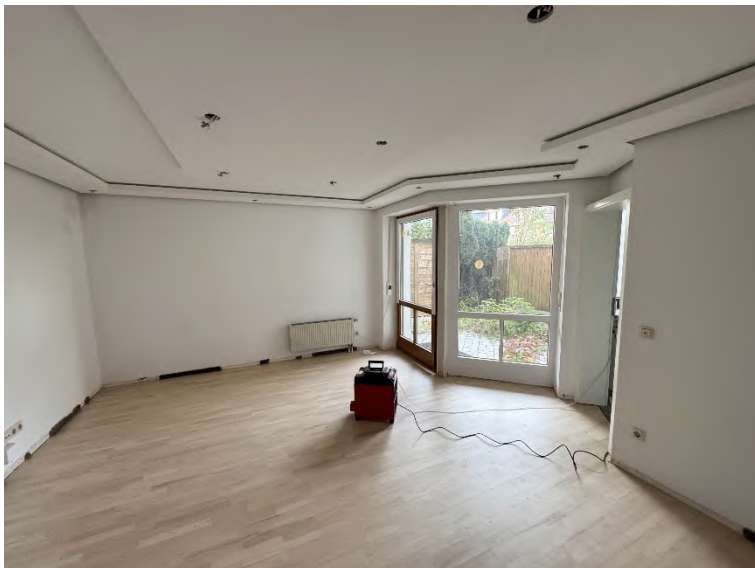
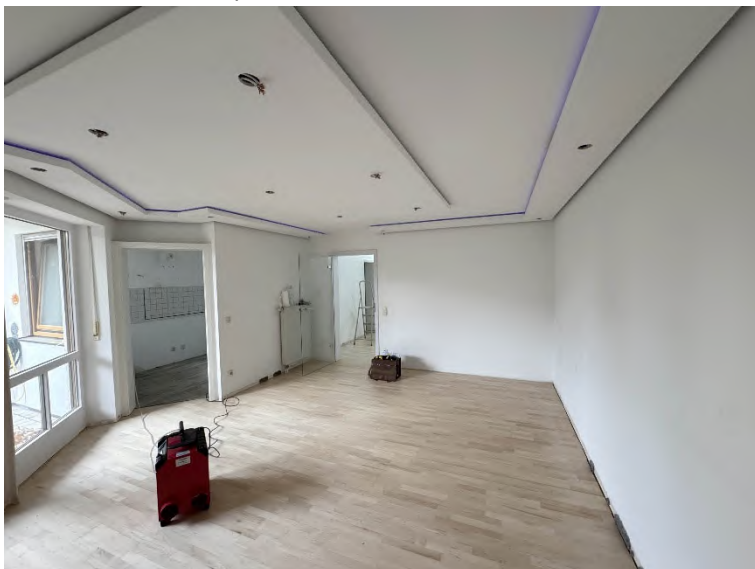
Bild 16 – Wohnen/Essen

Die Wand- und Deckenanstriche in der Wohnung sind abgewohnt und erneuerungsbedürftig. Das Wohnzimmerfensterelement ist innenseitig teilweise foliert. Die Folie kann entfernt werden.

Bei der Besichtigung war an der Südostecke im Wohnzimmer im oberen Bereich ein Wasserfleck sichtbar. Ursache des Feuchtigkeitseintritts war ein Rohrleitungsschaden in einer darüberliegenden Wohnung. Die Ursache wurde behoben und Trocknungsmaßnahmen innerhalb der Wohnung Nr. 22 wurden durchgeführt.

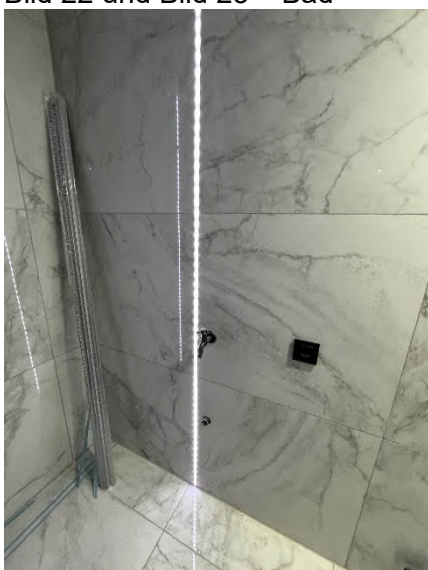
Bild 20 und Bild 21 – Bad

Fliesen und Einrichtungsgegenstände im Bad und das Fliesenschild in der Küche weisen Verschmutzungen auf und bedürfen einer gründlichen Reinigung.

Um 2021 wurden die Badausstattung (einschl. Türe) erneuert, die hinterleuchteten Deckenbekleidungen in der Diele und im Wohnzimmer eingebaut, der ehemalige offene Durchgang zwischen Küche und Wohnzimmer mit einem Türelement verschlossen und die Türzarge und das Fenster im Wohnzimmer foliert. Ansonsten stammt die Wohnungsausstattung aus der Bauzeit.

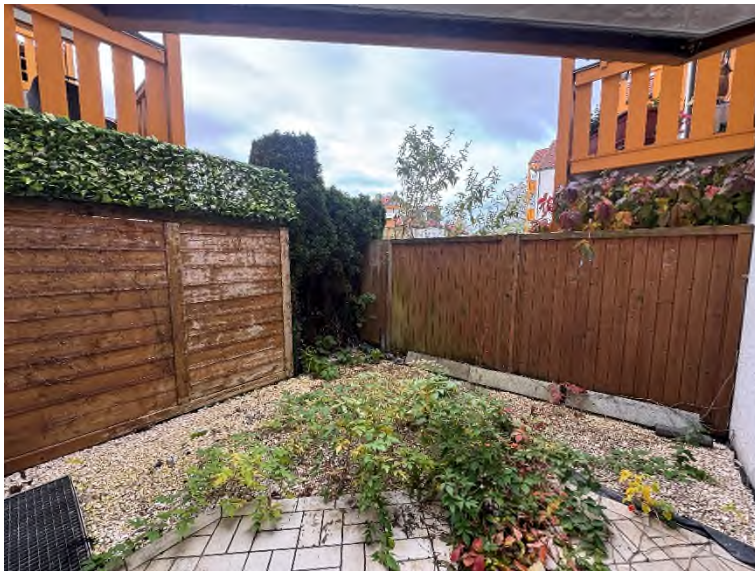
Bild 27 – Blick auf Gartensondernutzungsfläche Nr. 22 vor Terrasse

Gartensondernutzungsfläche (ca. 14 m²) mit Zierkies aufgefüllt,

Abgrenzung der Sondernutzungsfläche durch Maschendrahtzaun 80 cm und Sichtschutz aus Holzgeflechtelementen 1,90 m hoch mit lasierendem Anstrich

Die Zierkiesfläche weist Wildwuchs durch Strauchanflug auf. Der Anstrich an den Holzgeflechtelementen ist abgewittert.

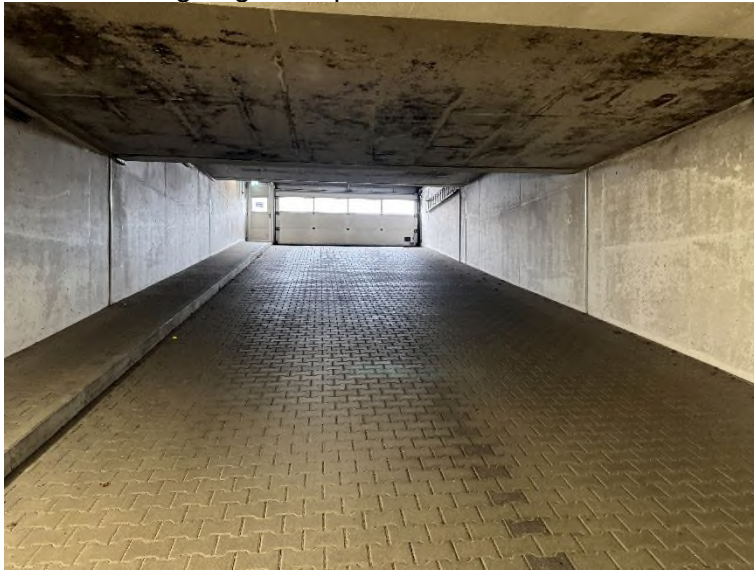
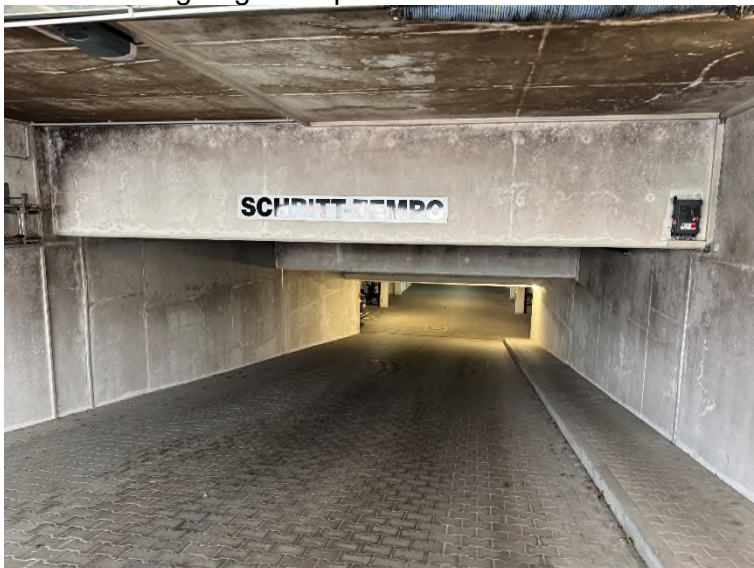
Bild 30 – Tiefgaragenrampe

Tiefgaragenrampe vollständig überdeckt mit Betondecke mit Flachdachabdichtung,

Die Betondecke im Bereich der Tiefgaragenrampe weist innenseitig Verfärbungen und Schimmel auf.

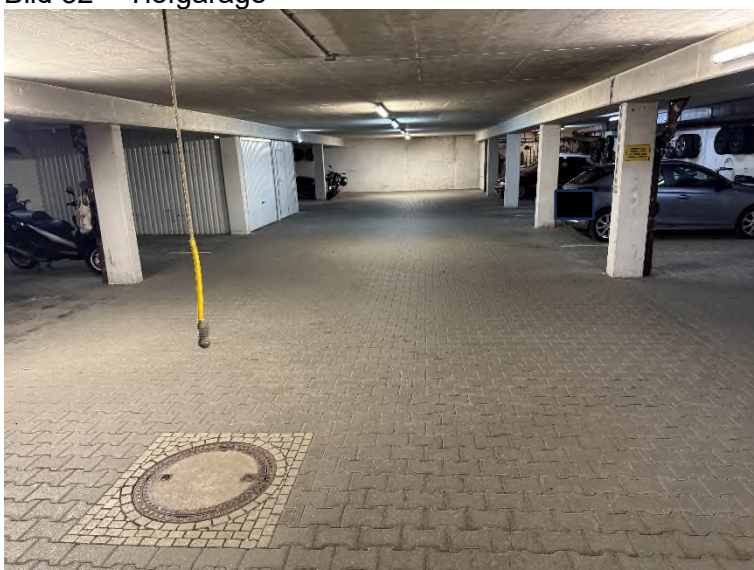
Bild 32 – Tiefgarage

Tiefgarage mit Boden aus Betonsteinpflaster,

Wände, Stützen, Decken und Unterzüge aus Beton mit Anstrich,

Die Betonstützen und Betonwände besitzen kein Oberflächenschutzsystem (Beschichtung) am Bodenanschluss. Es bestehen infolge Chlorideinwirkung durch Streusalz an den Betonbauteilen am Bodenanschluss Farbabplatzungen und Ausblühungen.

Aus Sicht des Unterzeichners sind in der Tiefgarage mittelfristig zur Sicherstellung der Standsicherheit und Dauerhaftigkeit folgende Maßnahmen erforderlich:

- Überprüfung der statischen Anforderung der Konstruktion
- Überprüfung der Betonflächen auf Risse und Rostfahnen
- Entfernen des chloridhaltigen Betons
- Reprofilierung der Schadensstellen
- Schließen von Rissen
- Aufbringen eines Oberflächenschutzsystems am Sockel der aufgehenden Bauteile

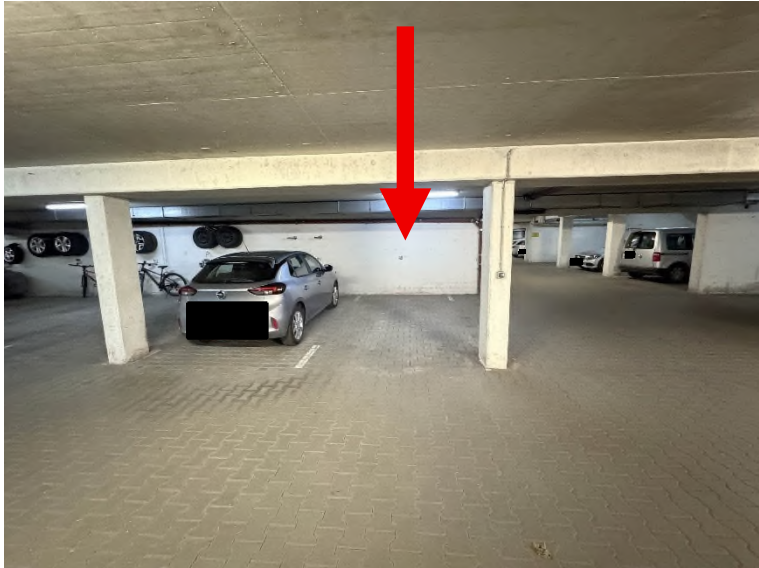
Bild 33 – Blick auf Tiefgaragenstellplatz Nr. 99

Der Tiefgaragenstellplatz Nr. 99 befindet sich unmittelbar an der Tiefgaragenrampe und ist gut ein-/ausfahrbar.
