Verkehrswertgutachten

Aktenzeichen	2 K 23/23
Auftraggeber	Amtsgericht Memmingen Abteilung für Zwangsvollstreckung Immobilien Buxacher Str. 6 87700 Memmingen
Objekt	Doppelhaushälfte und Garage Kemptener Straße 12a 87733 Markt Rettenbach
Wertermittlungsstichtag	22.01.2024
Ausfertigungsdatum	28.02.2024

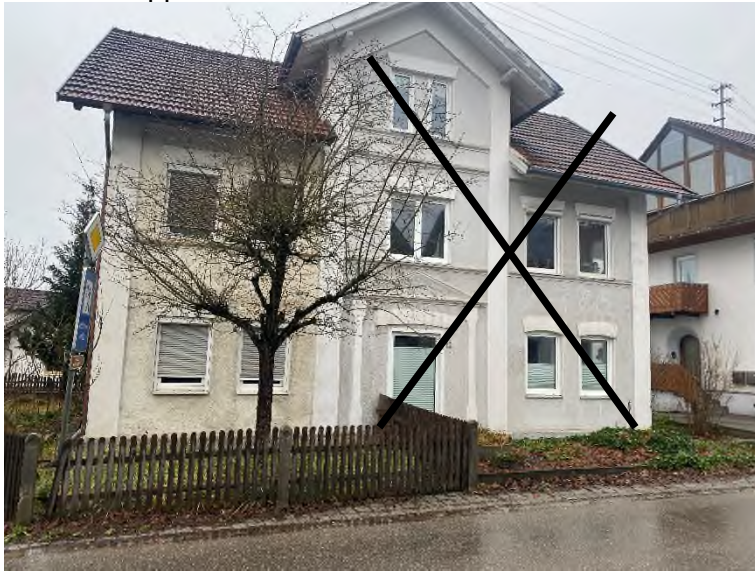
Die Fassadenanstriche, der Vordachanstrich auf der Westseite und der Anstrich an der Eingangstüre sind abgewittert und erneuerungsbedürftig.

Bild 1 – Doppelhaushälfte von Osten

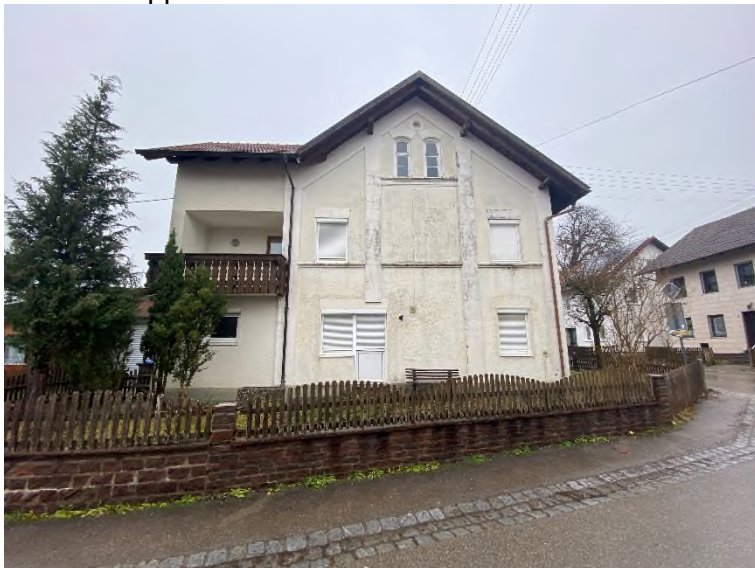
Die Grünflächen sind ungepflegt und wildwachsend, der Holzlattenzaun ist teilweise morsch und
erneuerungsbedürftig.

Bild 2 – Doppelhaushälfte von Süden

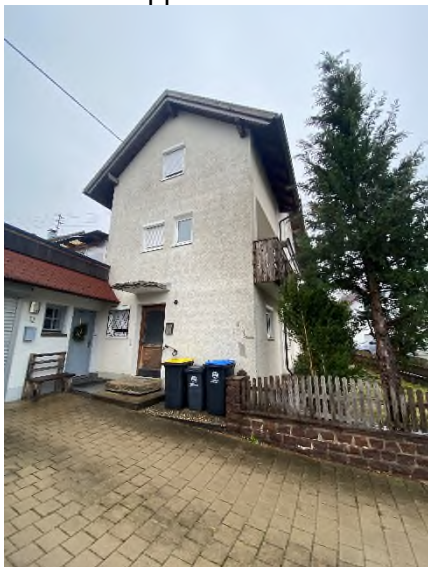
Bild 3 – Doppelhaushälfte von Westen

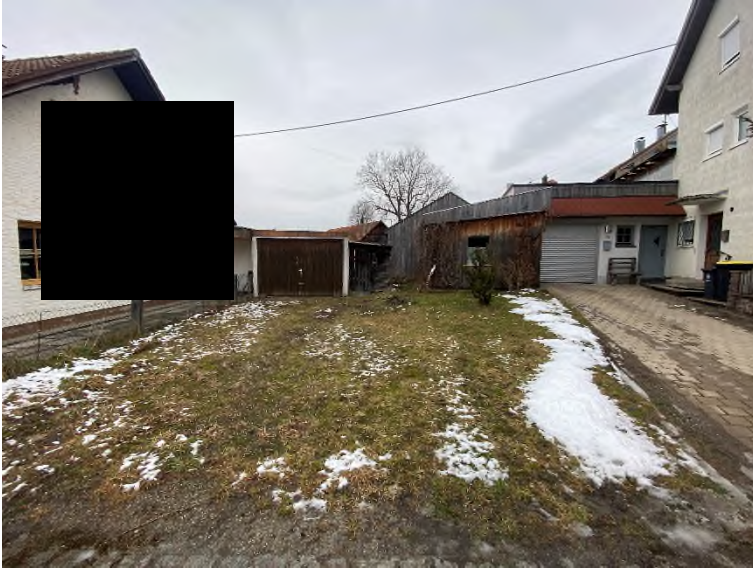
Die gekieste Garagenzufahrt ist mit Gras und Unkraut bewachsen, die Grünflächen sind wild-
wachsend.

Bild 4 – Blick auf Grundstück FINr. 55/7 von Süden nach Norden

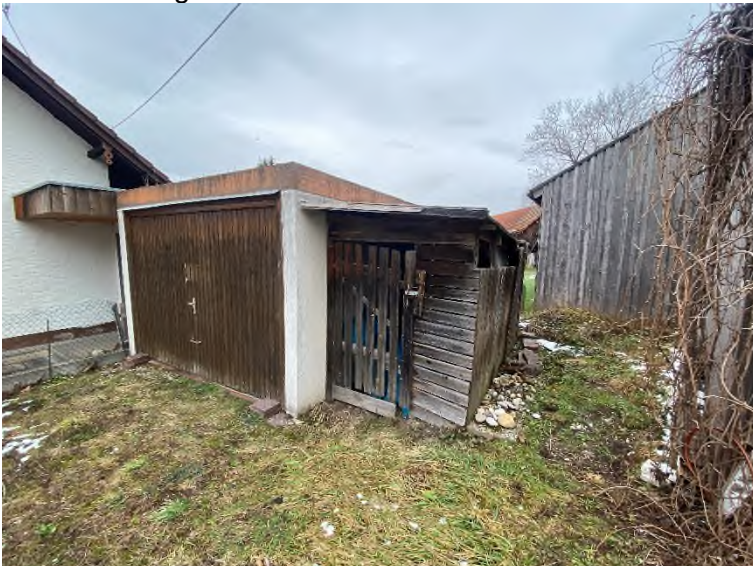
Die Fassadenanstriche sind abgewittert. Die Garagentorschiene ist korrodiert. Die Betonattika weist entlang der Nord- und Ostseite Abplatzungen an der Oberseite auf. Das Flachdach ist mit Gras und Unkraut bewachsen.

Bild 5 – Garage von Süden und Osten

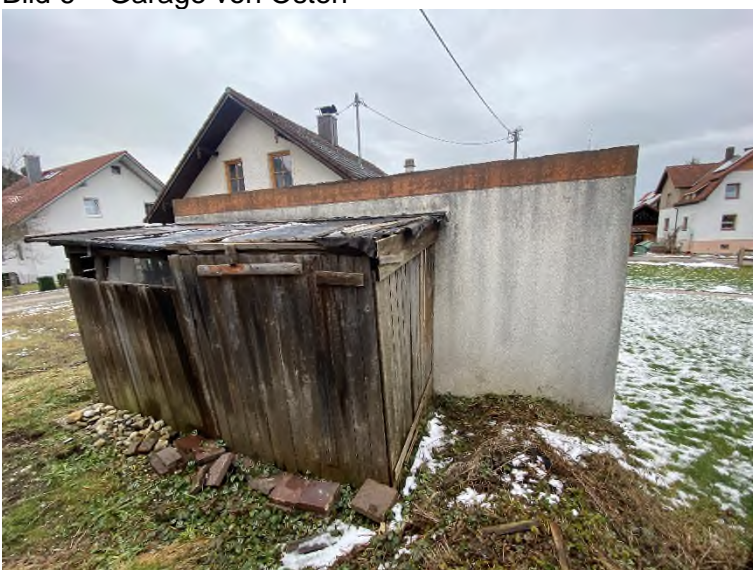
Bild 6 – Garage von Osten

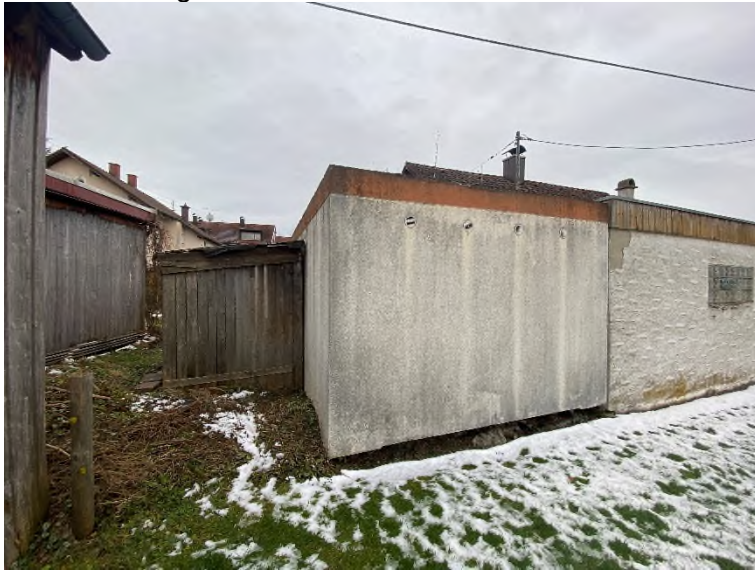
Bild 7 – Garage von Norden
