**Architekt Dipl. Ing. FH  
Georg Stiegeler**

# **Verkehrswertgutachten**

Aktenzeichen	2 K 24/24
Auftraggeber	Amtsgericht Memmingen Abteilung für Zwangsvollstreckung Immobiliar Buxacher Str. 6 87700 Memmingen
Objekt	Bauernhaus und landwirtschaftliche Grundstücke Wieslings 3 87730 Bad Grönenbach Grundstücke FlNr. 365, 369, 363, 364, 368, 366 und 366/7 in der Gemarkung Zell
Wertermittlungsstichtag	09.08.2025
Ausfertigungsdatum	11.08.2025

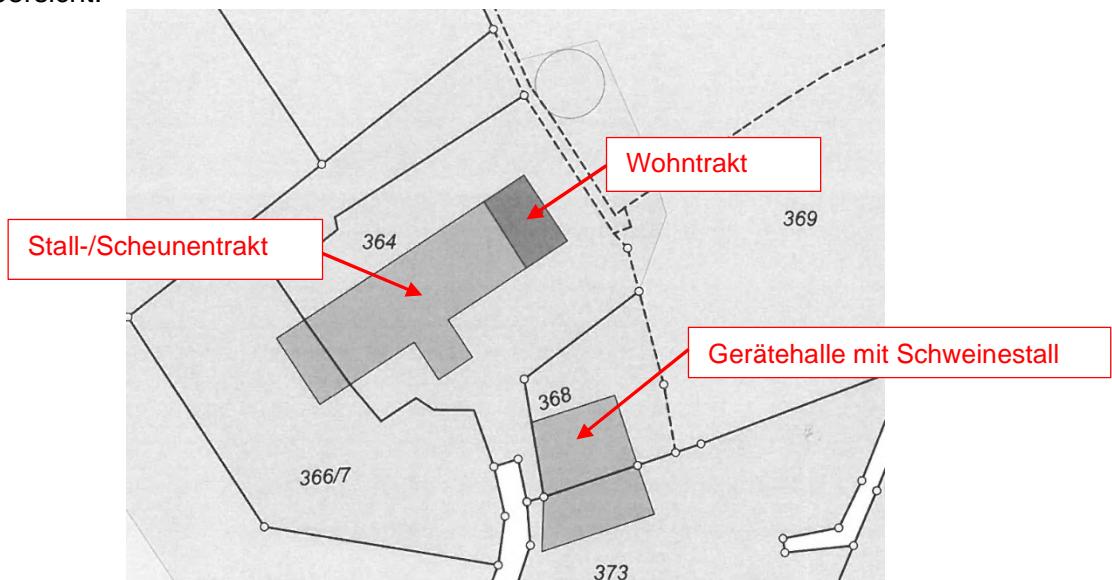
Bauteilübersicht:

Das Bauernhaus besteht aus einem Wohntrakt und dem Stall-/Scheunentrakt.

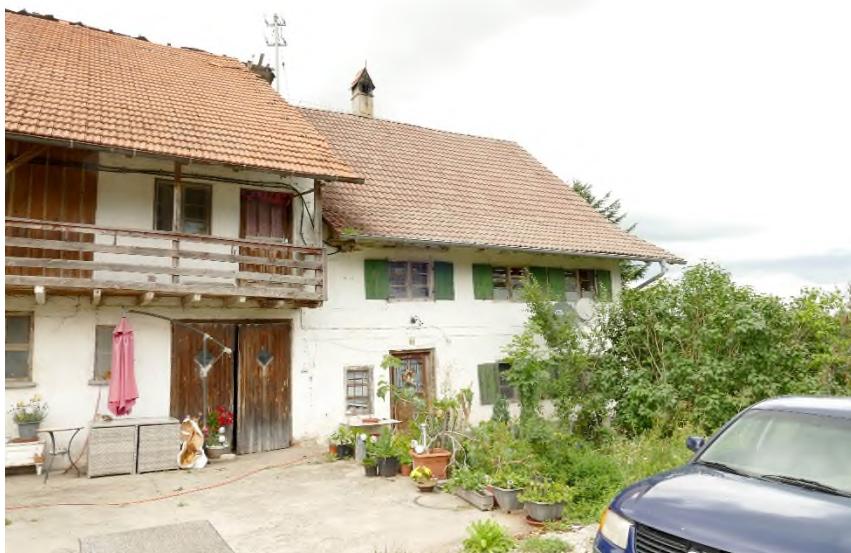
Bild 2 – Wohntrakt von Südosten

- Putzhohlstellen am Außenputz bis 1 m Höhe
- verschiedene Risse im Außenputz
- Dachrinne Nordseite ist verbogen und korrodiert
- Entwässerungsleitung in offenem Graben vor Küche ist getrennt, Hausabwässer ver-

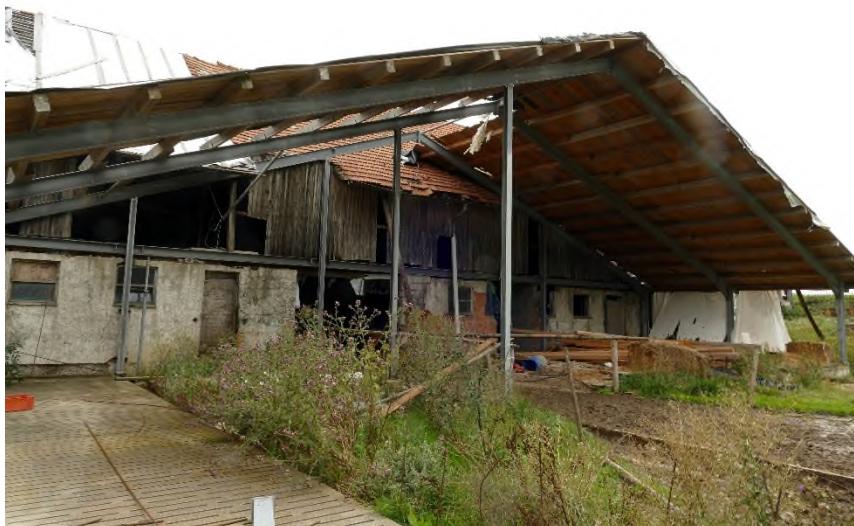
Bild 8 – Stall-/Scheunentrakt von Nordwesten

- Trapezblechwand- und Torverkleidung an der Westwand ist beschädigt und unvollständig
- Dachstuhl der nördlichen Dachhälfte ist auf eine Länge von ca. 6 m eingebrochen, Bauteil ist in diesem Bereich stark einsturzgefährdet

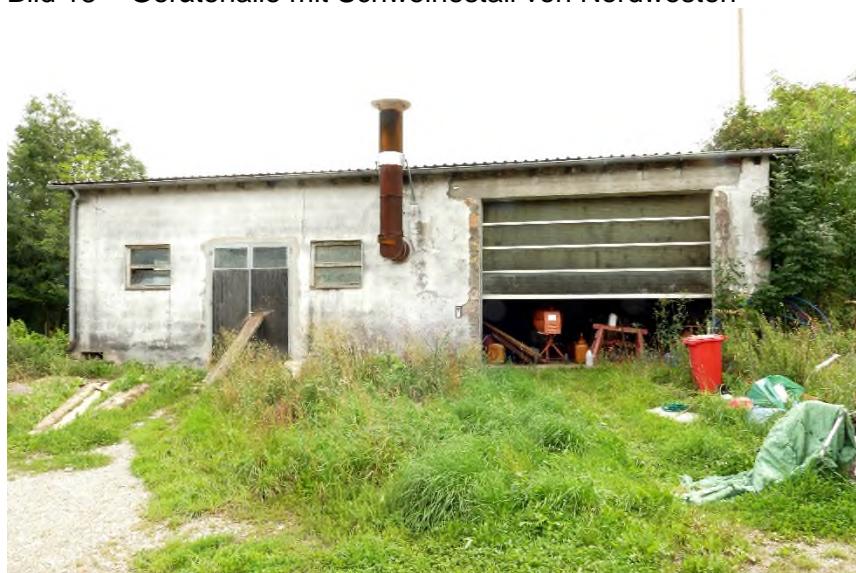
Bild 18 – Gerätehalle mit Schweinestall von Nordwesten

- äußerer Leibungsputz an den Fenstern auf der Westseite fehlt
- Außenputz am Anschluss an Torleibung und im Bereich des Torsturzes der Gerätehalle fehlt
- senkrechter Trennriss in Außenwand Nordseite
- dunkle Verfärbungen und Schimmel an Wänden in Gerätehalle und an der Dachunterseite in-  
folge Einwirkung Stallabluft vom Schweinestall
- Holzbalkendecke über Schweinestall ist morsch und nicht mehr tragfähig (nach Eigentümer-
