# Verkehrswertgutachten

| Aktenzeichen | 2 K 26/24 |
| Objekt | Wohnung Nr. 3<br>Schwedenweg 3<br>87700 Memmingen |

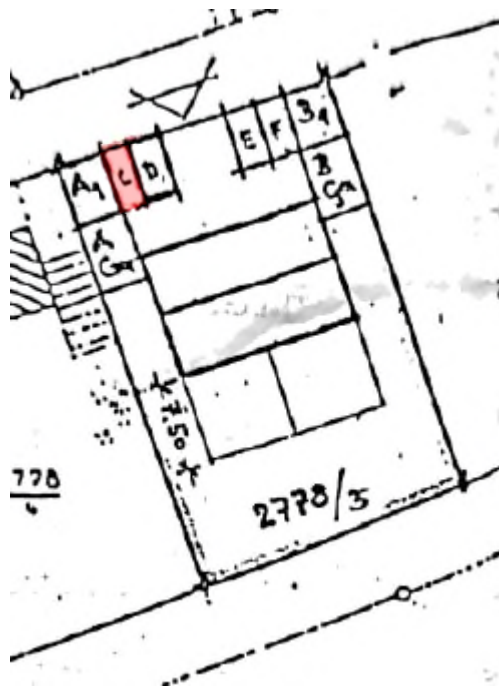
- zu Bestandsverzeichnis-Sondernutzungsrecht:  
Der Wohnung Nr. 3 ist das Sondernutzungsrecht an dem oberirdischen Stellplatz Nr. C zugeordnet; gemäß Nachtrag zur Teilungserklärung vom 20.04.1983.  
Sondernutzungsplan:

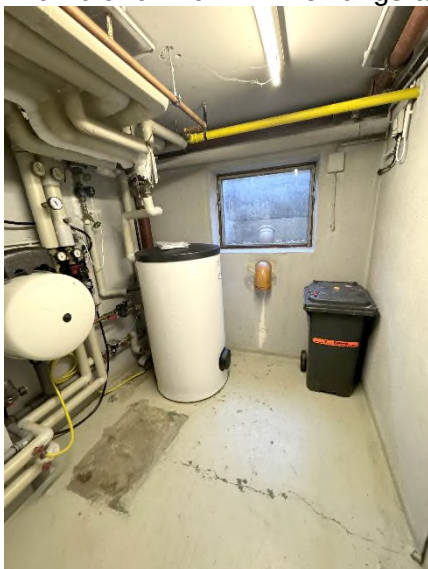
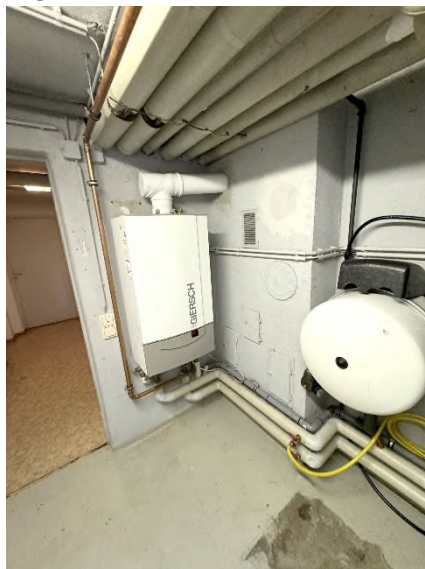
Bild 10 und Bild 11 – Heizungsraum KG

| Heizung | erdgasbefeuerte Zentralheizung mit Warmwasserbereitung, Brennwertheizgerät und Warmwasserspeicher Baujahr 2007, Heizkörper im Treppenhaus KG |

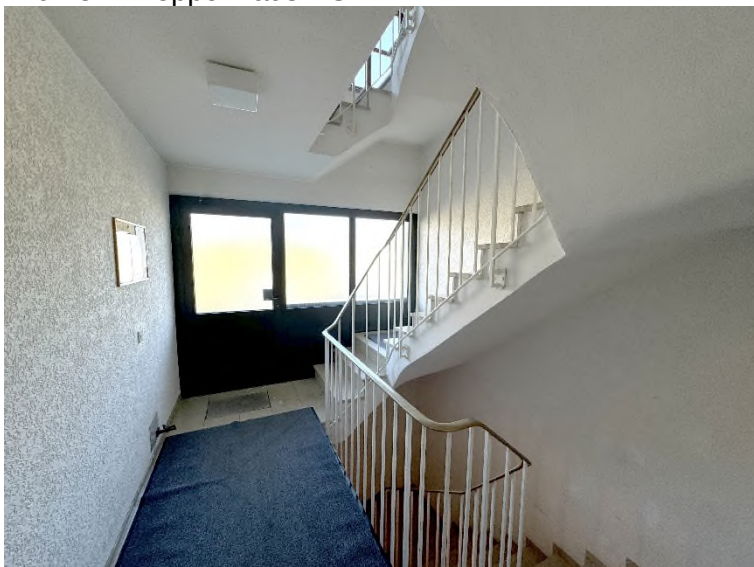
Bild 15 – Treppenhaus EG

Der Natursteinbelag im Treppenhaus Erdgeschoss im Bereich der Eingangstüre und an 3 Stufen der Treppe ins Obergeschoss weist Abplatzungen infolge Streusalzeinwirkung auf. Die Flachdachabdichtung der Eingangsüberdachung weist Undichtigkeiten auf. Baumängel/Bauschäden am Gemeinschaftseigentum wurden ansonsten bei der Besichtigung nicht festgestellt.

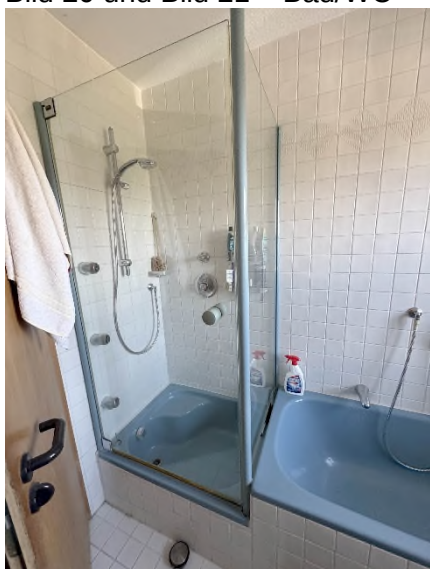
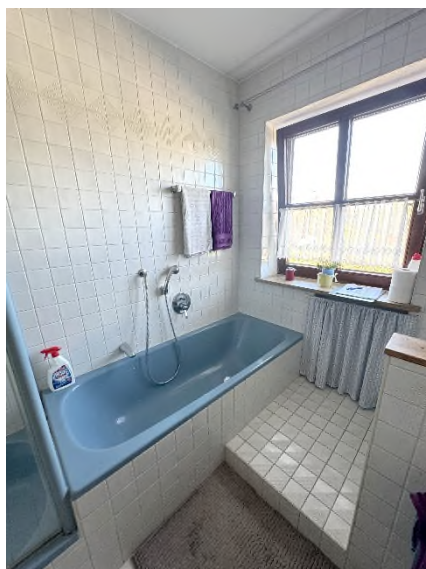
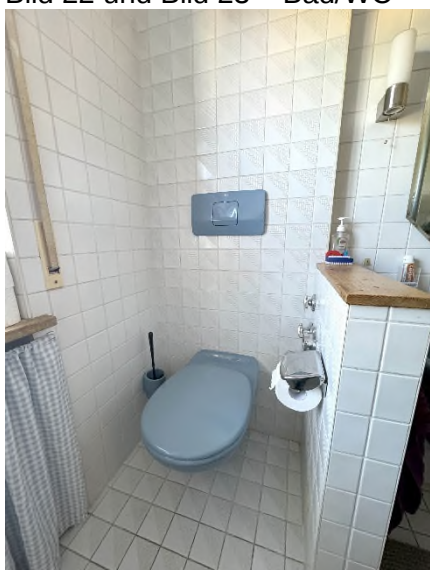
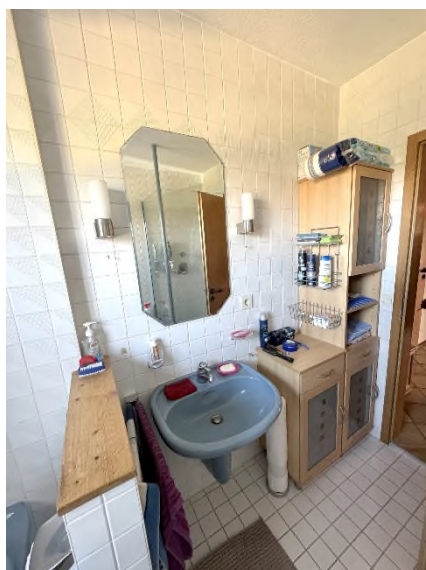
Bild 20 und Bild 21 – Bad/WC

| Baumängel/Bauschäden Wohnung Nr. 3 | Wertminderung |
|---|---|
| - Heizkörper im Bad fehlt | 800 € |
| - Armaturen im Bad sind tlw. funktionsuntüchtig und einschl. der Unterputzteile erneuerungsbedürftig, Kosten laut Angebot | 4.850 € |

Durch die defekte Badewannenarmatur gelangt Warmwasser in den Kaltwasserkreislauf. Die Erneuerung der Armaturen ist daher zwingend erforderlich.

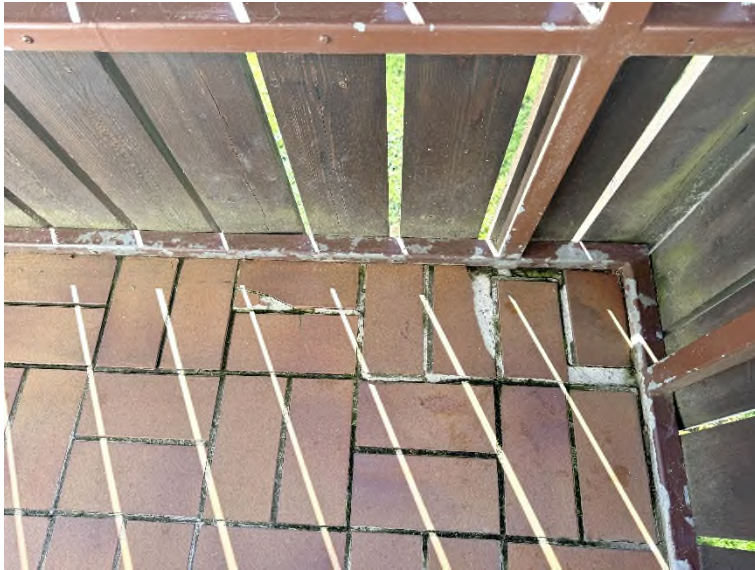
Bild 31 – Schäden an Balkonfliesen

| Baumängel/Bauschäden Wohnung Nr. 3 | Wertminderung |
|---|---|
| - Fliesen des Balkons im Randbereich mit Rissen, Hohlstellen und Abplatzungen, Fliesensockel tlw. abgeplatzt, Fliesenbelag (8,8 m <sup>2</sup> ) ist vollständig erneuerungsbedürftig | 4.000 € |
