# Verkehrswertgutachten

Aktenzeichen	2 K 33/24
Auftraggeber	Amtsgericht Memmingen Abteilung für Zwangsvollstreckung Immobilien Buxacher Str. 6 87700 Memmingen
Objekt	Einfamilienhaus und Nebengebäude Kempter Straße 8 87789 Woringen
Wertermittlungsstichtag	08.04.2025
Ausfertigungsdatum	08.04.2025

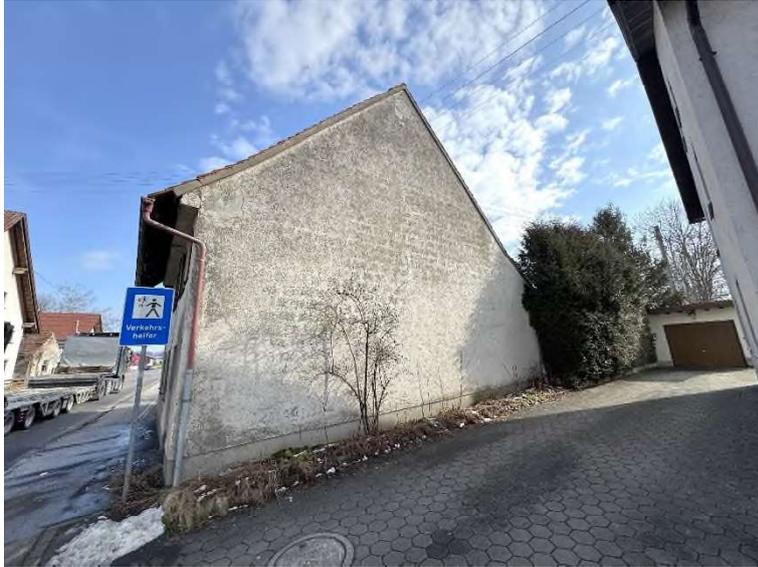
Bild 1 – Westen

- Kamin im Zimmer OG Ost mit Verfärbungen (Kaminversottung), Kamineinfassung ist undicht und provisorisch mit Montageschaum abgedichtet
- Abplatzungen und Hohlstellen am Oberputz des Außenputzes am Giebel auf der Westseite

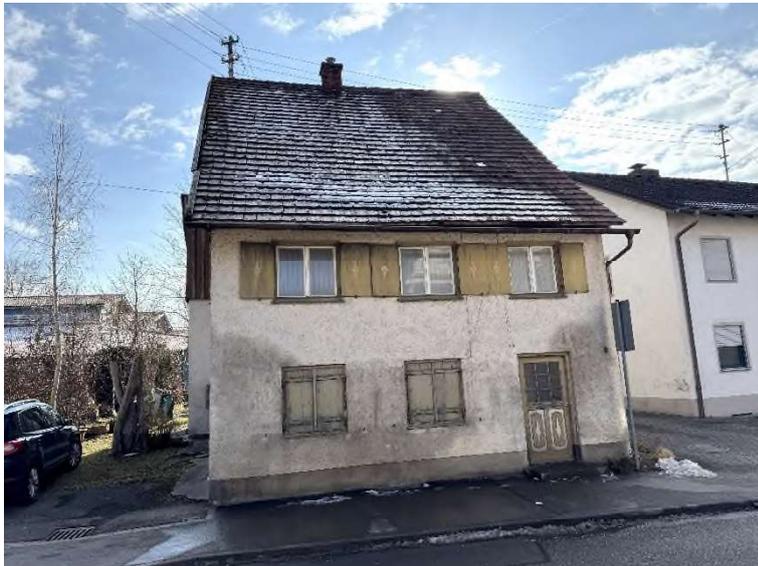
Bild 2 – Norden

- Risse in Außenwand über Eingangstüre Nord und an Brüstung des Küchenfensters

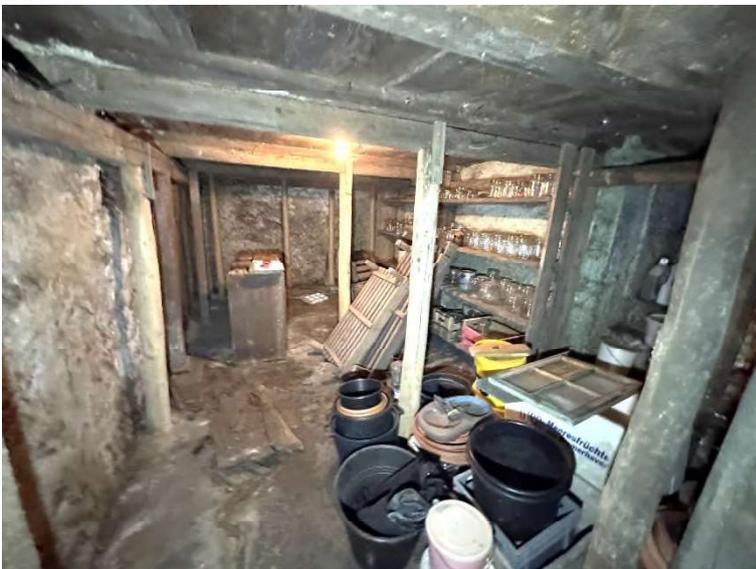
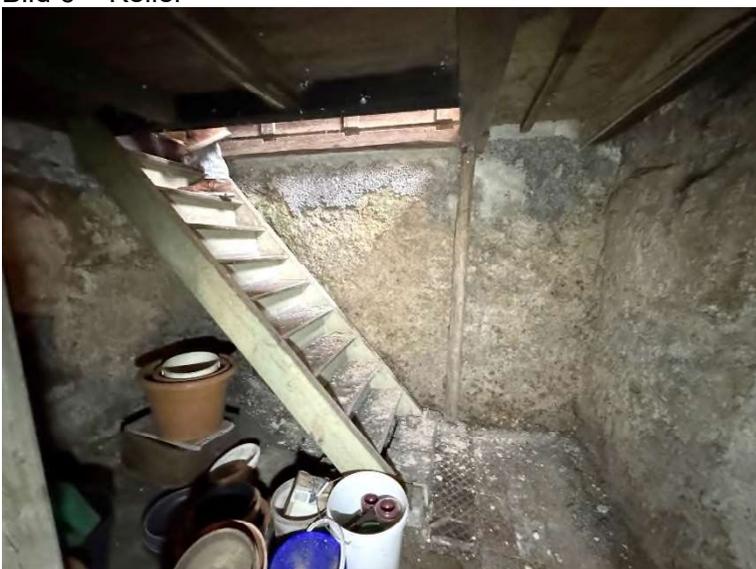
Bild 5 – Keller

- Verfärbungen, Putzabplatzungen an Kellerwänden raumhoch infolge Wandfeuchte
- Deckenbalken der Decke über Kellerraum statisch unzureichend bemessen, Balken sind daher provisorisch abgestützt

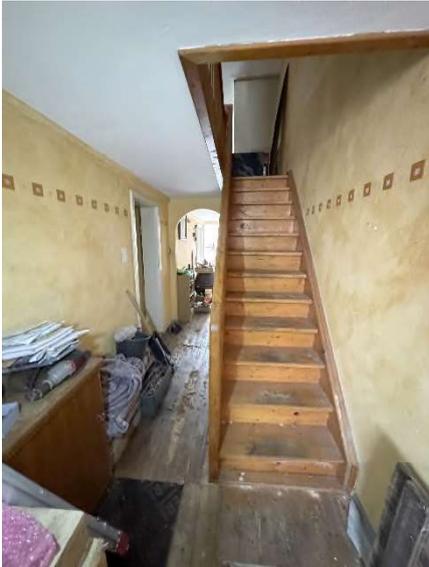
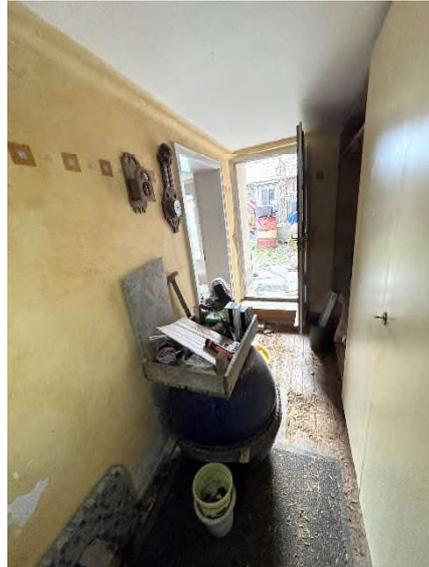
Bild 7 und Bild 8 – Flur EG

- Holzdielenboden ist im Flur neben dem Kellerabgang eingebrochen
- Holzdielenboden und Holzlager im Flur EG sind morsch
- Holzfalle der Kellertreppe ist morsch

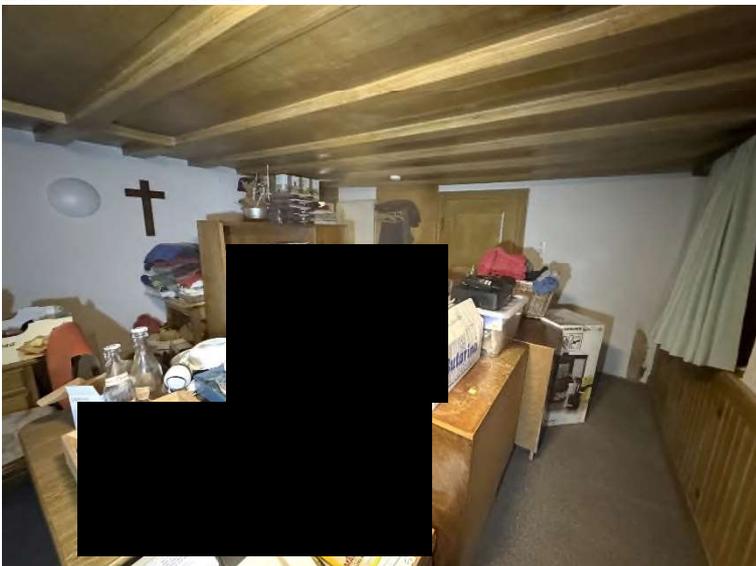
Bild 9 – Wohnen EG

- Verfärbungen und Ausblühungen an Wänden im Wohnzimmer, in der Küche, im Esszimmer und an der Nordwand im Flur EG bis 1 m Höhe infolge Wandfeuchte
- Schimmel an Decke im Bad

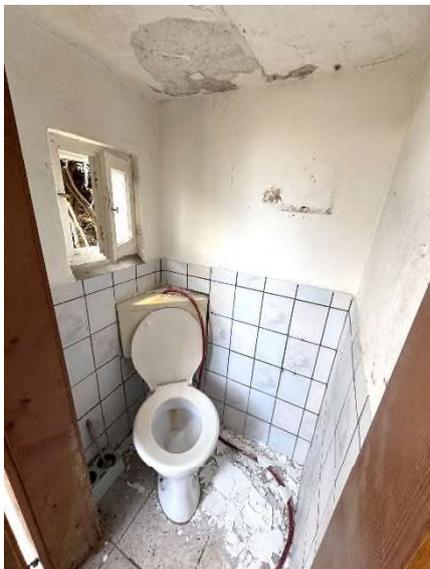
Bild 16 – WC

- Spülkasten im WC ist defekt
- Abplatzungen am Deckenputz im WC infolge Undichtigkeiten am Boden des darüberliegenden Balkons
- Holzwurmbefall am Holzdielenboden Zimmer Ost OG, an der Treppe OG-DG und am Holzbretterboden im Spitzboden

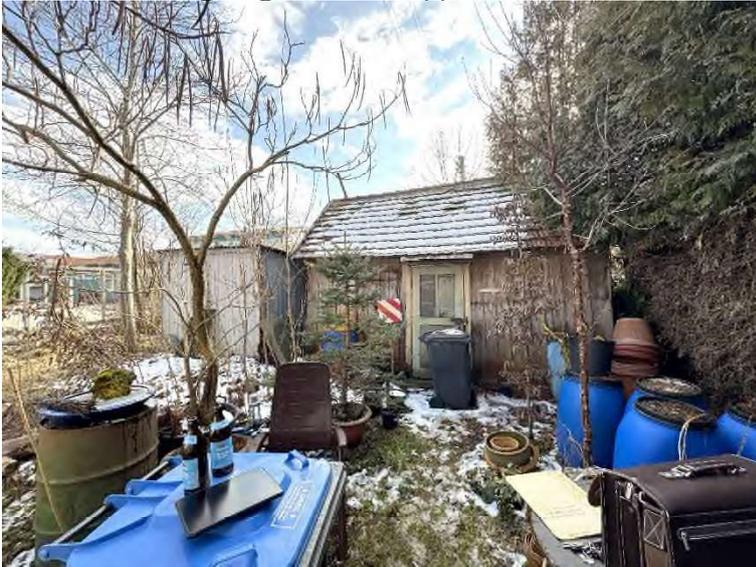
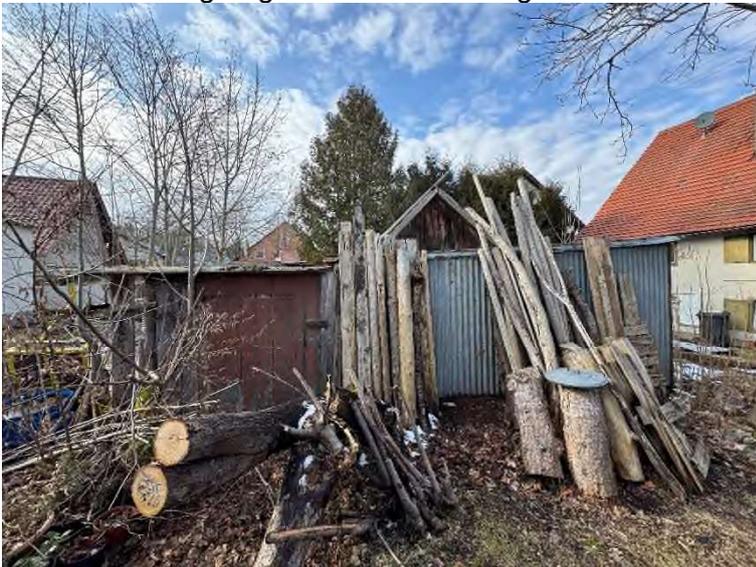
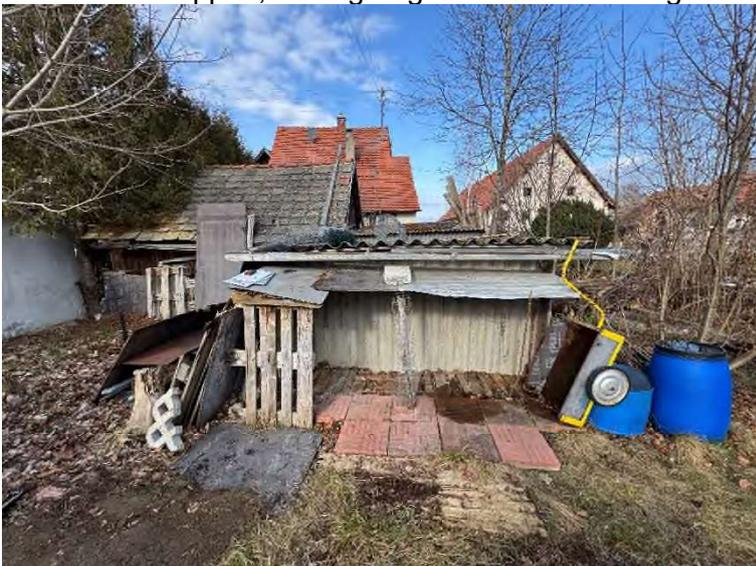
Bild 25 – Blechgarage und Schuppen von Norden

Holzschuppen bestehend aus Holzbretterboden auf Holzlager, Wänden aus Holzriegelwerk mit äußerer Holzdeckelschalung, Holzbalkendecke mit aufliegenden Holzbrettern und Satteldach mit Eindeckung aus Dachziegeln bzw. Betondachsteinen. Der Schuppen befindet sich in einem baufälligen Zustand und ist wertlos.

Östlich an den Schuppen sind eine kleine Wellblechgarage und eine Überdachung angebaut. Die Überdachung (Abm. 3 x 2,5) besteht aus einer einfachen Holzkonstruktion mit Wandverkleidung und Dacheindeckung aus asbesthaltigen Wellfaserzementplatten.

Die Wellblechgarage und der Schuppen sind ebenfalls wertlos.
