## GUTACHTEN

über den Verkehrswert des Grundbesitzes mit baulichen Anlagen in  
84164 Moosthenning, Hangstraße 19,  
Fl. Nr. 733/4, Gemarkung Moosthenning

Auftraggeber: Amtsgericht Landshut - Vollstreckungsgericht - ~~2 K 39/25~~ **2 K 39/25**

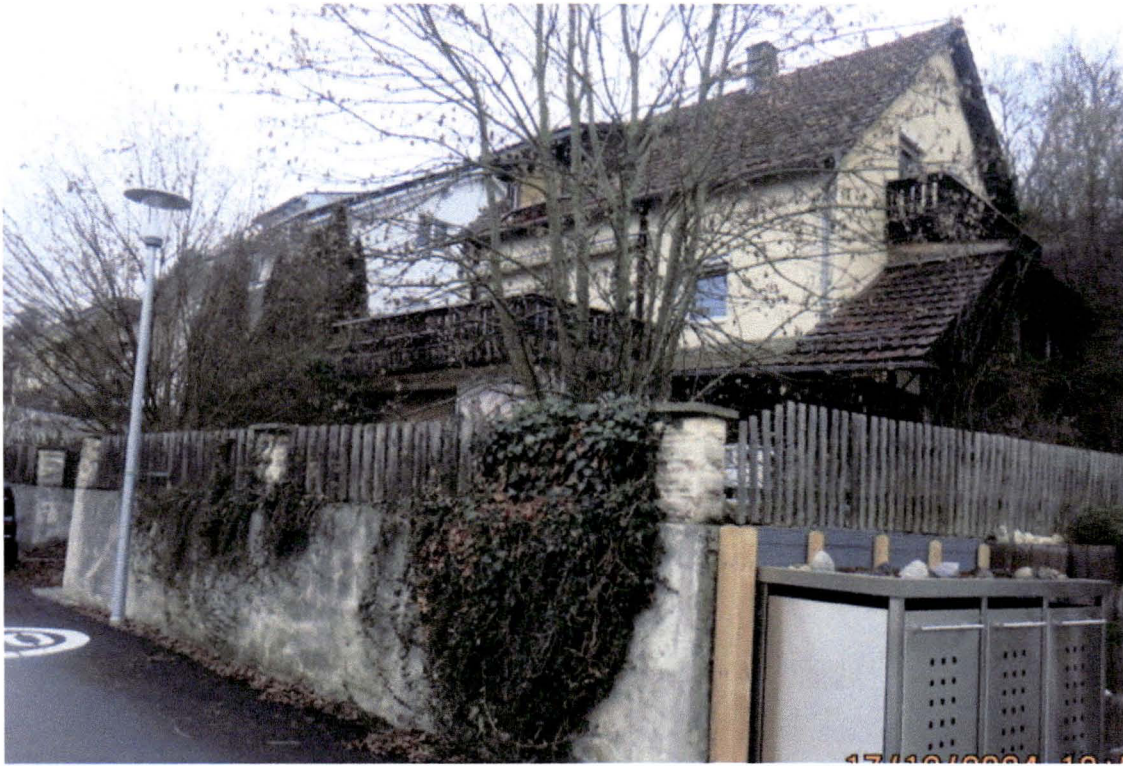
Die Gartenanlage ist verwildert, die Stützmauer am Anschluss an die südlich gelegene Erschließungsstraße ist schadhaft. Nördlicher Grundstücksteil mit Laubbaumbestand.

**Foto 3: Südostansicht mit Stützmauer**

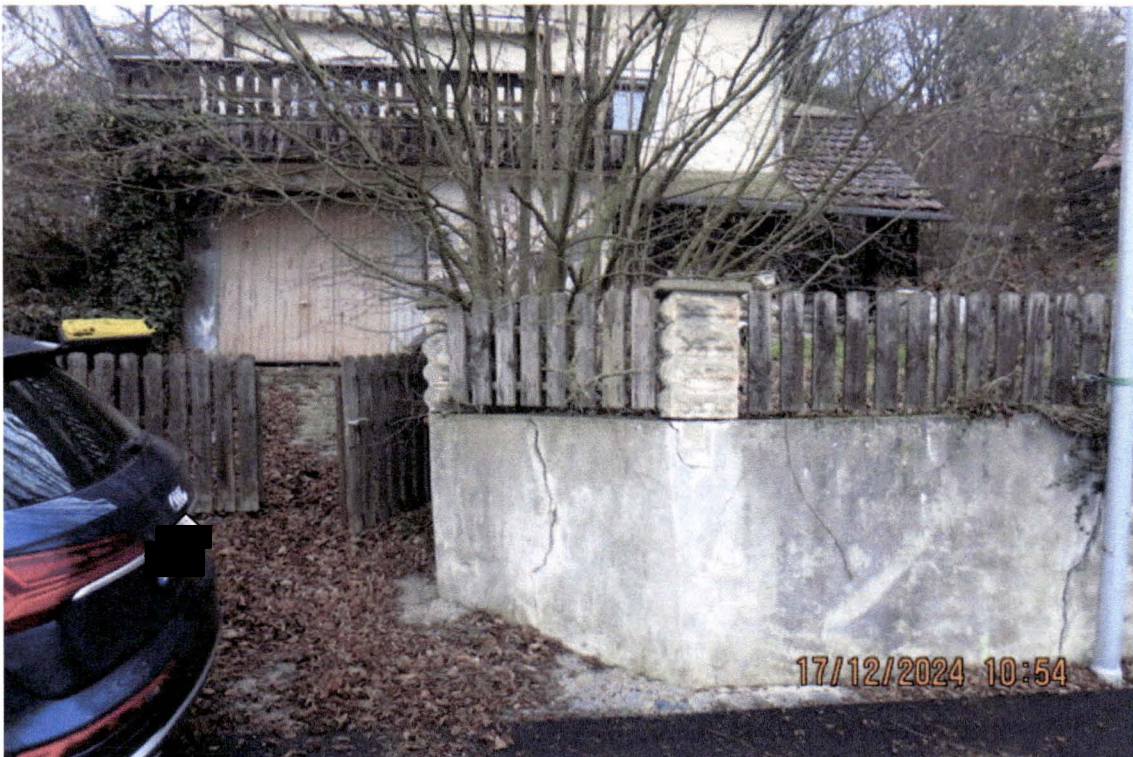
**Foto 4: Schäden an der Stützmauer**

| Wert für Entrümpelung des Grundstücks mit<br>Abbruch von baufälligen Stützmauern, pauschal | 5.000,-- € |

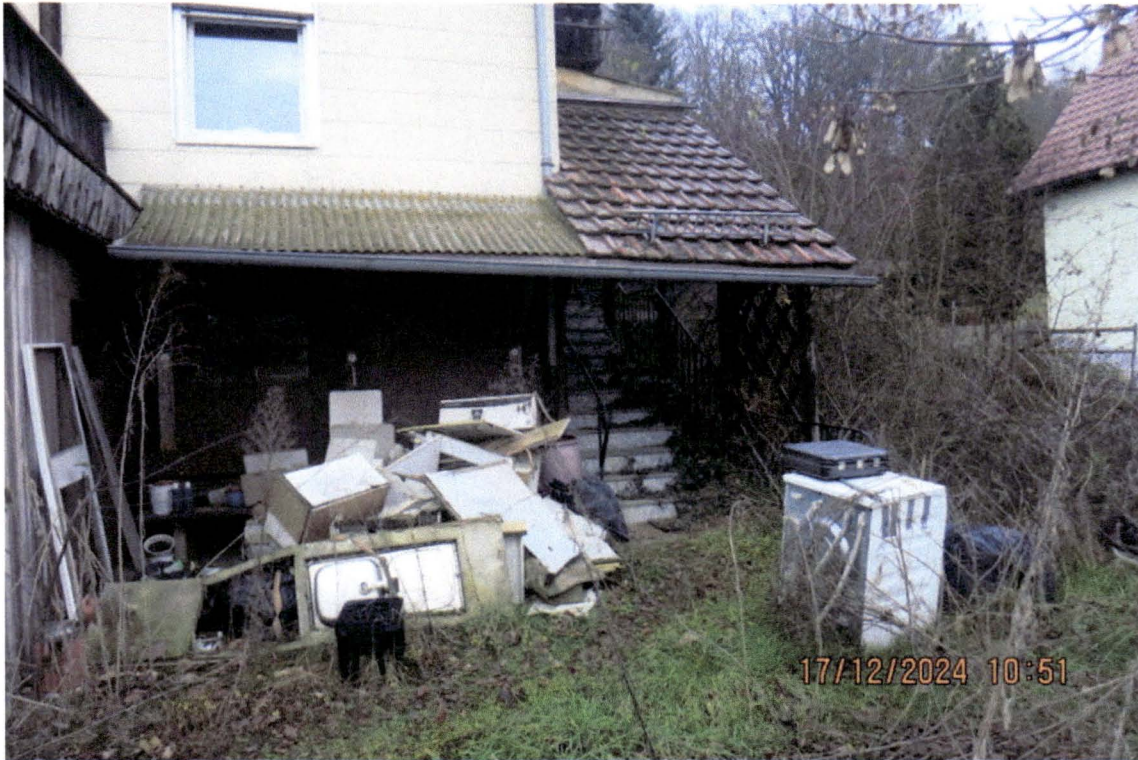
**Foto 7: Sperrmüll im Garten**
