# Verkehrswertgutachten

Aktenzeichen	2 K 43/23
Auftraggeber	Amtsgericht Memmingen Abteilung für Zwangsvollstreckung Immobiliar Buxacher Str. 6 87700 Memmingen
Objekt	Zweifamilienhaus mit Garage Gartenstraße 16 87770 Oberschönegg-Weinried
Wertermittlungsstichtag	16.01.2024
Ausfertigungsdatum	08.03.2024, geä. 09.10.2024

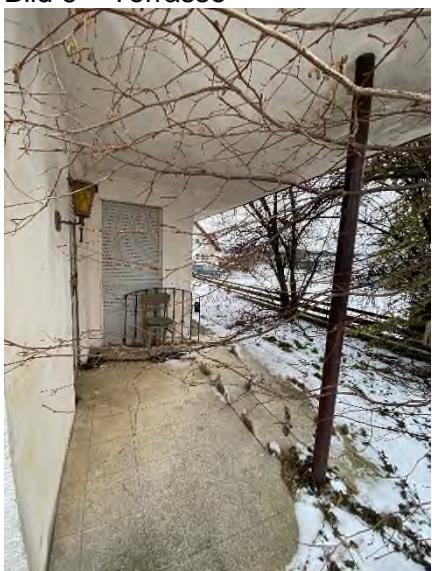
Bild 6 – Terrasse

- Vordachsparren und Vordachschalung am Ortgang Westseite von der Traufe bis zur Mittelpfette morsch und mit Pilzbefall	6.000 €
- Abplatzungen am Plattenbelag auf dem Balkon im westlichen Bereich, Betonabplatzungen an der Stirnseite der Balkonplatte auf eine Länge von 6 m, Abplatzungen und Hohlstellen am Terrassenbelag auf Westseite	5.500 €

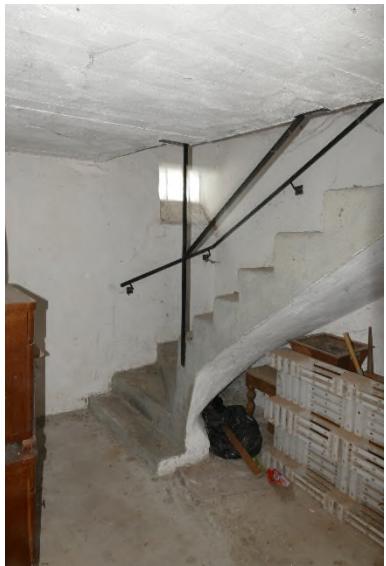
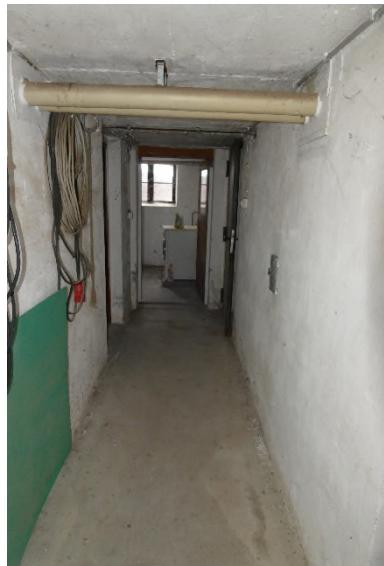
Bild 7 und Bild 8 – Kellerflur

Baumängel/Bauschäden Wohnhaus	Wertminderung
- Ausblühungen, Putzhohlstellen und Putzabplatzungen an den Kelleraußenwänden im Heizungsraum bis 10 cm Höhe, im Öllagerkeller an der Ostwand auf eine Länge von 2 m und eine Höhe von 60 cm, im Treppenraum an der Nordwand bis 40 cm Höhe und an der Flurwand auf 1 m Länge und Höhe von 40 cm infolge Wandfeuchte	3.000 €

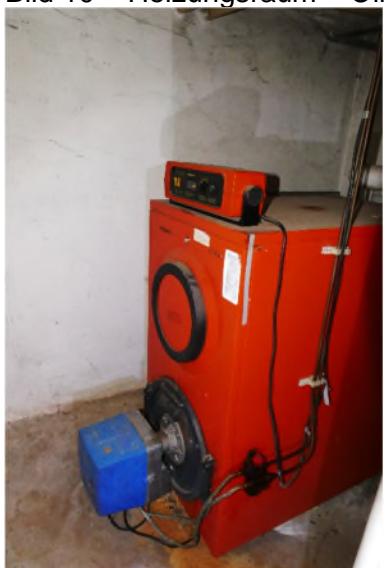
Bild 10 – Heizungsraum – Ölkessel

Heizung	öl- und scheitholzbefeuerte Zentralheizung mit Warmwasserbereitung, Ölheizkessel Fabrikat Viessmann Vitola, Baujahr 1991, Scheitholzkessel Fabrikat Stadler, Baujahr 1965, Heizkörper in allen Wohnräumen im EG und OG, Stahlblechöllagertanks mit 6.000 l Fassungsvermögen
Elektro	einfache Ausstattung, Unterverteilung mit Schmelzdrahtsicherungen

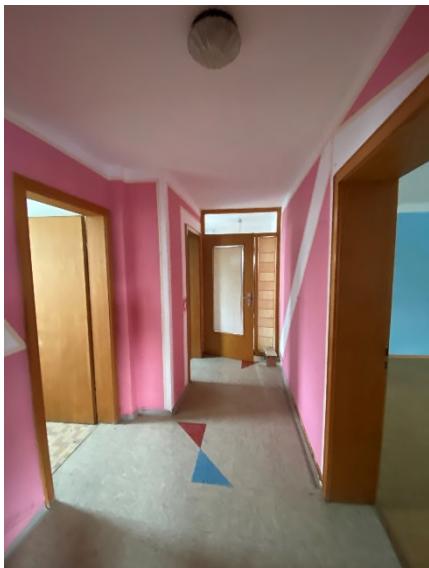
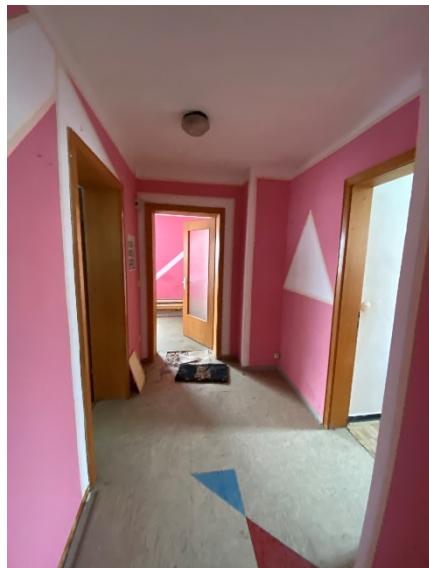
Bild 15 und Bild 16 – Flur Wohnung EG

- Estrich im Flur EG ist auf eine Fläche von 1 m <sup>2</sup> eingebrochen	300 €
- Abplatzungen am Außenputz am Rolladenkasten Esszimmer OG auf Westseite	500 €
