Verkehrswertgutachten

Aktenzeichen	2 K 43/24
Auftraggeber	Amtsgericht Memmingen Abteilung für Zwangsvollstreckung Immobilien Buxacher Str. 6 87700 Memmingen
Objekt	Einfamilienhaus, Garagen und Schuppen Sylvesterweg 11 und 13 86874 Tussenhausen-Zaisertshofen Grundstücke FINr. 196 und 197 Gemarkung Zaisertshofen
Wertermittlungsstichtag	04.04.2025
Ausfertigungsdatum	04.04.2025

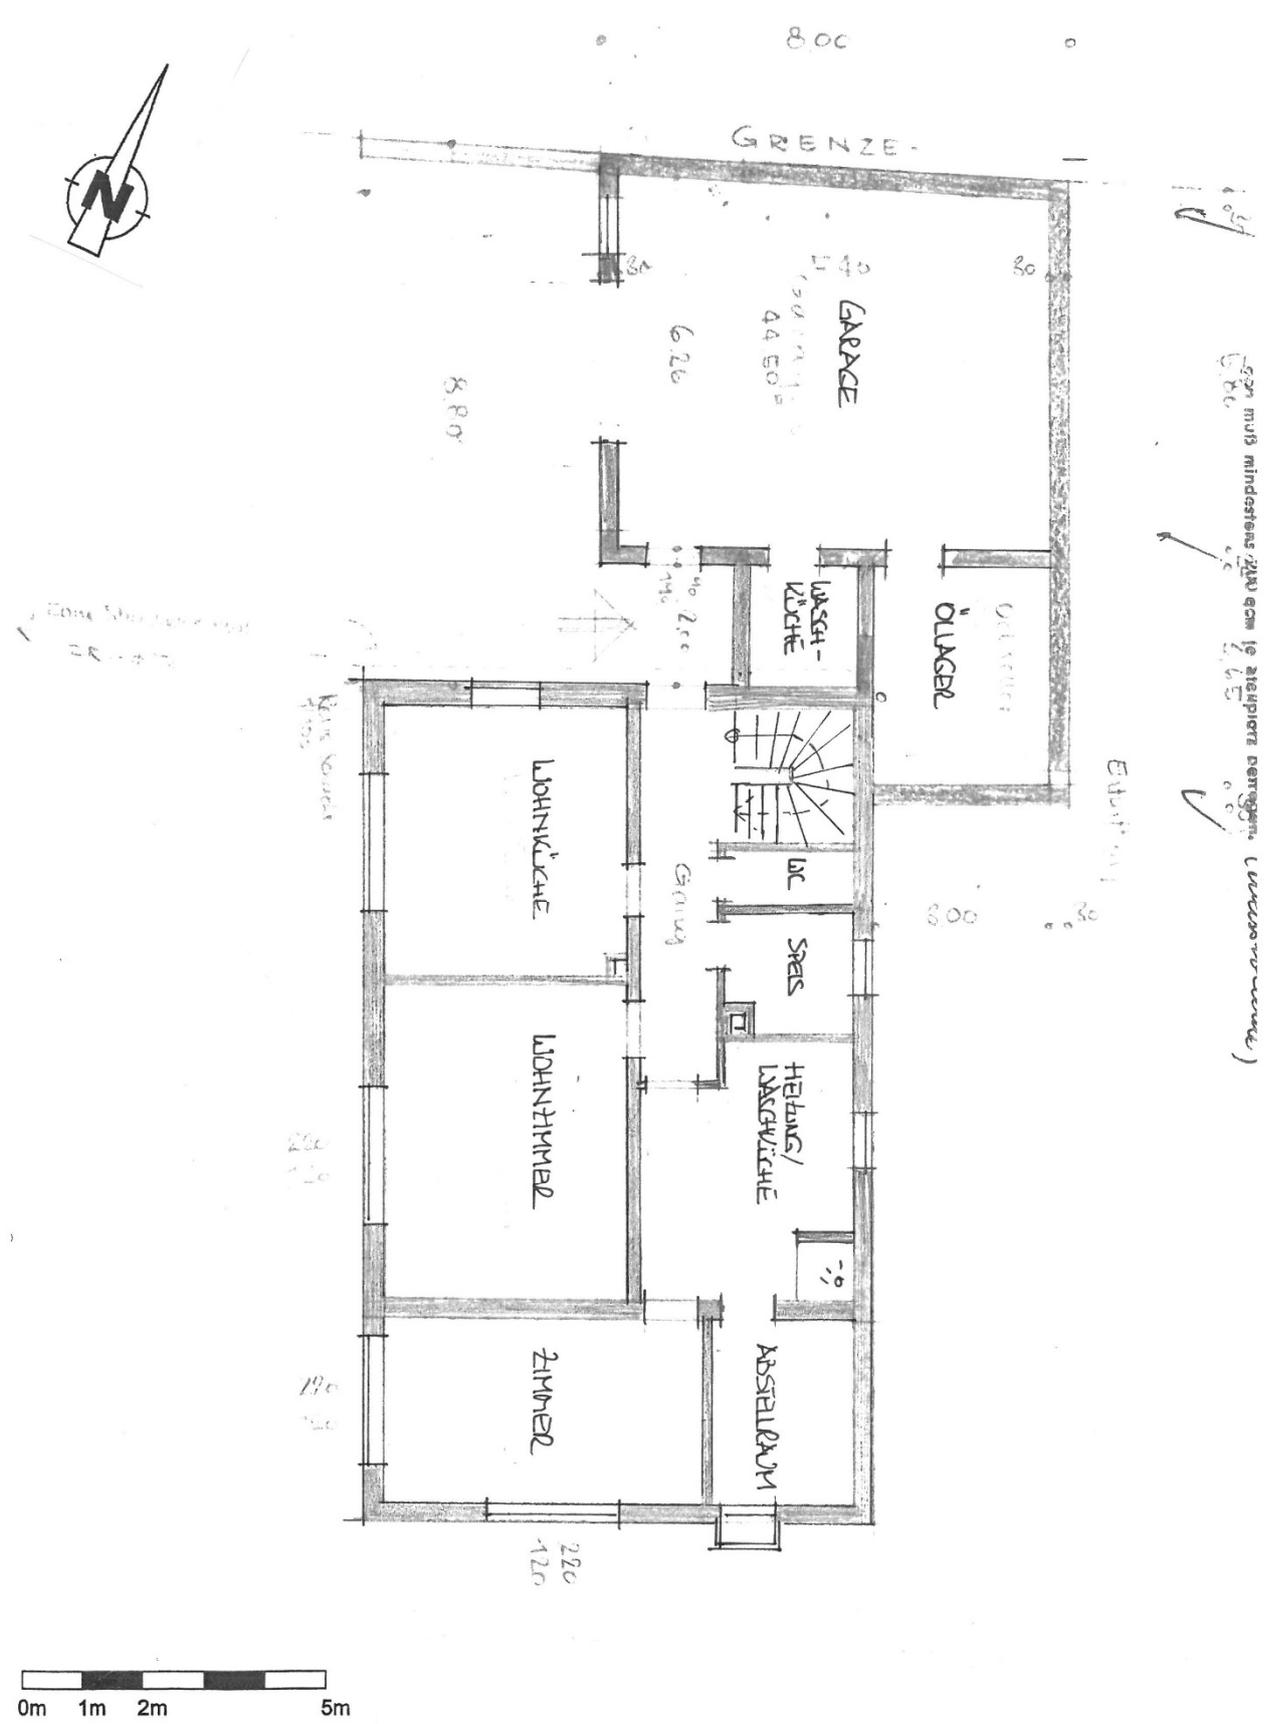
Grundriss Erdgeschoss

Erdgeschoss	Treppenhaus/Flur, Wohnküche, Wohnzimmer, 1 Zimmer, WC, Speis, Heizungsraum/Waschküche, Abstellraum
Obergeschoss	Treppenhaus/Flur, WC, Bad, 3 Schlafzimmer, Arbeitszimmer, überdeckter Freisitz, Westbalkon
Dachgeschoss	nicht ausgebauter Dachboden

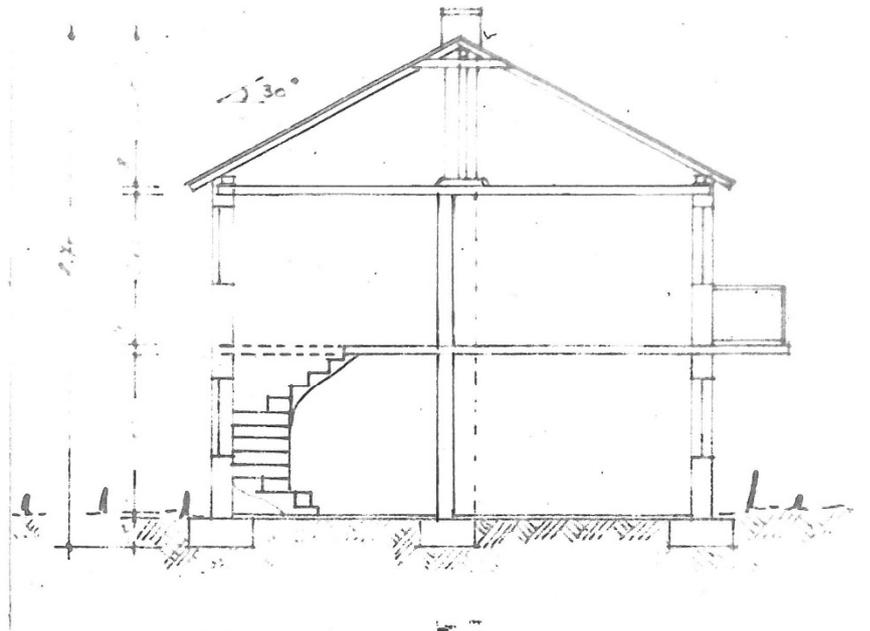
• Querschnitt • WOHNHHAUS

Rohbau:	
Geschosse	Erdgeschoss, Obergeschoss, nicht ausgebaut (und nicht ausbaufähiges) Dachgeschoss
Bauweise	Massivbau
Fundamente	Beton
Außenwände	Außenwand im EG Ostseite und tlw. Südseite aus Beton, sonst Mauerwerk 30 cm
Innenwände	Mauerwerk
Decken	Stahlbetondecke über Erdgeschoss, Holzbalkendecke über Dachgeschoss
Treppen	aufgesattelte Holztreppe EG-OG mit Seilhandlauf, Holzeinschubtreppe in den Dachboden
Dach	Satteldach in Holzkonstruktion
Dacheindeckung	Dachziegel, Dachfläche unverschalt
Rinnen/Fallrohre	Kupferblech
Ausbau:	
Fenster	Kunststofffenster mit Isolierglas im WC EG, in der Speis, im Heizungsraum und im Abstellraum EG,

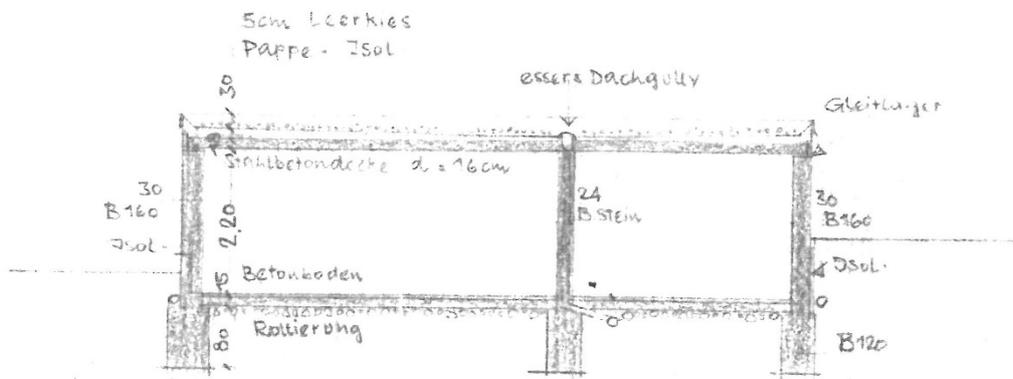
SCHNITT GARAGE

Rohbau:	
Geschosse	Erdgeschoss
Bauweise	Massivbau
Fundamente	Beton
Außenwände	Mauerwerk (vermutlich Betonsteinmauerwerk)
Innenwände	Mauerwerk

Decke	Stahlbetondecke
Dach	Flachdach
Dacheindeckung	bituminöse Abdichtung mit Kiesschüttung
Ausbau:	
Fenster	Kunststofffenster mit Isolierglas in der Garage, Stahlgitterfenster mit Einfachglas im Öllagerraum
Türen/Tore	Stahlrahmenkipptor mit Holzbekleidung
Innentüren	Holzstockrahmentüre in der Waschküche, Stahlblechtüre im Öllagerraum
Bodenbeläge	Fiesen in der Waschküche, Glattstrich in der Garage und im Öllagerraum
Fassade	Westfassade mit Klinkersichtmauerwerk, Nordfassade mit Putz ohne Anstrich, sonst Putz mit Beschichtung im erdüberdeckten Bereich
Wandbekleidungen	Putz und Anstrich
Deckenbekleidungen	Putz und Anstrich
Besondere Bauteile	überdeckter Hauseingang mit Porphyrtsteinbelag, Brüstung auf Flachdach an West- und Nordwand aus Beton- fertigteilen mit Rautenmuster und Betonabdeckplatten, einfache, wertlose Überdachung auf Flachdach aus Holz- konstruktion mit Eindeckung aus Ondulineplatten
Besondere Einbauten	nicht vorhanden

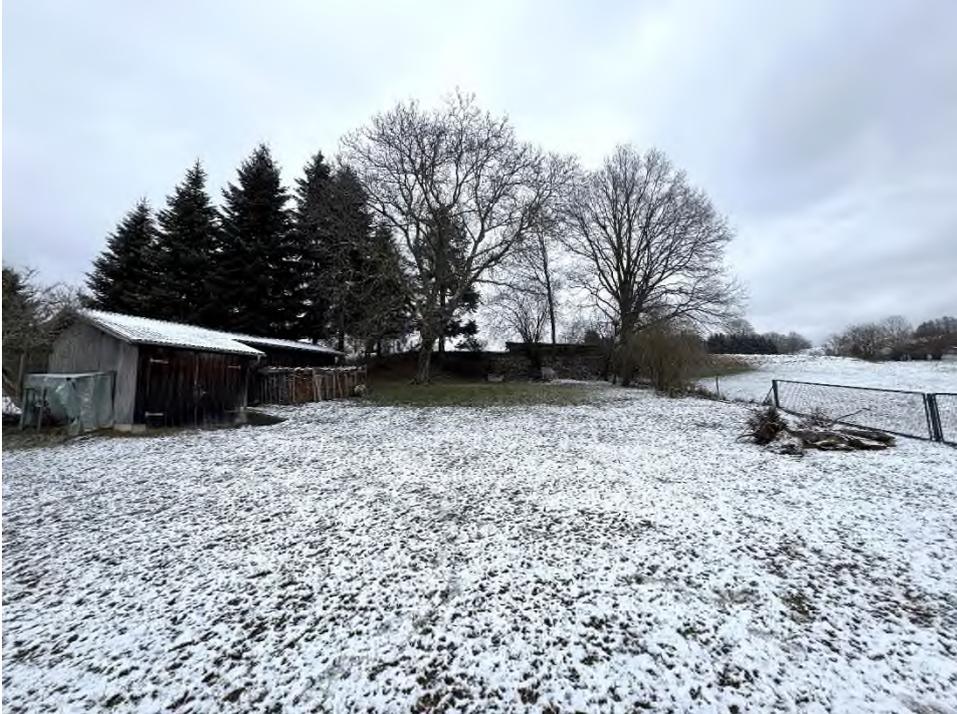
Bild 2 – Schuppen von Westen

Der Schuppen besteht aus einer Betonbodenplatte, Sockeln aus Beton oder Mauerwerk und Wänden aus Holzriegelwerk mit äußerer Holzbretterverkleidung und Satteldach mit Eindeckung aus Wellfaserzementplatten.

Der Schuppen ist ca. 40 Jahre alt und befindet sich in einem normalen Instandhaltungszustand. Die Dacheindeckung der östlichen Dachhälfte ist asbesthaltig.

Das Grundstück FINr. 196 eignet sich für eine Bebauung mit einem Einfamilienhaus und einer Garage. Der vorhandene Schuppen ist für eine Bebauung hinderlich und daher ebenfalls zu entfernen.

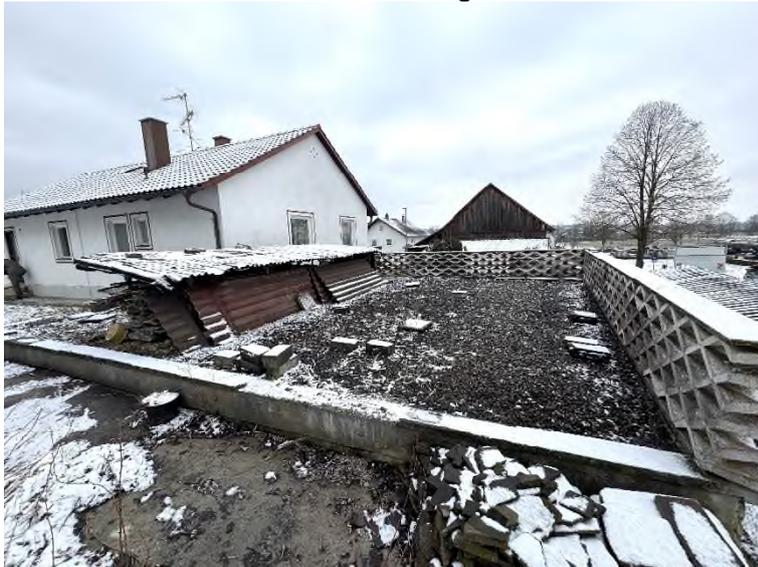
Bild 11 – Blick auf Flachdach Garage

Baumängel/Bauschäden Garage	Wertminderung
- Verfärbungen, Ausblühungen und Abplatzungen am Wandputz der Außenwände innenseitig und am Deckenputz infolge Undichtigkeiten an der Flachdachabdichtung	12.000 €
- Abplatzungen an den Abdeckplatten der Brüstungselemente auf Flachdach	1.000 €
Wertminderung Garage	13.000 €

Die Innenanstriche sind abgenutzt. Die Flachdachabdichtung ist erneuerungsbedürftig.

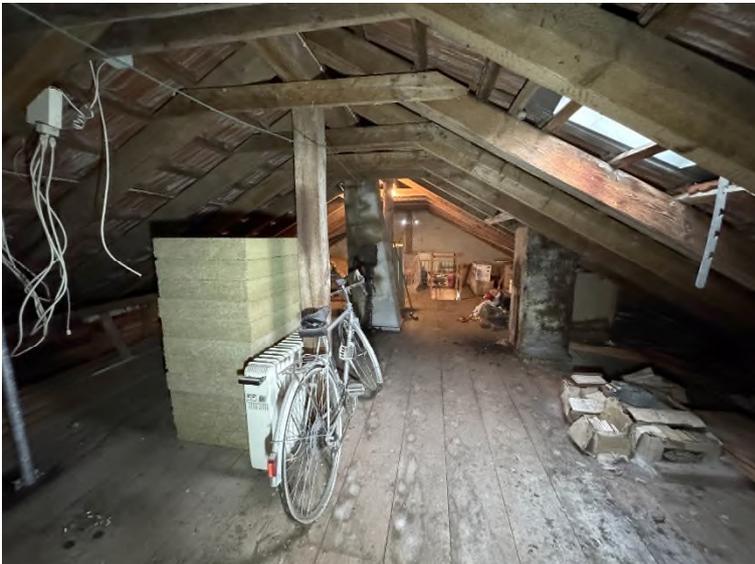
Bild 36 – Dachboden

Baumängel/Bauschäden Wohnhaus	Wertminderung
- Versottungen am Kamin Ost mit Putzrissen, Putzhohlstellen und Putzabplatzungen am Kamin vom Keller bis in den Dachboden	5.000 €
- Versottungen am Kamin West mit Putzabplatzungen im Dachboden und Verfärbungen im OG	3.000 €
- Estrich, Belag und Wandanschlussverblechung am Balkon OG fehlen	3.500 €
- waagrechter Putzriss und Putzhohlstellen am Außenputz auf der Nordseite im Bereich der Erdgeschossdecke	500 €
- Abplatzungen am Sockelputz auf der Ostseite auf eine Länge von 2 m	500 €
Wertminderung Wohnhaus	12.500 €
