# Verkehrswertgutachten

Aktenzeichen	2 K 6/24
Auftraggeber	Amtsgericht Memmingen Abteilung für Zwangsvollstreckung Buxacher Str. 6 87700 Memmingen
Objekt	Wohnung Nr. 1 Am Bächle 7 87784 Westerheim
Wertermittlungsstichtag	11.06.2024
Ausfertigungsdatum	26.07.2024

**261.000 €**

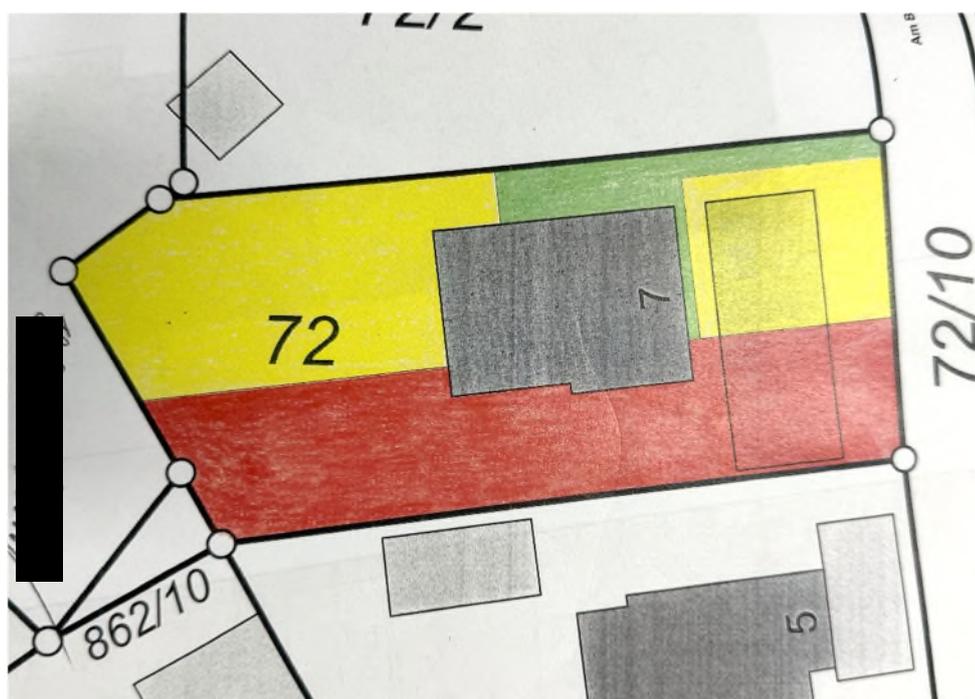
Sondernutzungsplan:

- Dem jeweiligen Eigentümer der im Aufteilungsplan mit Nr. 1 bezeichneten Wohnung steht das Recht an den im Sondernutzungsplan rot eingezeichneten Flächen (insbesondere Terrasse, Gartenfläche und der Garagen sowie der ebenfalls roten Fläche vor den Garagen) zu. Die Flächen vor den Garagen dürfen ausdrücklich zum dauerhaften beparken benutzt werden.
- Dem jeweiligen Eigentümer der im Aufteilungsplan mit Nr. 2 bezeichneten Wohnung steht das Sondernutzungsrecht an den im Sondernutzungsplan gelb eingezeichneten Flächen (insbesondere Gartenfläche und der Garagen sowie der ebenfalls gelben Fläche vor der Garage) zu. Die Flächen vor den Garagen dürfen ausdrücklich zum dauerhaften beparken benutzt werden.
- Das Gemeinschaftseigentum ist im Sondernutzungsplan grün eingezeichnet.

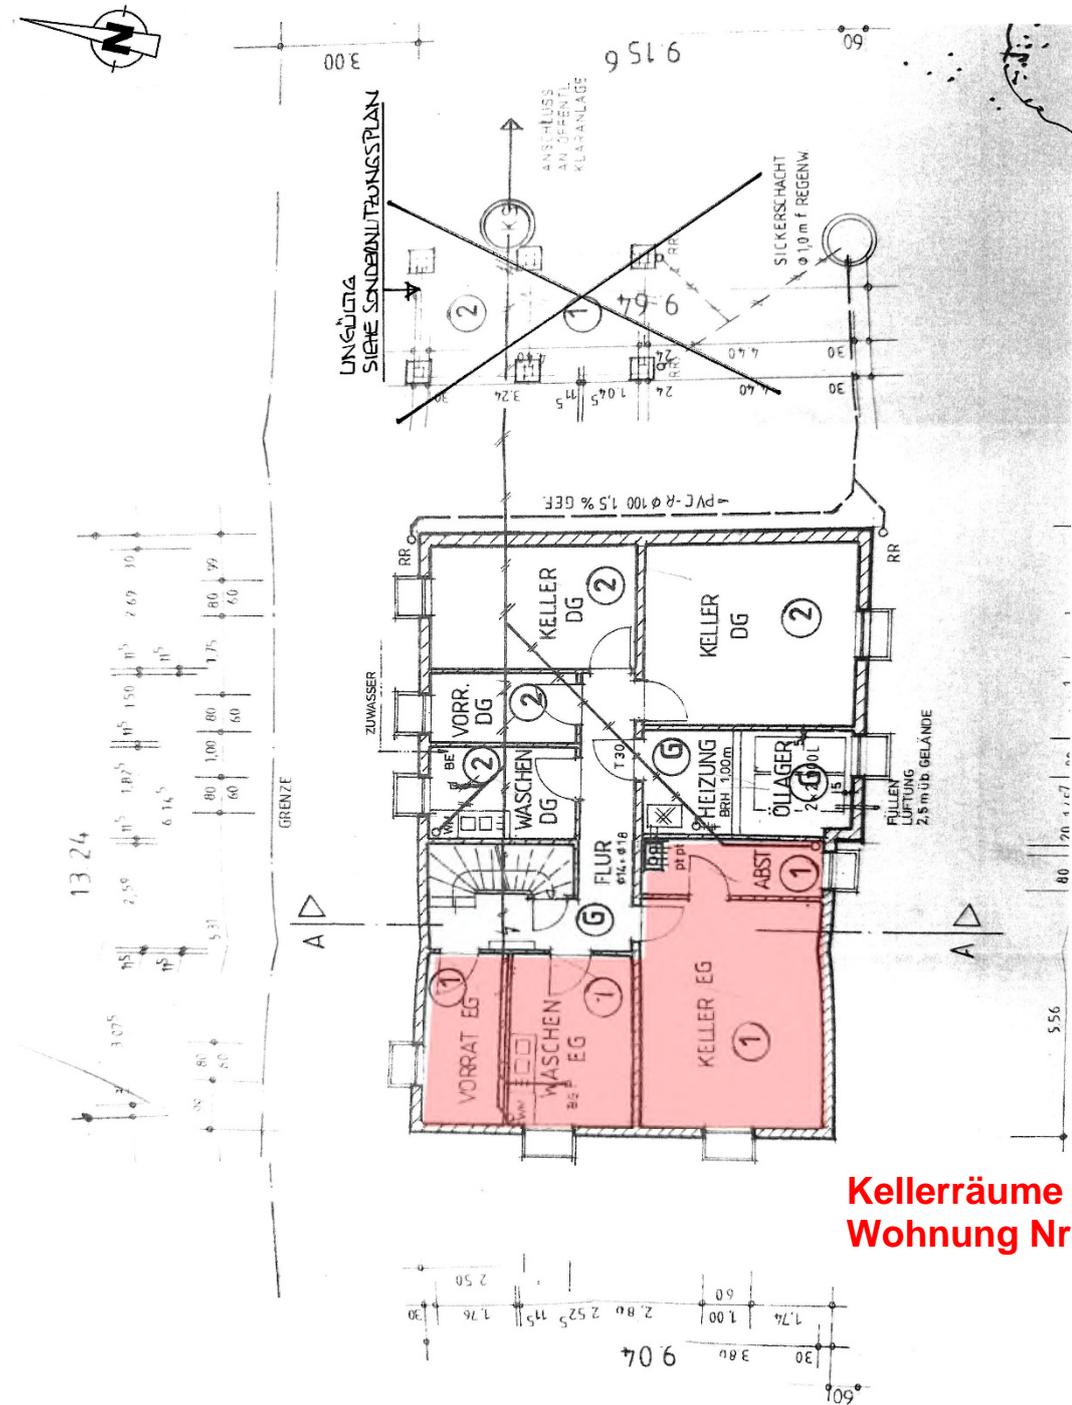
**Grundriss Kellergeschoss**

**Kellerräume  
Wohnung Nr. 1**

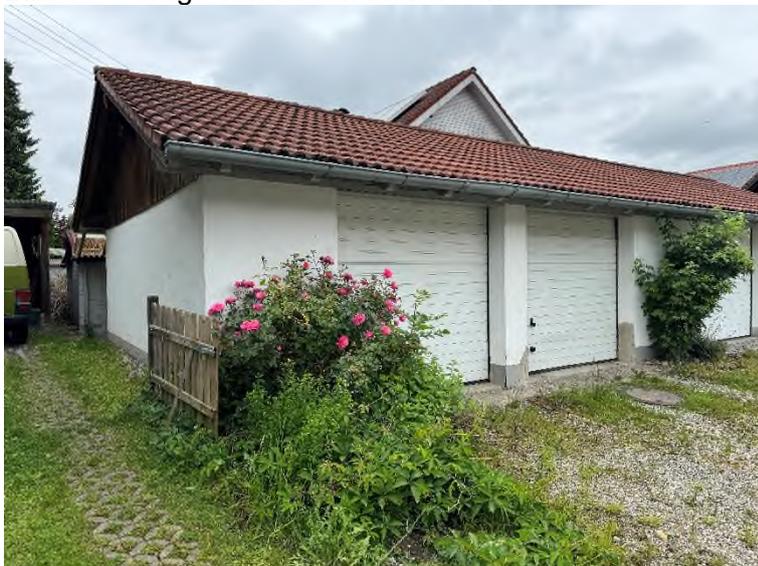
Bild 6 – Garage von Süden und Osten

Die Gipskartondeckenbekleidung ist wellig. An den Garagentorpeilern fehlt außenseitig im Bereich von Putzausbesserungen der Anstrich. Ansonsten befindet sich die Garage in einem normalen Instandhaltungszustand mit baualtersgemäßen Abnutzungserscheinungen.

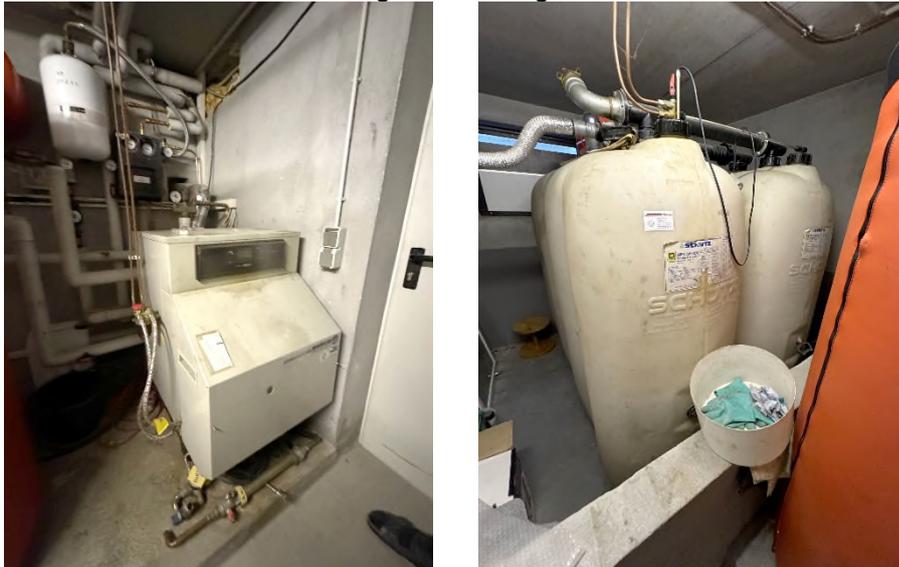
Bild 11 und Bild 12 – Heizungs- und Öllagerraum

Heizung	ölbefeuerte Zentralheizung mit Warmwasserbereitung, Heizkessel Fabr. Brötje Baujahr 1994, Zweischichtenpuffer- speicher 400 l, Heizungsunterstützung über 4 Solarkollektoren
Elektro	durchschnittliche Ausstattung

Die Anstriche an den Holzgiebelverkleidungen sind erneuerungsbedürftig. Ansonsten befindet sich das Gemeinschaftseigentum in einem normalen Instandhaltungszustand. Die Heizanlagentechnik ist überaltert. Aktuell sind keine Messeinrichtungen zur Ermittlung des Wärmeverbrauchs in den einzelnen Wohnungen vorhanden.

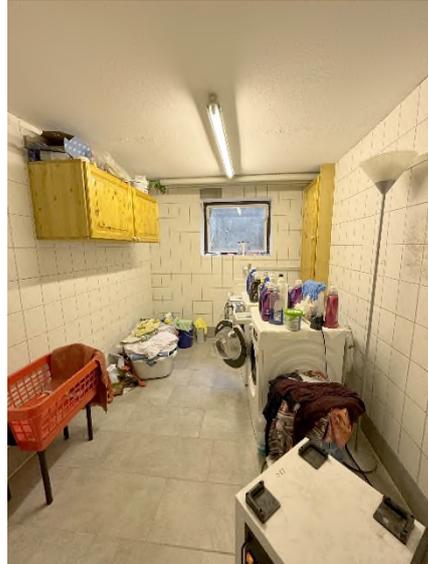
Bild 16 – Waschkeller

Baumängel/Bauschäden Wohnung Nr. 1	Wertminderung
- 2 Wandfliesen im Waschkeller sind abgeplatzt	100 €
- Gurtwickler des Rollladens an Terrassentüre ist defekt	300 €
- Türzarge und Türblatt im Bad und im Wohnzimmer mit Beschädigung, Erneuerung erforderlich	1.200 €
- Türblatt Küche weist Löcher auf	300 €
- Sockelprofil Holzfenster an Seitenwand überdeckte Terrasse ist morsch	800 €
<b>Wertminderung Wohnung Nr. 1</b>	<b>2.700 €</b>

Im Waschkeller der Wohnung Nr. 1 sind zwei Wasserzähler falsch montiert. Im Bad der Wohnung Nr. 1 fehlt der Warmwasserzähler. Eine Abrechnung des Wasserverbrauchs der Wohnung Nr. 1 ist daher derzeit nicht möglich. Entsprechend Beschluss des Amtsgericht Memmingen vom 06.06.2024 wurde die Wohnungseigentümergeinschaft, vertreten durch den Eigentümer der Wohnung Nr. 2, ermächtigt, den Einbau eines Warmwasserzählers im Bad der Wohnung Nr. 1 auf Kosten der Eigentümerin der Wohnung Nr. 1 vornehmen zu lassen. Der Einbau des Warmwasserzählers ist bisher jedoch nicht erfolgt. Bei der Bewertung wird davon ausgegangen, dass die Kosten für den Umbau der Wasserzähler in der Waschküche und den Einbau des Warmwasserzählers vom Erwerber des Objektes zu tragen sind. Die geschätzten Kosten in Höhe von 3.000 € werden daher wertmindernd in Abzug gebracht.

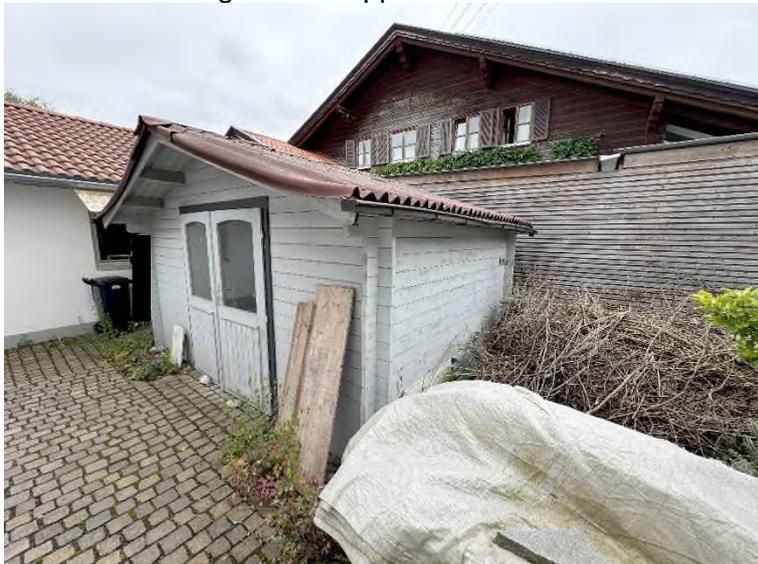
Bild 25 – Gartengeräteschuppen Südost

Gartengeräteschuppen südlich Wohnhaus, Abm. 3,80 x 2,75 m, Wände aus genuteten Holzdielen 33 mm, Satteldach mit Eindeckung aus Ondulineplatten

Die Grünfläche mit Sträuchern südlich des Wohnhauses ist ungepflegt und weist Ablagerungen aus Geäst und Gartenabfällen auf. Die äußeren Anstriche an den Gartengeräteschuppen sind abgewittert. Ansonsten befinden sich die Außenanlagen in einem normalen Pflege- und Unterhaltungszustand.

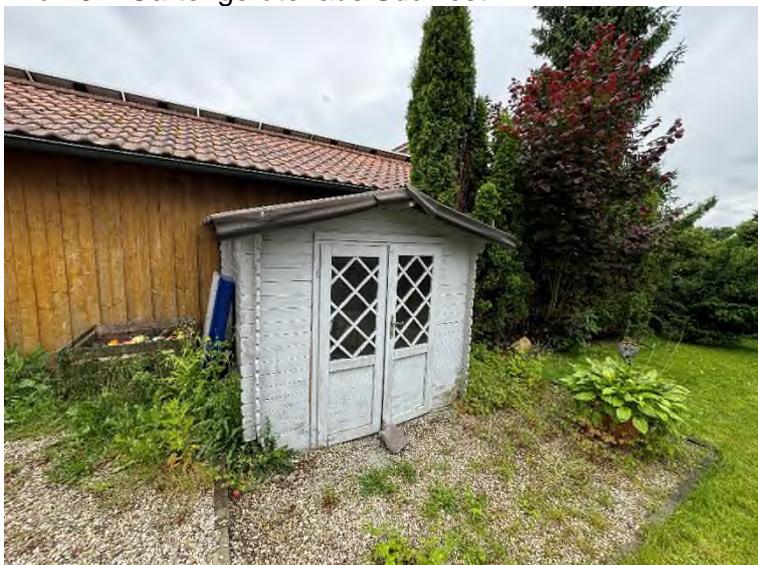
Bild 26 – Gartengerätehaus Südwest

Gartengeräteschuppen, Abm. 2,12 x 2,12 m an der Südgrenze (tlw. auf FINr. 72/6) aus Holzdielen 20 mm und Satteldach mit Eindeckung aus Onduline-Platten,
