## Gutachten 25 01 04 NU

# Verkehrswert

des bebauten Grundstücks  
Bahnhofstr. 4a 89350 Dürrlauingen-Mindelaltheim

Doppelhaushälfte mit Doppelgarage  
und angebautem Carport

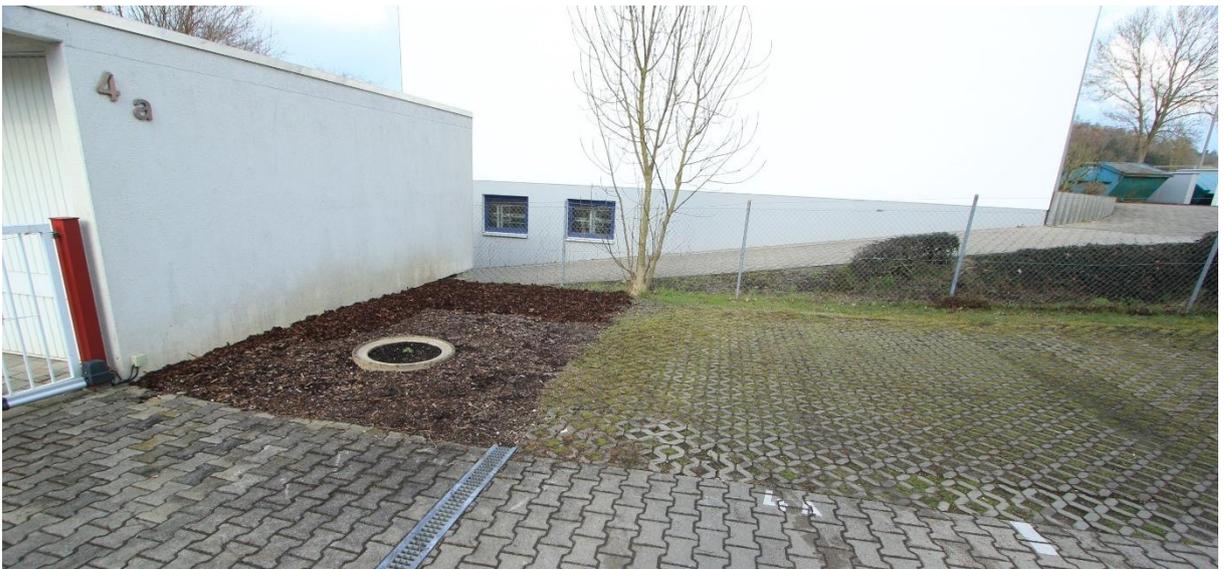
**Mit 4A gekennzeichnete Pkw-Stellplatz auf dem Nachbargrundstück (blieb unberücksichtigt)**

Insofern bleibt dieser auf Flst. 481/4 mit  
**4A gekennzeichnete Außenstellplatz** bei  
nachfolgender Bewertung **unberücksichtigt !**

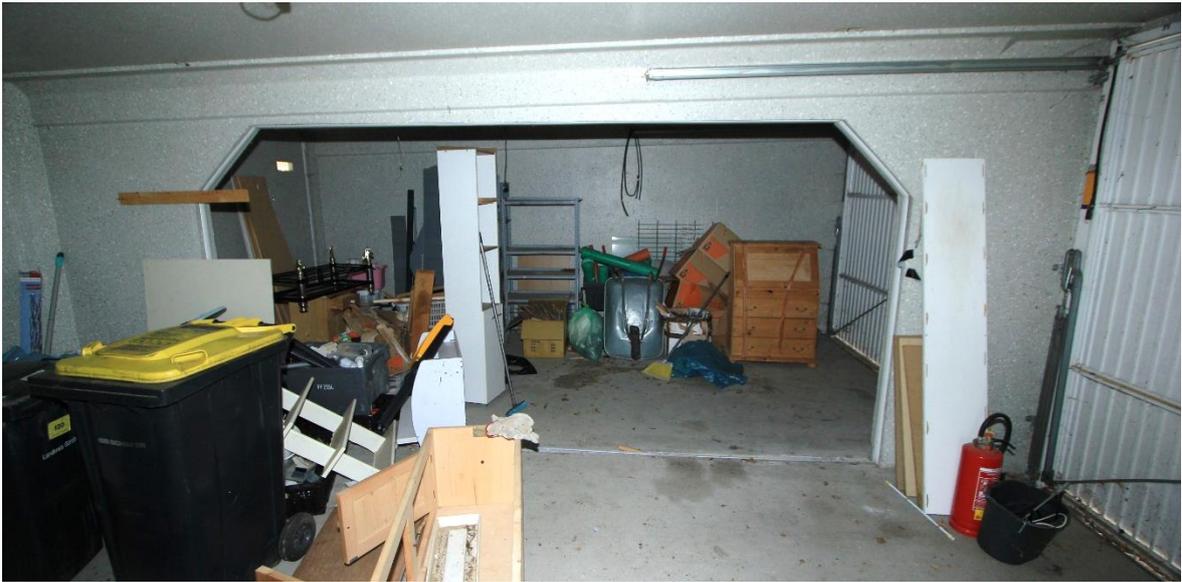
Massive Stahlbetonfertigbauweise mit Flachdach.  
Innenwände zueinander offen.

Doppelgarage 4A mit offenen Trennwänden

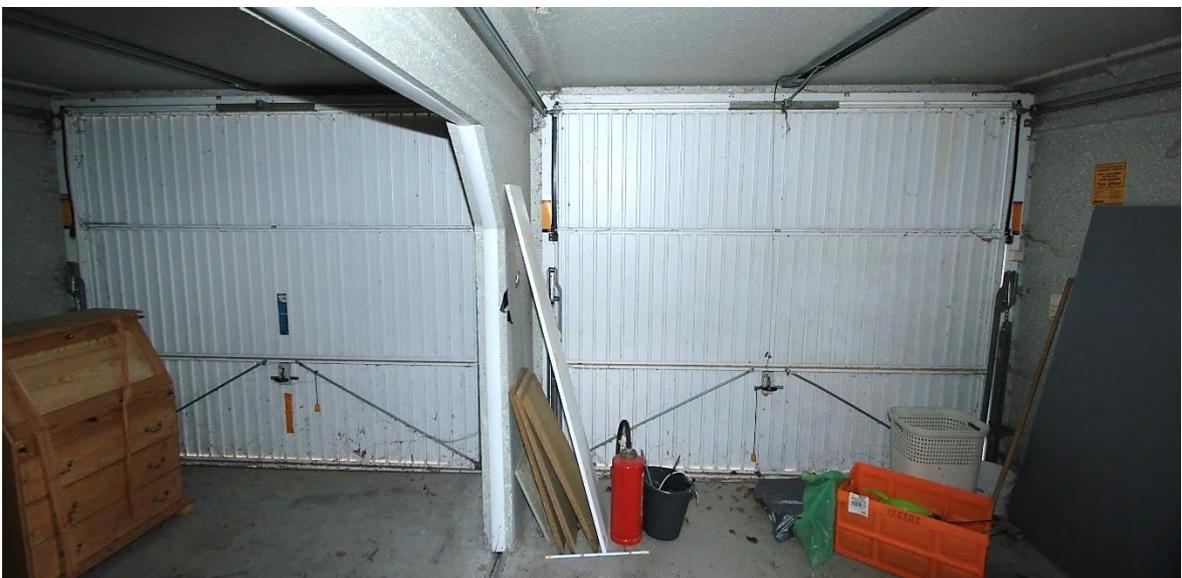
2 blechverkleidete Garagenkipptore mit elektrischer  
Bedienung und eine seitliche Tür.

Elektrisch betriebene Blechtore

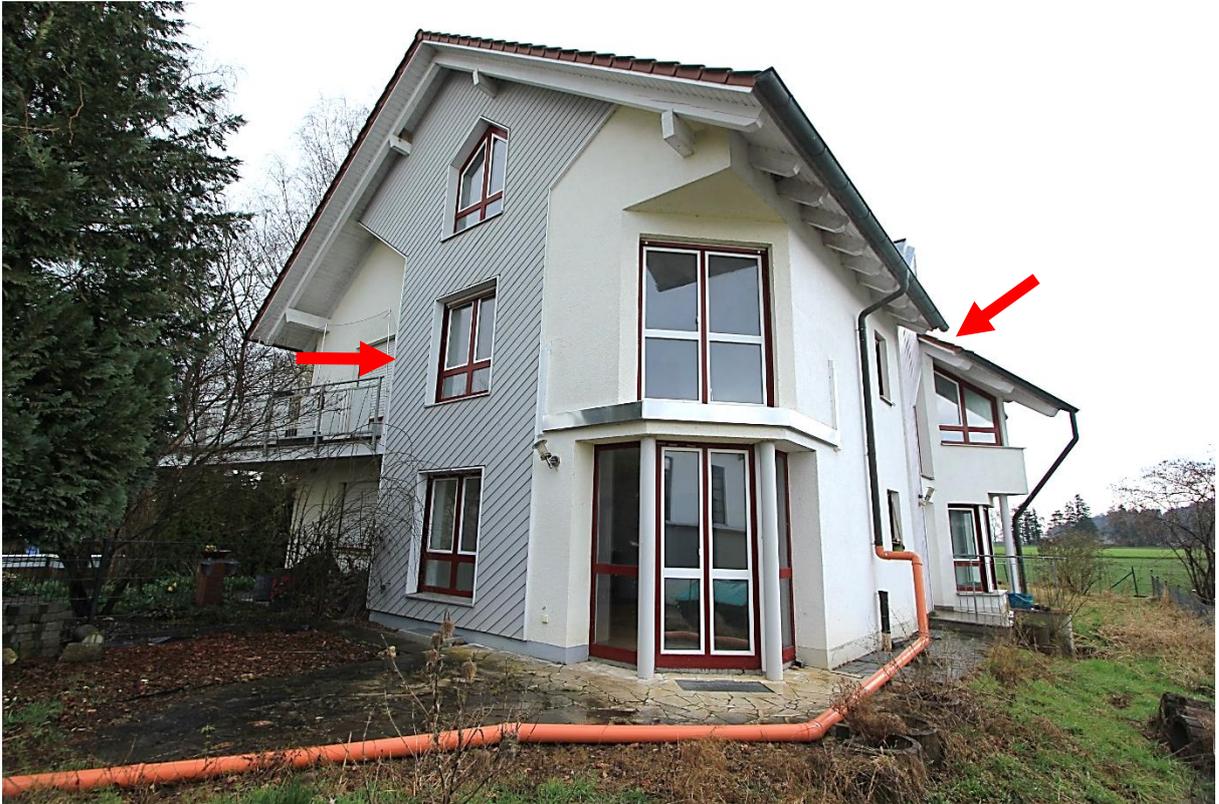
Doppelhaus von Südosten, Pfeile Doppelhaushälfte 4A, vorne provisorische Entwässerung

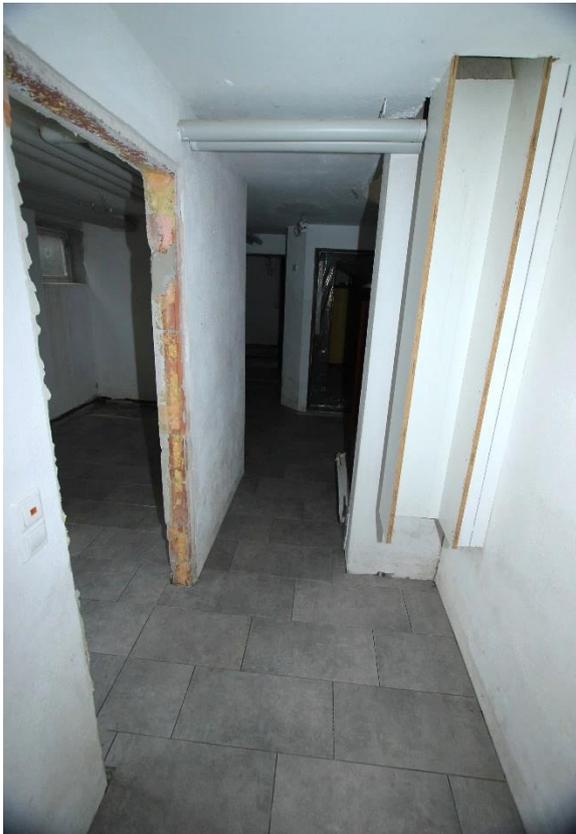
**Flur mit fehlenden Türen**

<b>Renovierungen</b>	Ölkessel ca. 2018. Einbauküche ca. 2020.
<b>Fertig zustellende Arbeiten</b>	Türen im UG fehlen noch einschließlich Zargen. Fliesenanschlüsse im UG. Schönheitsreparaturen (Anstrich Wände-Decken).
<b>Gesamtnutzungsdauer</b>	80 Jahre.
<b>Restnutzungsdauer</b>	56 Jahre.
<b>Derzeitige Nutzung</b>	Leerstand seit April 2024.
<b>Bauzustand</b>	Dem Alter gemäßer derzeit ungepflegter Bauzustand.
<b>Sichtbare Bauschäden und Sonstiges</b>	Entwässerungsfallrohre sind provisorisch angeschlossen. Alter Wasserschaden im UG (soll jetzt ausgetrocknet sein) mit abgelösten Bodenfliesen im Randbereich und Wandschäden (s.a. Fotos).  Milchglas Folien an Fenstern sind verkratzt.  Rohe Türleibungen im UG (ca. 4 Türen fehlen noch).  Putzverschimmerungen an den Außenputzflächen. Fliesenschaden an der Badewanne im OG.  Laminatfugen klaffen zum Teil auf.  Ungepflegte Außenanlagen.

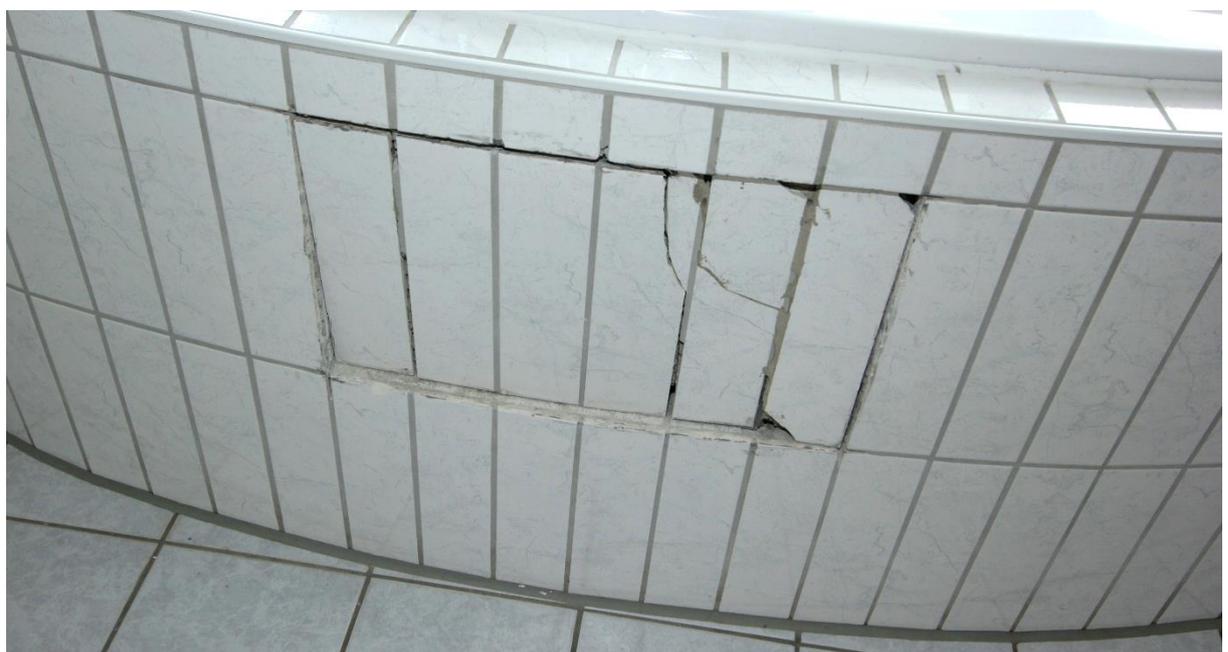
**Fliesenschäden an der Badewanne**

. /. Wertabschlag für restliche Renovierungen  
und Fertigstellungen  
(Fensterfolien, Abwasserrohre, Fliesenschäden  
Putzverschimmerungen, Laminatfugen,  
Absturzsicherung etc.) € 10.000,00  
----- - = € 31.000,00  
-----

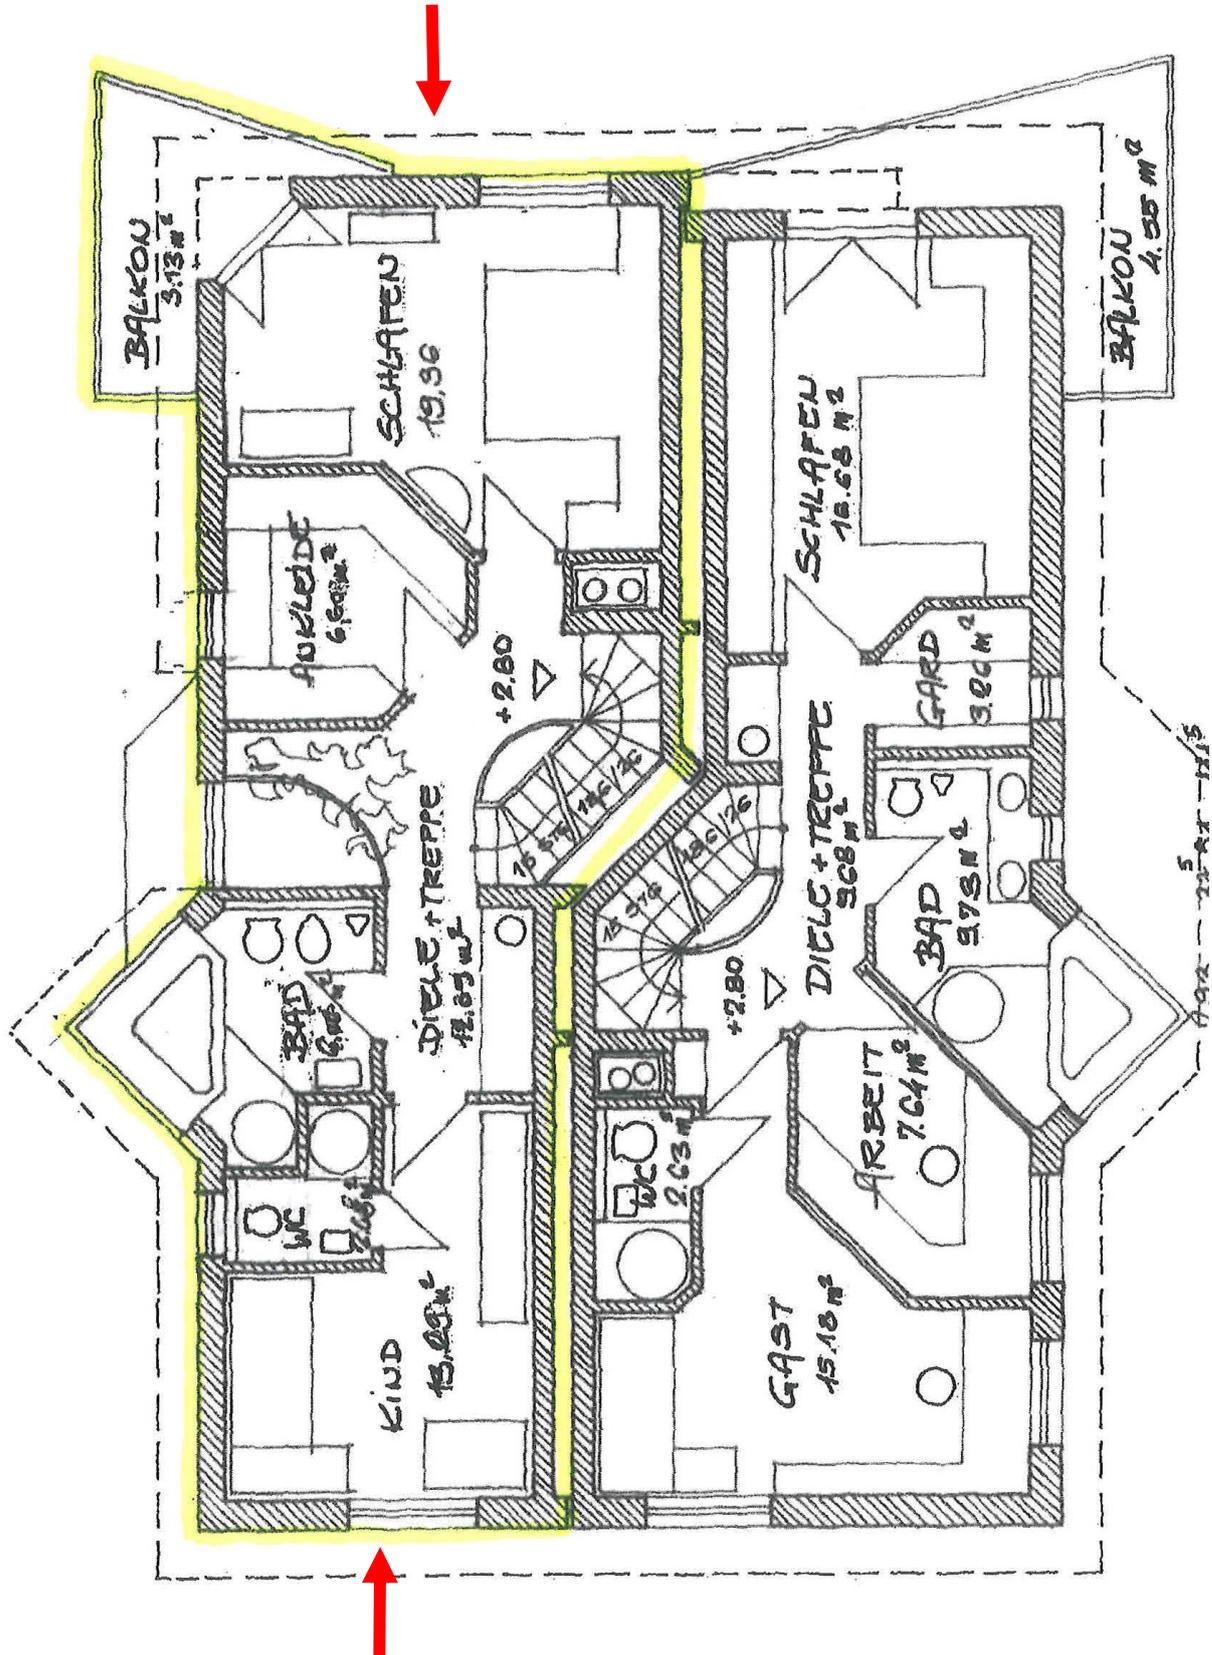
## OBERGESCHOSS ÜBERSICHT

Der dargestellte Eckbalkon beim Schlafzimmer ist nicht vorhanden bzw. fehlt noch, Absturzsicherung bei der Fenstertür fehlt noch.

(Balkon von 4A nicht vorhanden)
