**Verkehrswertgutachten**

**Geschäftszeichen:** 2 K 72/21

**Bewertungsobjekt:** Pferdehof, FINr. 1707 der Gemarkung Rampoldstetten

**Wertstichtag:** 17.06.2024

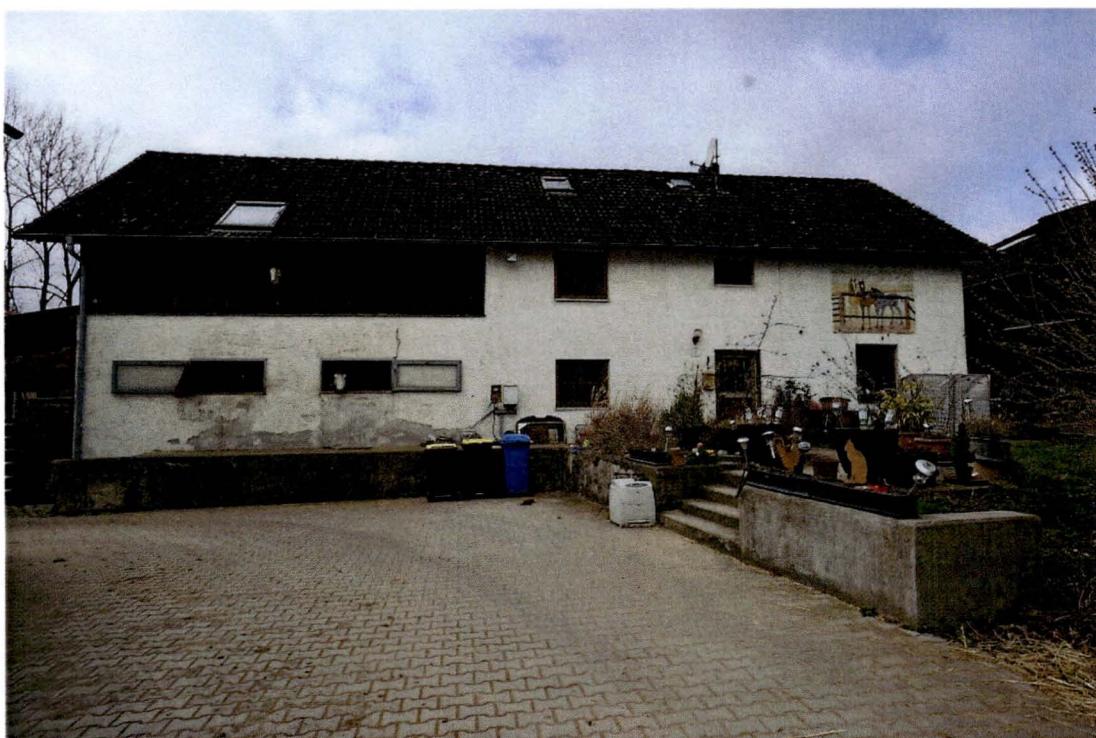
Bild 1: Das Wohnhaus, Ostseite - Hofinnenansicht; links im EG mit Pferdestall

- Außenputz : Mineralputz, halb rauh verrieben/Scheibenputz, im Stallbereich stark schadhaft. Im Bereich des Pferdestalles im OG Nut- und Federbretter. Im Wohnhausbereich noch guter Zustand, auch keine Spuren aufsteigender Feuchtigkeit.

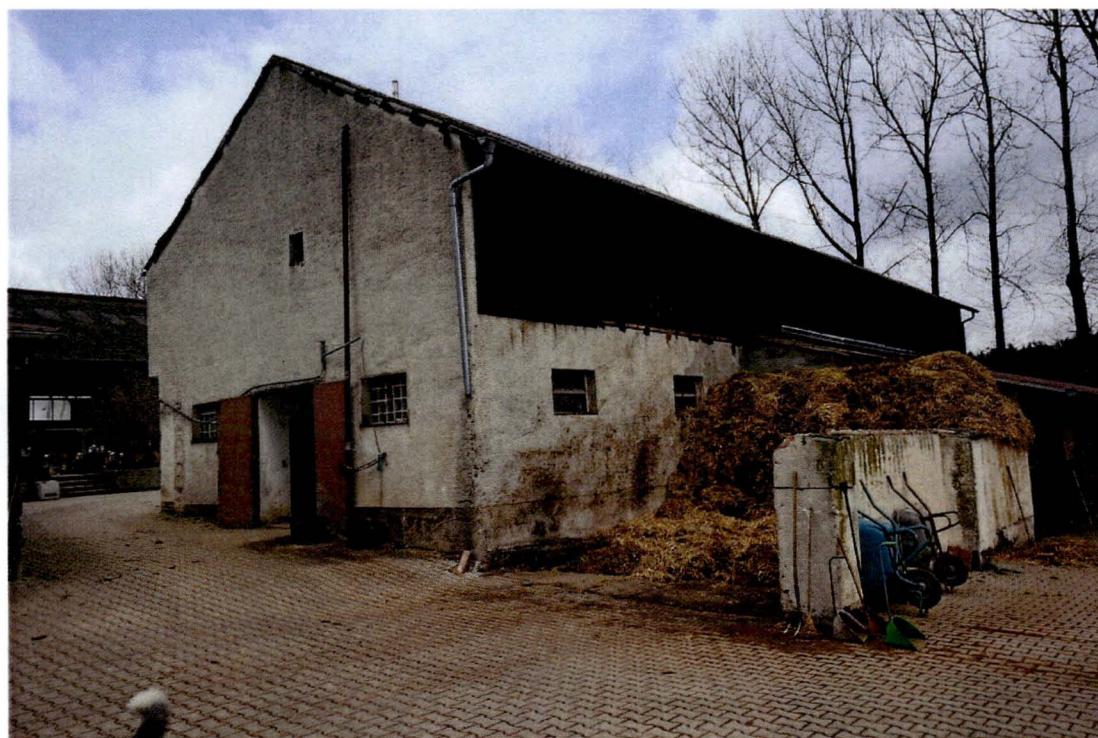
Bild 6: Der Pferdestall von Südwesten gesehen. Rechts im Vordergrund das Stalldungslager.

Das Stalldunglager hat einen altersgemäßen Zustand. An der Einfahrtsseite Anfahrtsschaden durch Frontlader. Die Mauerabdeckung mit Betondachsteinen fehlt zur Hälfte.

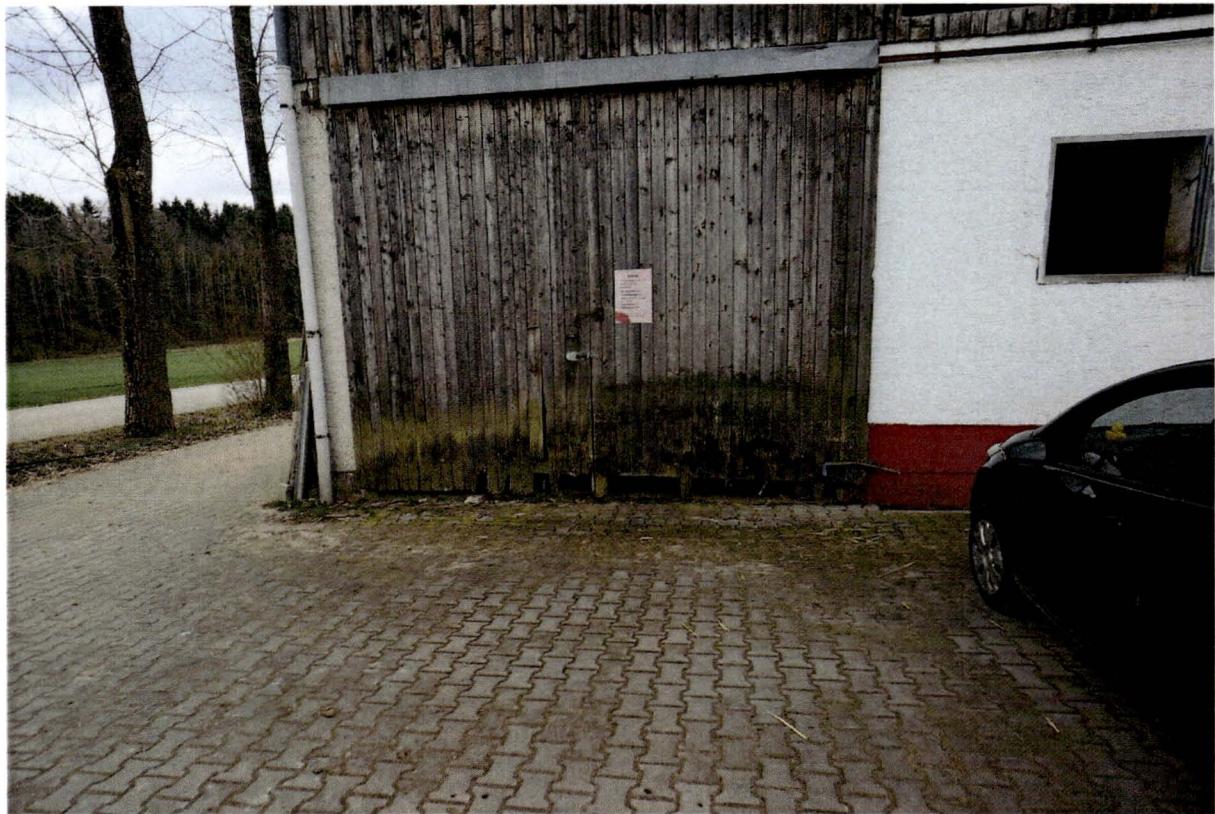
Bild 8: Das schadhafte Tor der Durchfahrt

Die Dachrinne hat einen Anfahrtschaden. Das Gebäude ist ansonsten in einem standfesten, relativ guten Zustand. Das Schnürtor müsste von der Holzbeplankung her renoviert werden.

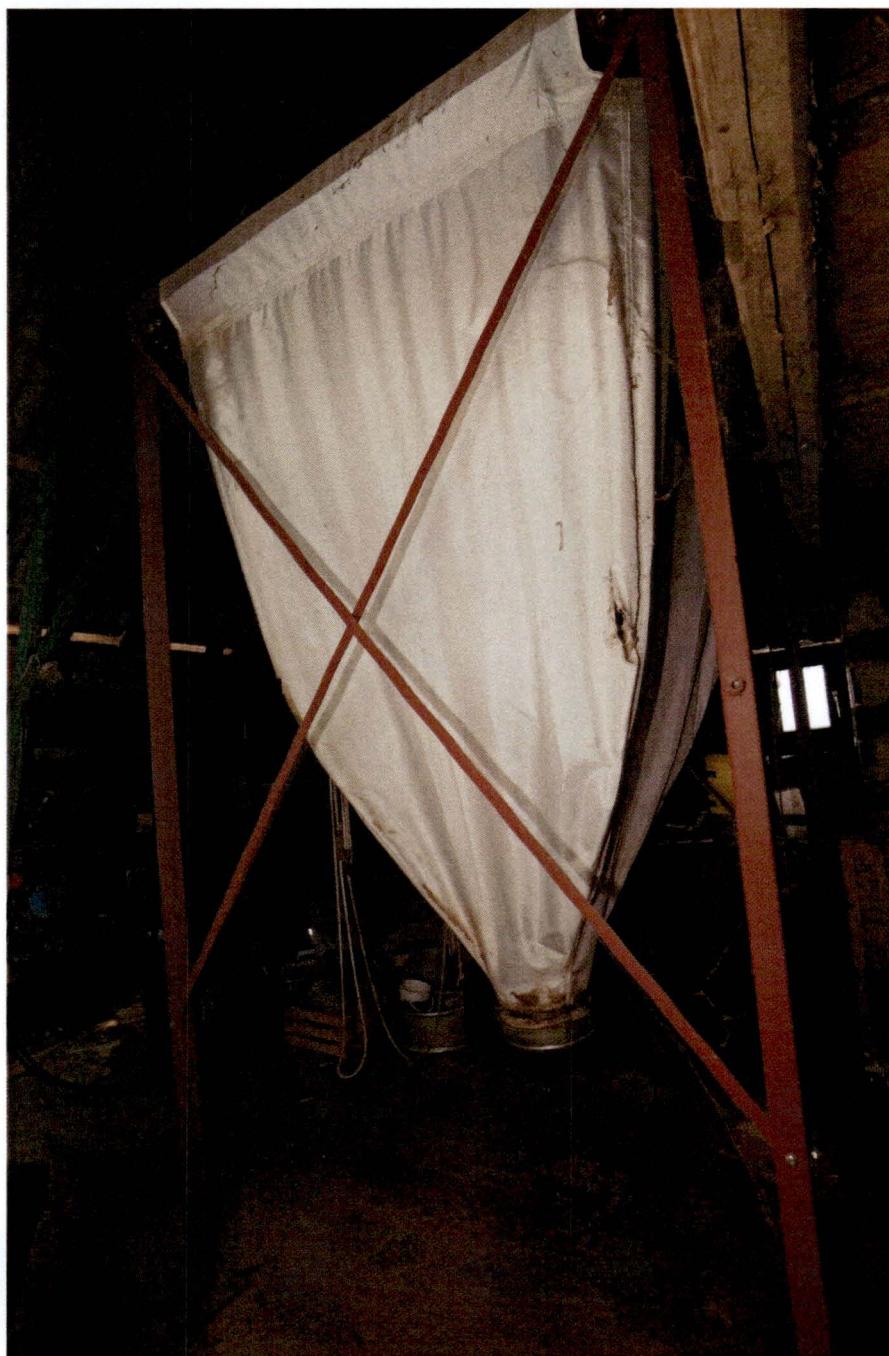
Bild 13: Der Trevira-Sack, aufgeständert über dem Werkstattraum

3.	Ein aufgeständerter Trevira-Kraftfuttersack, maximal 3,5 to Inhalt Sack beschädigt, nicht mehr im Gebrauch	400,-- €
4.	Eine Betonmischmaschine, Fabrikat Attika, Typ Profi 145 Zustand: Gebrauchsspuren, funktionsfähig	200,-- €

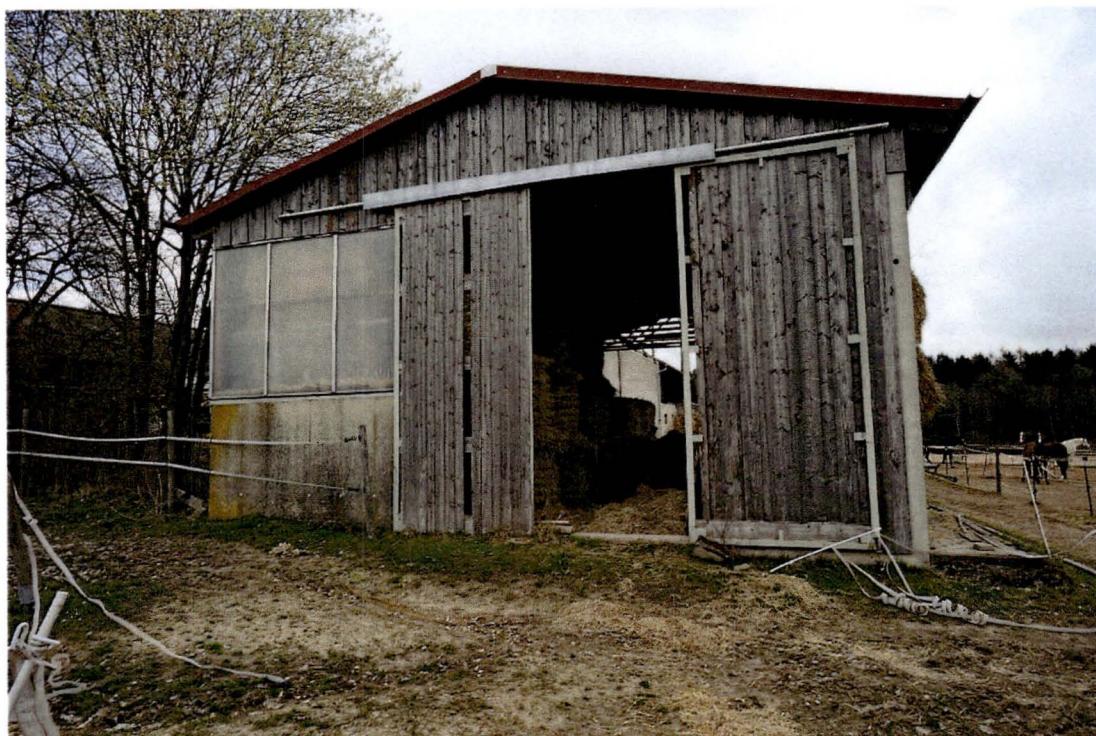
Bild 18: Die Bergehalle, Westseite mit den defekten Schiebetoren

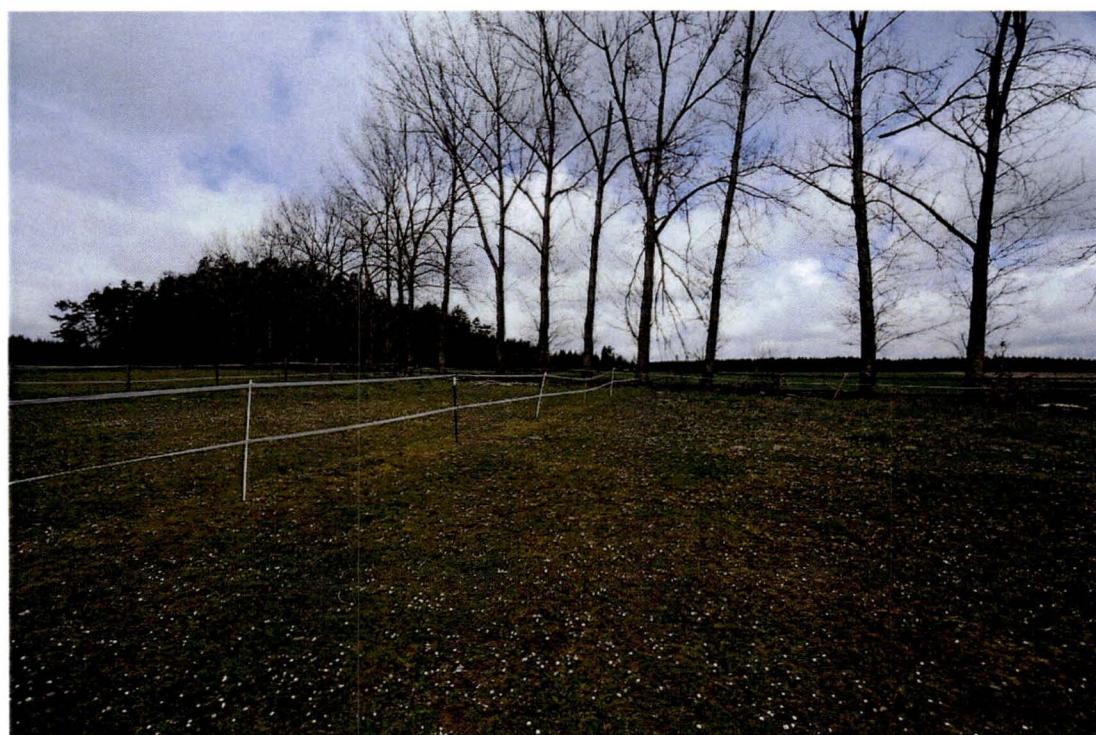
Bild 42: Eine Pferdekoppel im Grünlandbereich, im Hintergrund eine der Pappelreihen, die das Grundstück einrahmen

Die Außengrenze des Grundstückes ist nördlich vollständig östlich und südlich größtenteils mit großen, alten Pappeln bepflanzt. Diese rahmen den Pferdehof sehr schön ein. Altersbedingt treten allerdings massive Sturmschäden auf. Diese Pappeln können wirtschaftlich nicht verwertet werden. Die großen Stammdurchmesser ( $\varnothing$  75 cm) lassen eine Nutzung als Hackschnitzel nicht zu. Der Brennwert von Pappelholz ist ohnehin gering und gleicht eventuell den Aufwand der Aufarbeitung zu Scheitholz aus. Stammholz lässt sich gegenwärtig nicht wirtschaftlich verwenden, zumal es keine nahe gelegenen Sägereien für derartig große Stammdurchmesser gibt.

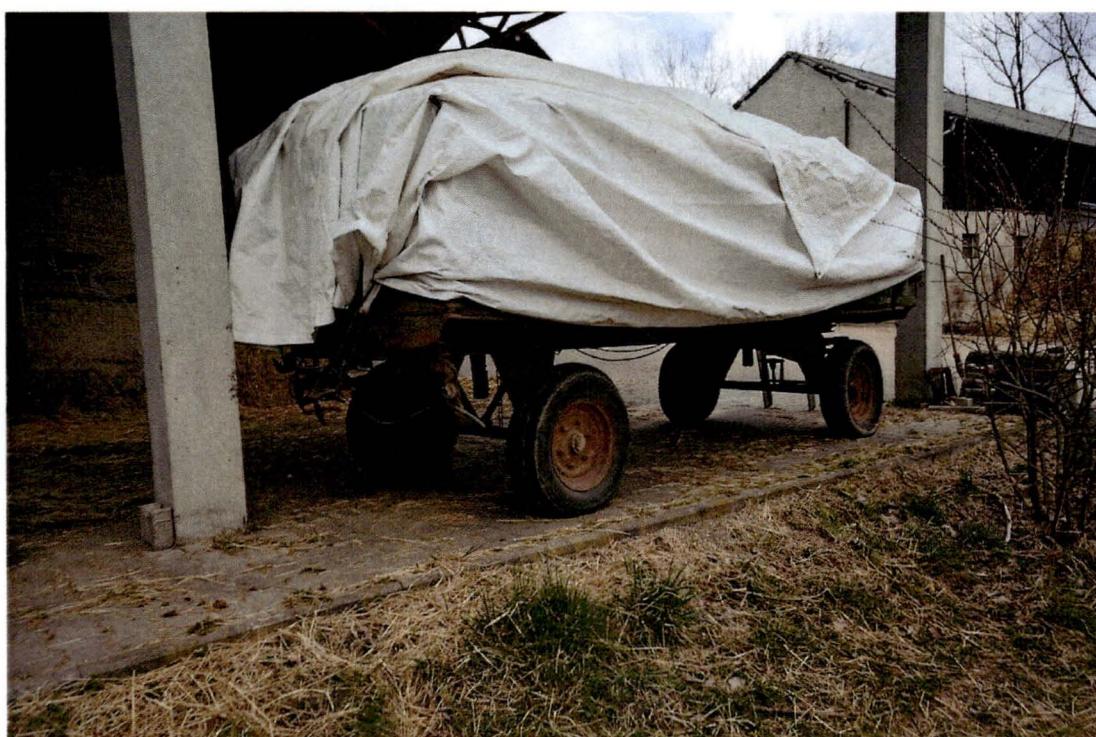
Bild 2: Der Zwei-Seiten-Kipper

2.	Ein Zwei-Seiten-Kipper, Fabrikat unbekannt, Alter ca. 50 Jahre, hölzerner Aufbau und Bordwanderhöhung, Zustand: Die Bordwände sind schon sehr angegriffen, viel Korrosion an den Metallteilen auch am Rahmen, die Bereifung ist funktionsfähig, Beleuchtung hinten an einer Seite defekt, für die Verwendung zum Transport von Sägespänen noch einsetzbar	250,-- €
