# Verkehrswertgutachten

| Aktenzeichen | 2 K 8/24 |
| Objekt | Wohn- und Geschäftshaus<br>Zangmeisterstr. 26<br>87700 Memmingen |
| Wertermittlungsstichtag | 11.04.2025 |

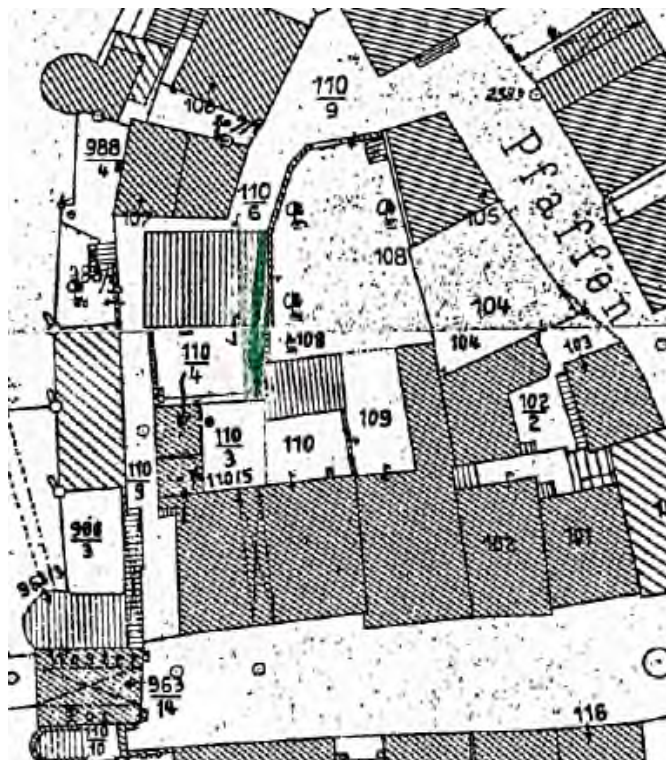
Die vom Geh- und Fahrrecht betroffene Teilfläche ist in nachfolgendem Lageplan aus der Bewilligungsurkunde grün gekennzeichnet:

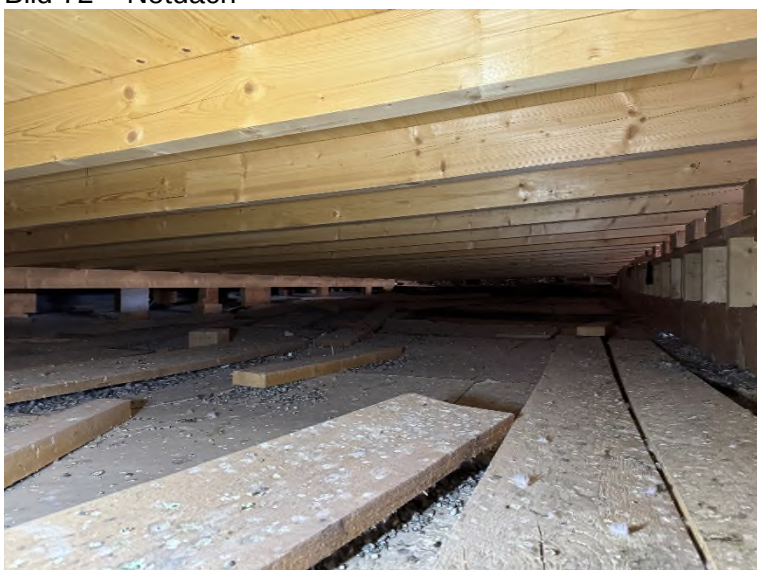
Bild 72 – Notdach

| Dachgeschoss | nicht ausgebautes Dachgeschoss mit insgesamt 3 Ebenen, der Dachstuhl im Bereich der 3. Ebene wurde wegen Einsturzgefahr abgetragen |
