# Verkehrswertgutachten

| Objekt | Wohnung Nr. 2<br>Silcherweg 7<br>87727 Babenhausen |
| Wertermittlungstichtag | 06.05.2025 |

**374.000 €**

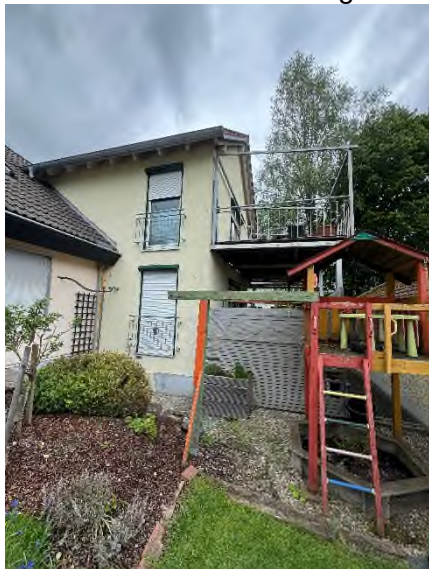
Bild 5 – Anbau von Westen und Süden – Wohnung Nr. 2

| Baumängel/Bauschäden Sondereigentumseinheit Nr. 2 | Wertminderung |
|---|---|
| - Terrasse-/Balkonkonstruktion ist unfertig und schadhaft, Gartentreppe und Brüstungsgeländer EG auf West- und Ostseite sowie auf Ostseite im OG fehlen, Anstriche Stahlteile mit Korrosion, Holzbodenbelag im EG und OG ist verzogen, teilweise morsch und komplett erneuerungsbedürftig | - € |

Balkonkonstruktion bleibt daher bei der Verkehrswertermittlung unberücksichtigt. Ebenso erfolgt daher auch kein Ansatz bei der Wertminderung wegen Baumängel/Bauschäden.

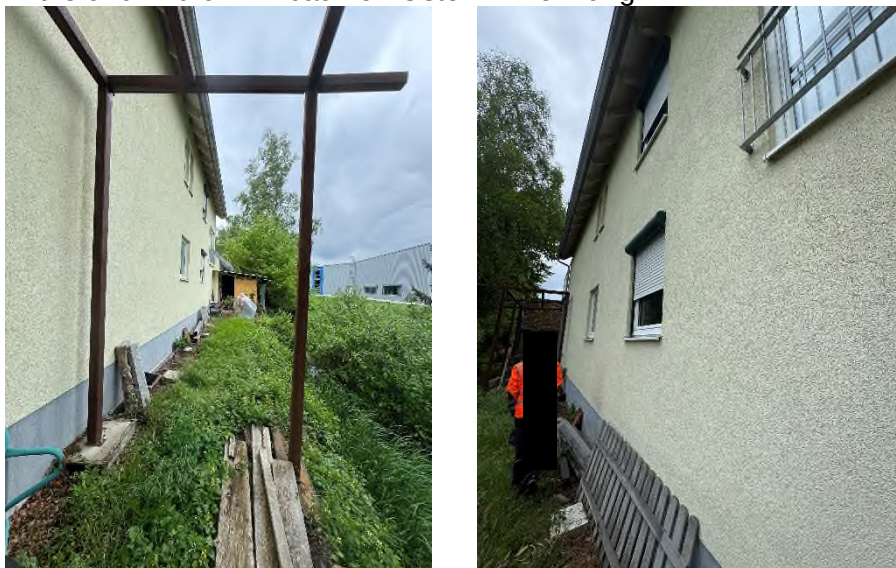
Bild 8 und Bild 9 – Anbau von Osten – Wohnung Nr. 2

| Baumängel/Bauschäden Gemeinschaftseigentum | Wertminderung |
|---|---|
| - abgetreppter Trennriss in Außenwand Ostseite unter dem Treppenhausfenster, Trennrisse in der Garagenostwand unterhalb der Decke | 2.500 € |

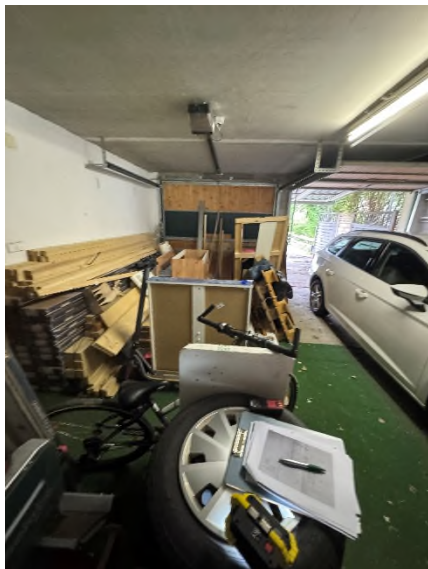
Bild 42 Sondernutzungsrecht Garage Nr. 2

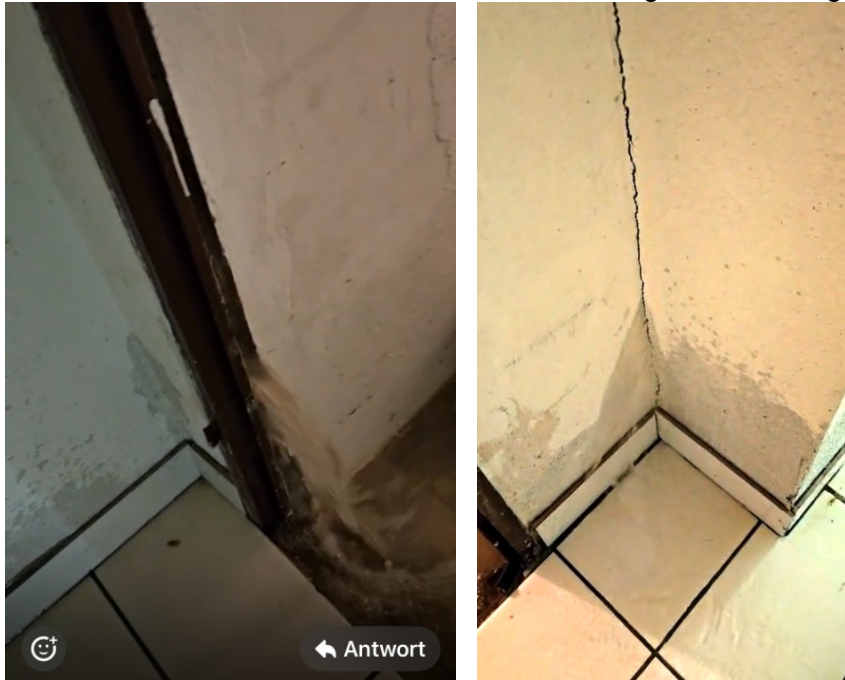
Bild 43 und Bild 44 – Wassereintritt bei Türöffnung und Trennfuge zwischen Anbau-Altbau

Das Grundstück befindet sich in ein keinem vorläufig gesicherten bzw. in keinem amtlich festgesetzten Überschwemmungsgebiet. Beim einem Hochwasserereignis am 01./02.Juni 2024 wurden jedoch große Teile von Babenhausen und auch das Bewertungsgrundstück überflutet. Dabei hat der östlich vom Grundstück verlaufende Auerbach das Grundstück im östlichen Bereich, die Garage und den Garagenhof überflutet. In der Garage ist das Wasser ca. 10 cm hoch gestanden. Im Keller des Wohnhauses ist Grundwasser eingedrungen und ca. 1,30 m hoch gestanden.

Bei dem Hochwasserereignis am 01./02.06.2024 ist im Keller Grundwasser bis zu 1,30 m Höhe gestanden. Folgeschäden durch den Wassereintritt wurden bei der Besichtigung im Bereich des Kellers im Altbau nicht festgestellt.
